沧源县佧山传奇旅游文化产业园区建设项目

# 水土保持监测季度报告表

(2021 年第 3 季度)

编制单位： 云南林垚工程技术咨询有限公司

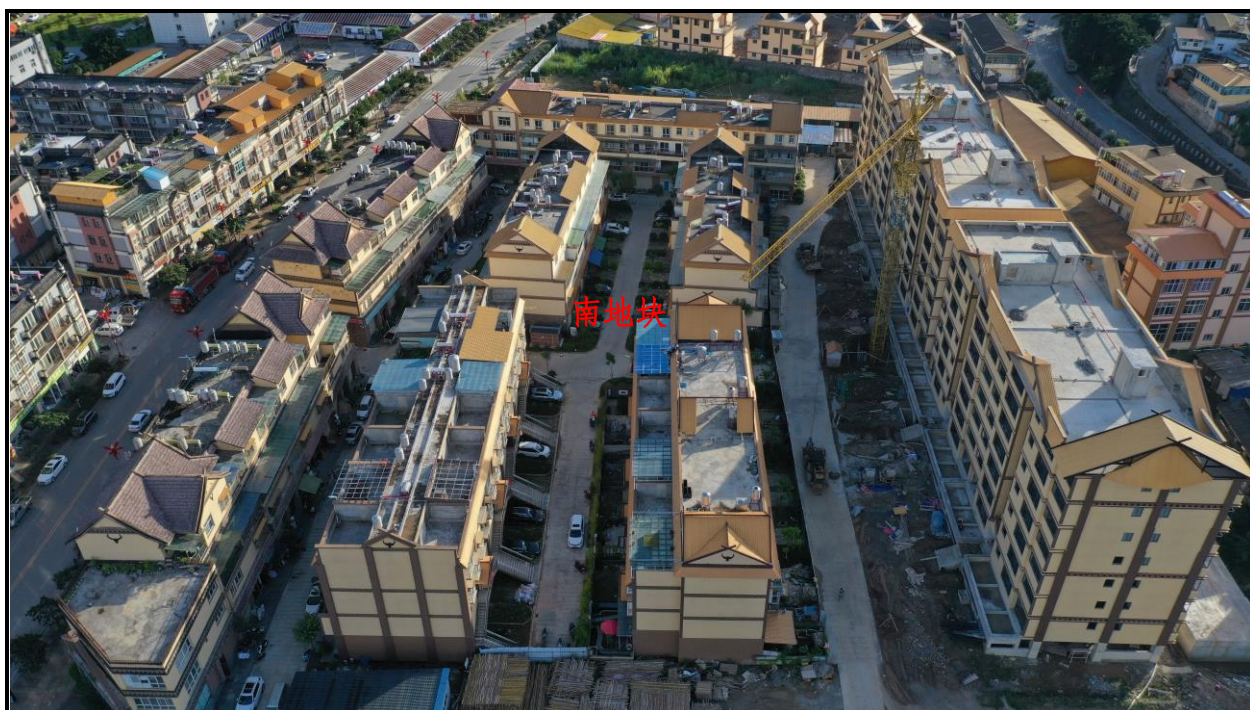
图 3-1 项目区南地块建设现状

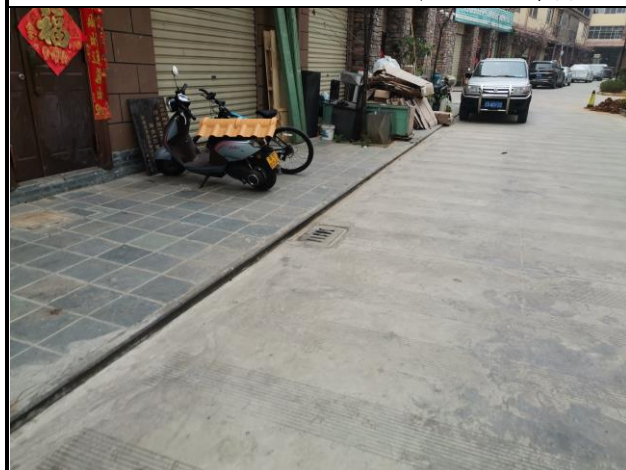
图 3-2 项目区南地块道路现状

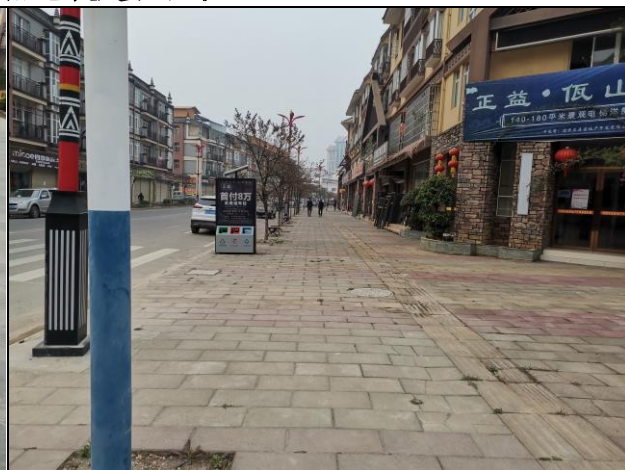
图 3-3 项目区南地块硬化现状

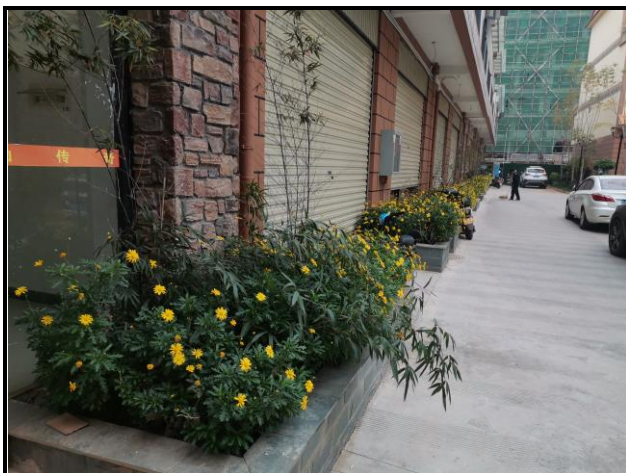
图 3-4 项目区南地块绿化现状

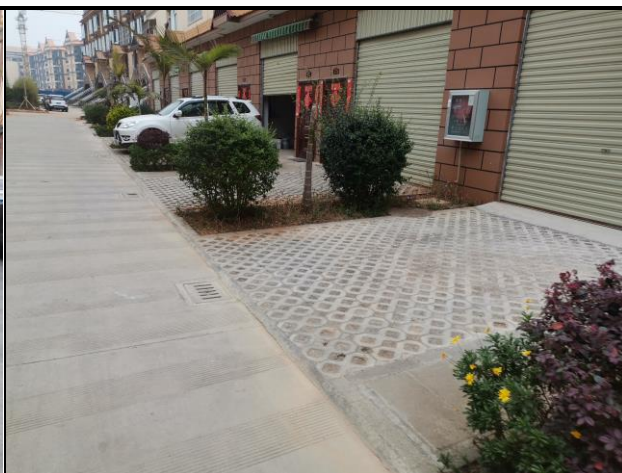
图 3-5 项目区南地块停车位现状

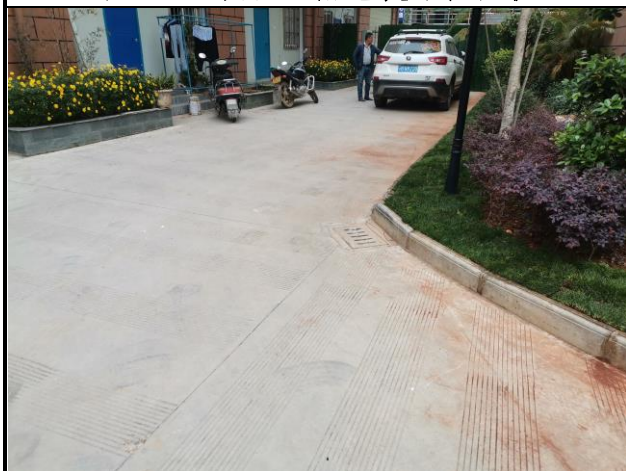
图 3-6 项目区南地块雨水管现状

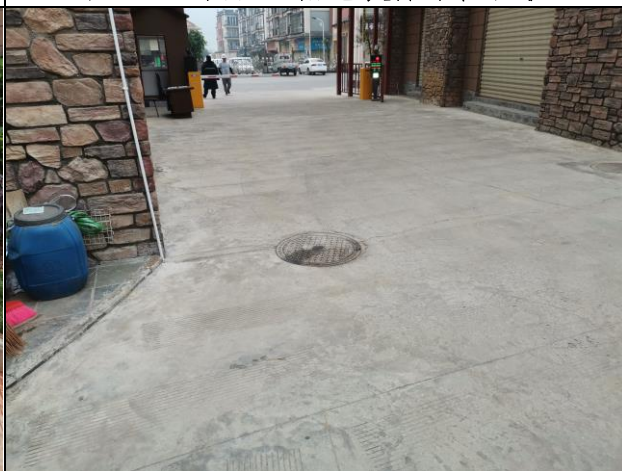
图 3-7 项目区南地块雨水管现状

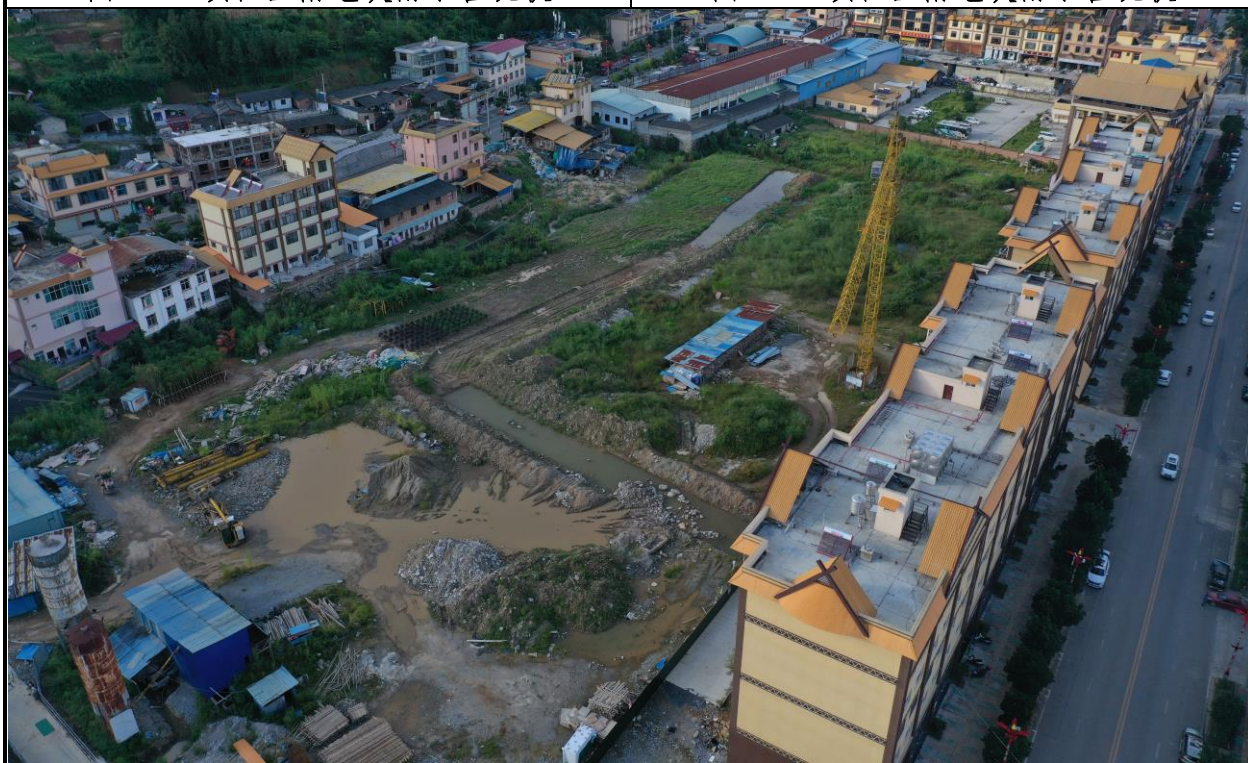
图 3-8 项目区北地块建设现状

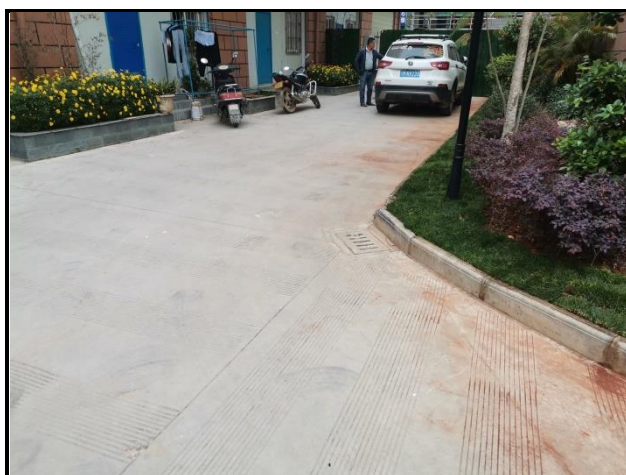
图 4-1 雨水管实施情况

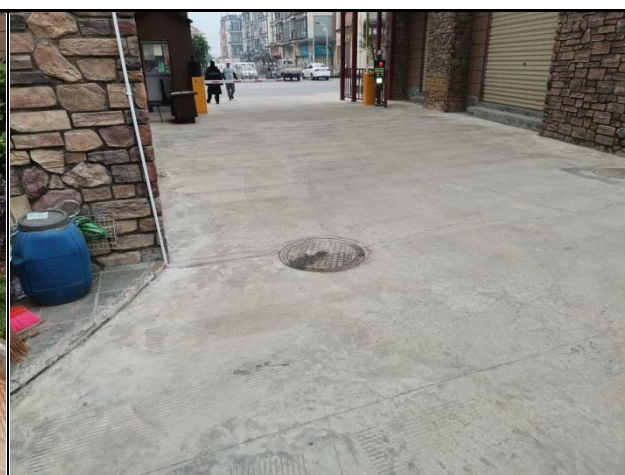
图 4-2 雨水管实施情况

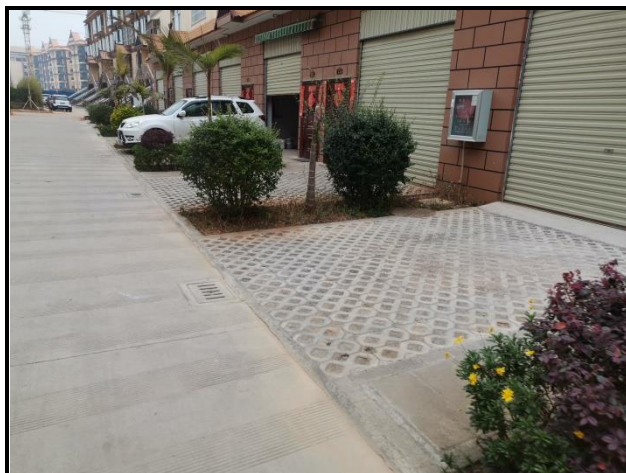
图 4-3 植草砖铺砌实施情况

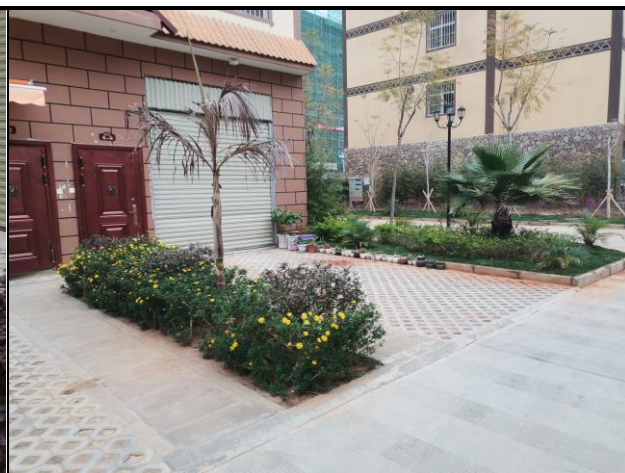
图 4-4 植草砖铺砌实施情况

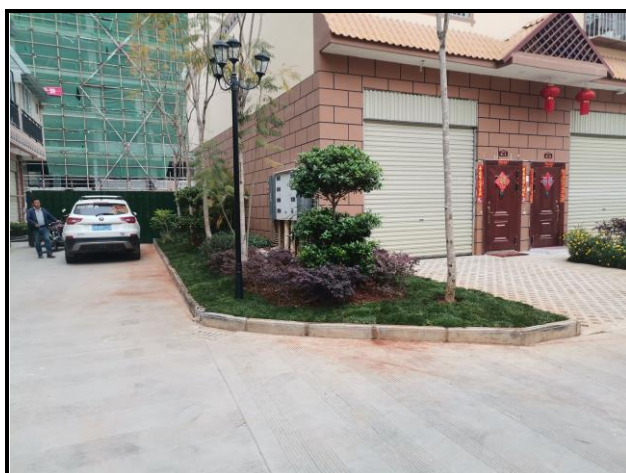
图 4-5 园林绿化实施情况

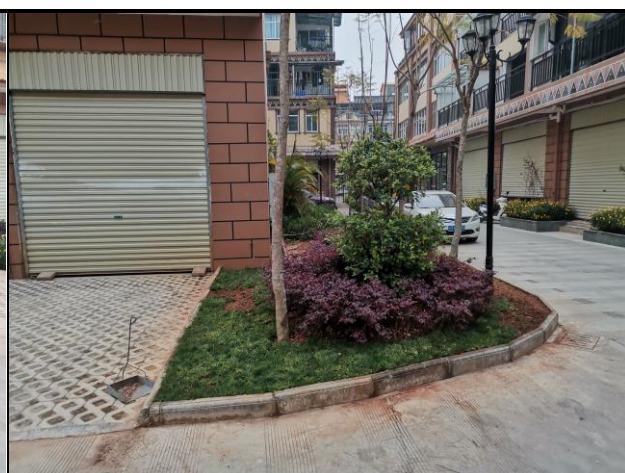
图 4-6 园林绿化实施情况

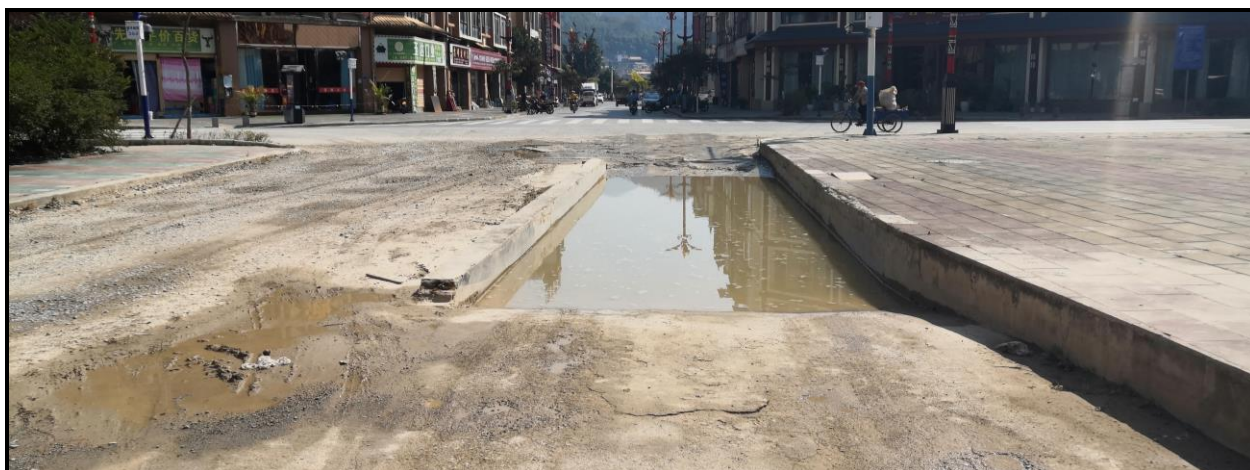
图 4-7 临时车辆清洁池

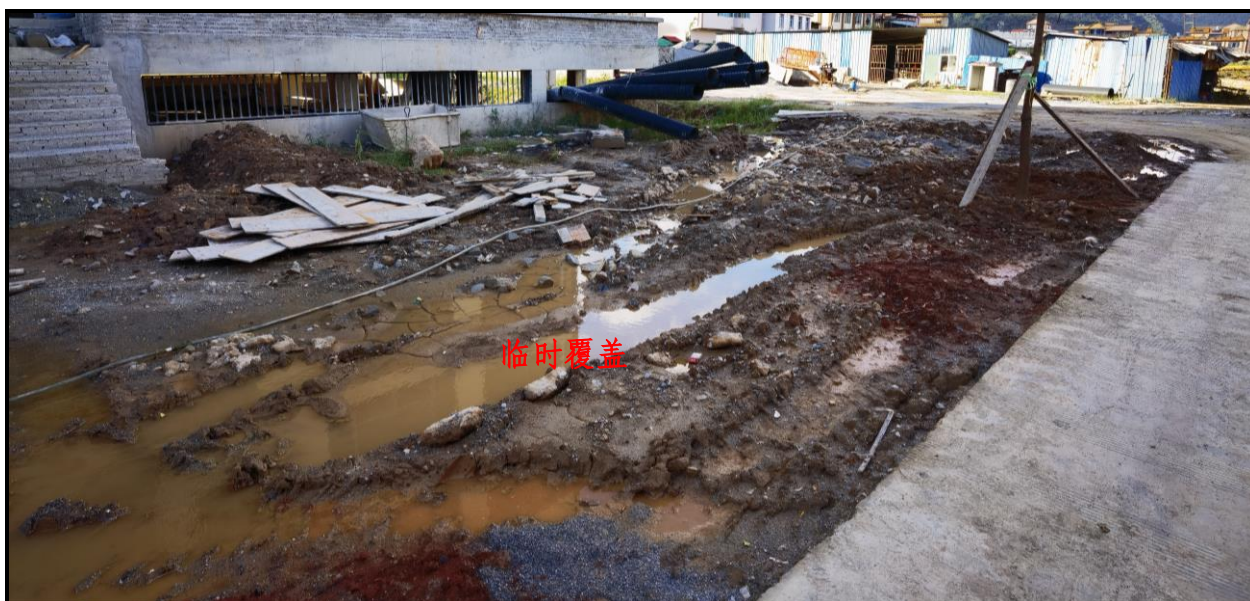
（1）根据现场监测，北地块大部分区域为裸露地表，降雨将会产生一定的水土流失，建议建设单位根据项目施工情况，对项目区内裸露地表采取临时覆盖措施，减少水土流失。

建议：建设单位根据项目施工情况，对项目区内裸露地表采取临时覆盖措施。

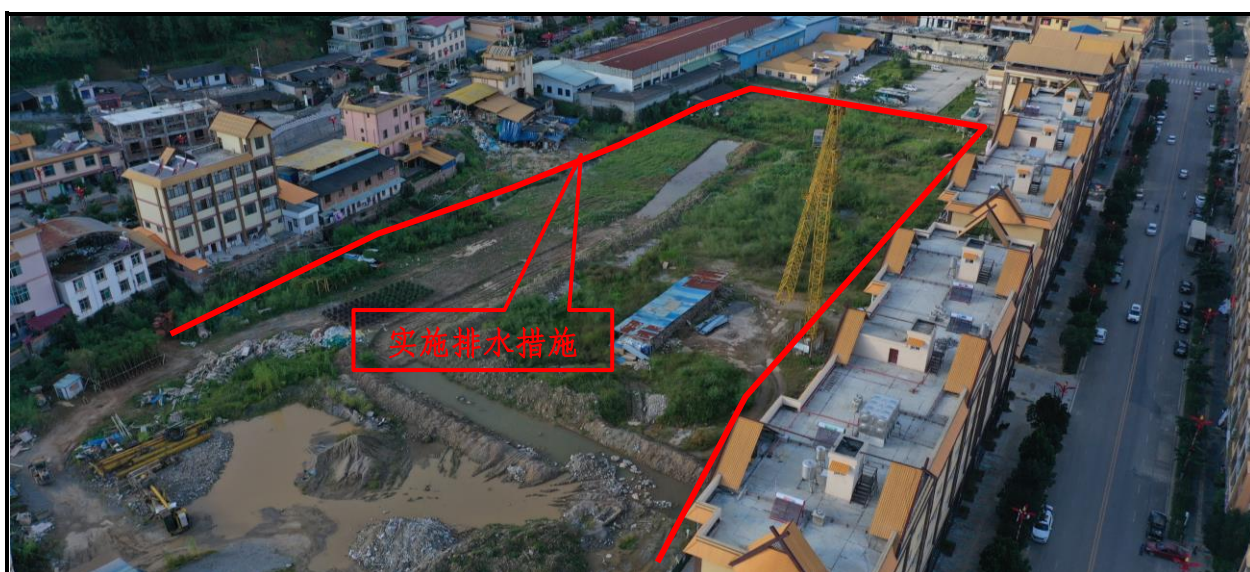
（2）根据现场监测，北地块已进行扰动，未实施相应的排水、沉砂措施，存在一定的水土流失，建议建设单位在场地外围实施临时排水、沉砂措施。

建议：建设单位在场地外围实施临时排水、沉砂措施。

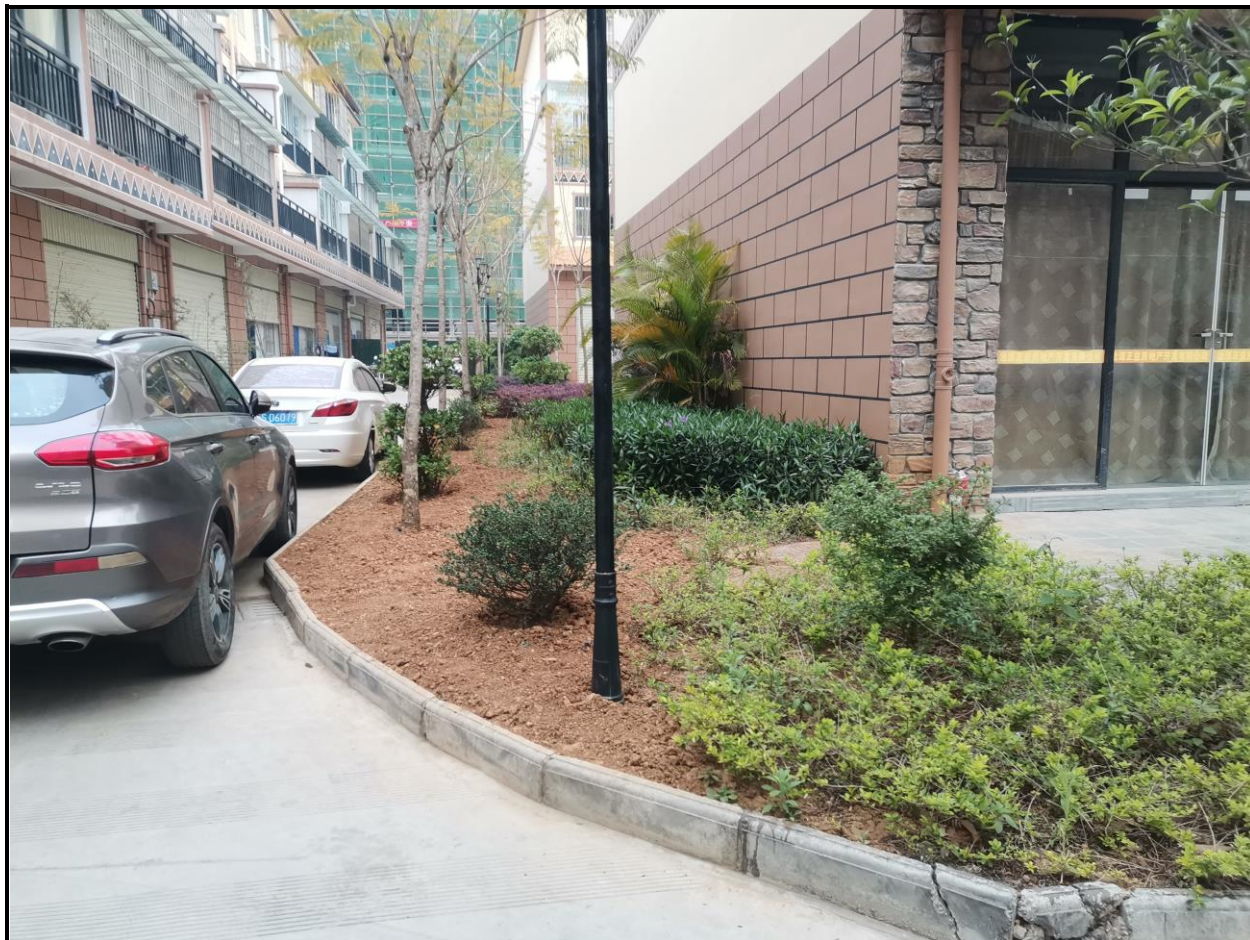
| | 植物措施 | 15 | 12 | 设计植物措施为园林绿化, 根据实际情况, 项目区南地块已实施园林绿化, 局部区域植被长势不佳, 北地块尚未到园林绿化实施阶段, 扣 3 分。 |

（3）根据现场监测，南地块局部绿化区域植被长势较差，建议建设单位加强已实施植物措施的管护工作，对生长不佳的植被进行补植补种。

建议：建设单位加强已实施植物措施的管护工作，对生长不佳的植被进行补植补种。
