佛山市领盛物业管理有限公司 2 座、3 座厂房
水土保持设施验收报告

建设单位：佛山市领盛物业管理有限公司

编制单位：佛山市中鼎工程勘察院有限公司

2021 年 10 月

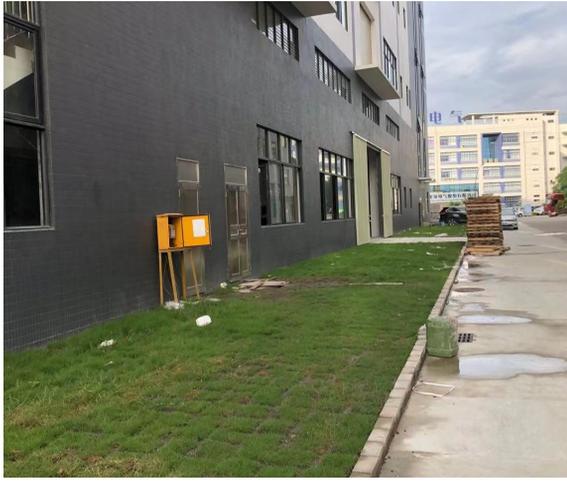
主体工程区景观绿化现状

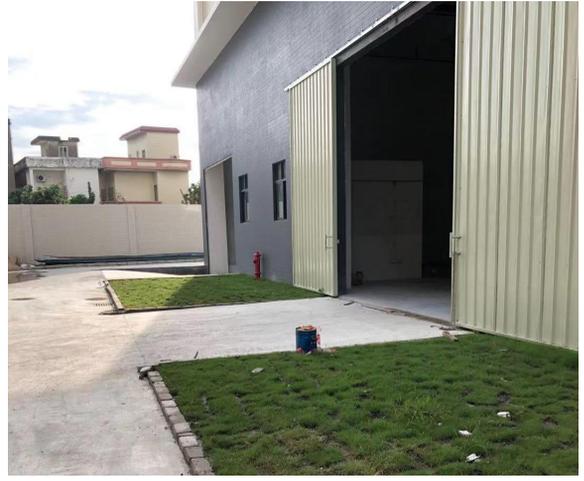
主体工程区景观绿化现状

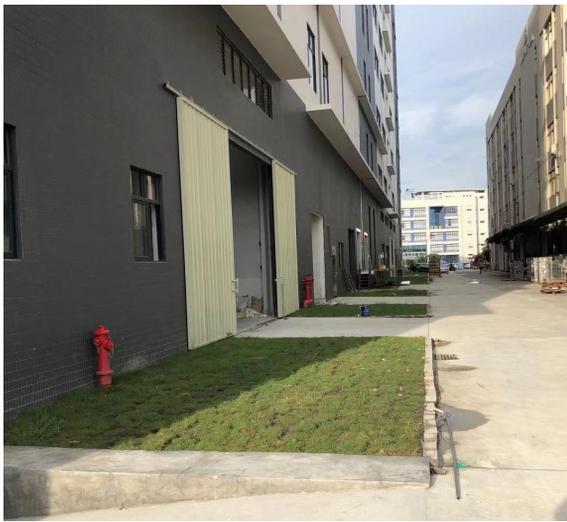
主体工程区地面硬化及景观绿化现状

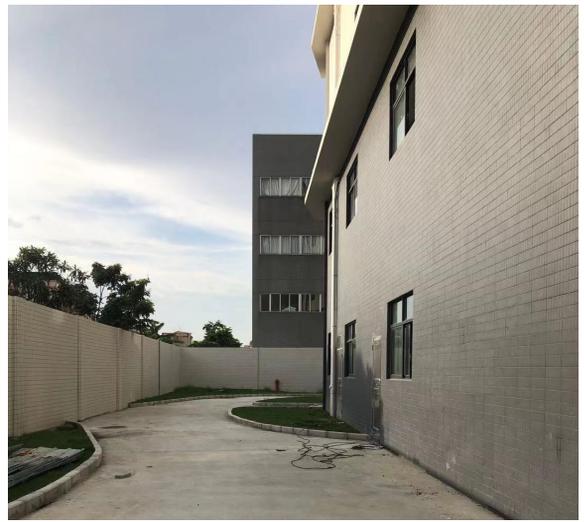
主体工程区地面硬化及景观绿化现状

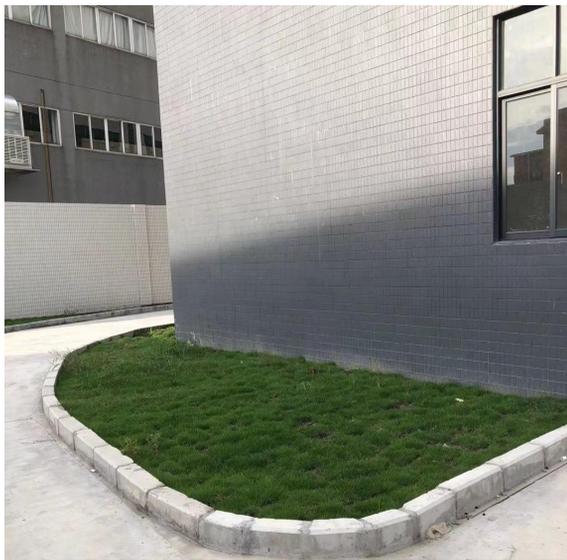
主体工程区地面硬化及景观绿化现状

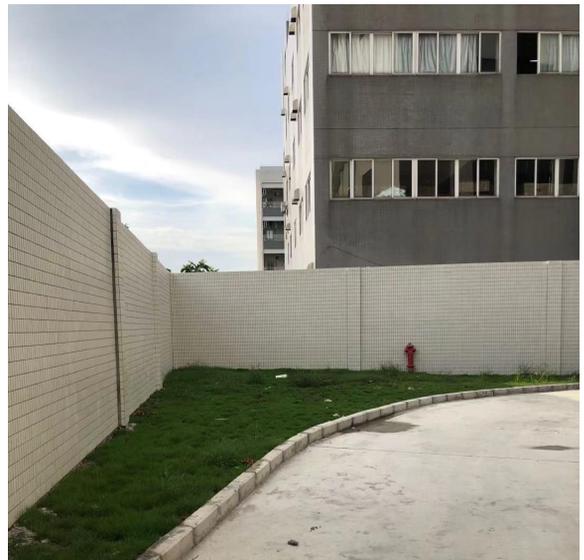
主体工程区地面硬化及景观绿化现状

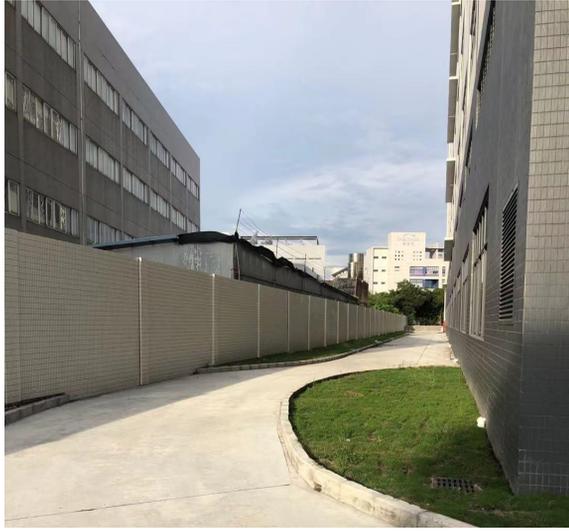
主体工程区地面硬化及景观绿化现状

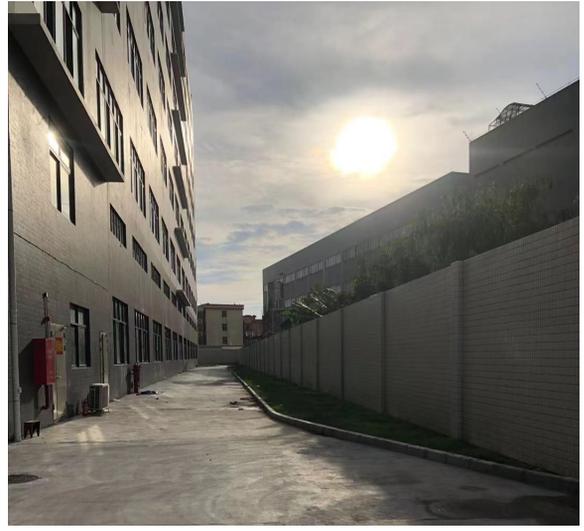
主体工程区地面硬化及景观绿化现状

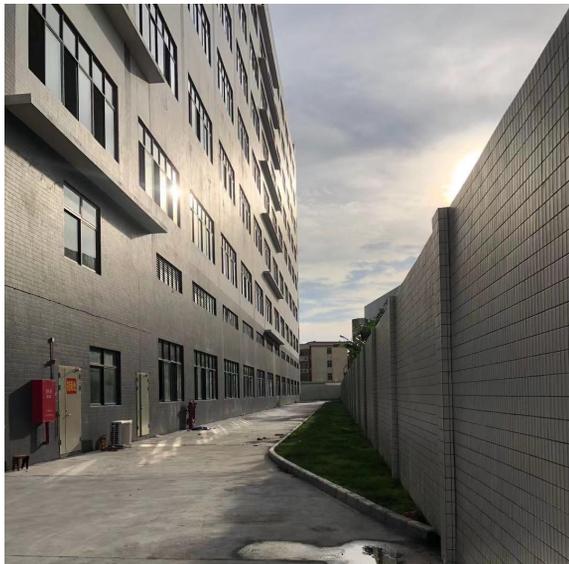
主体工程区地面硬化及景观绿化现状

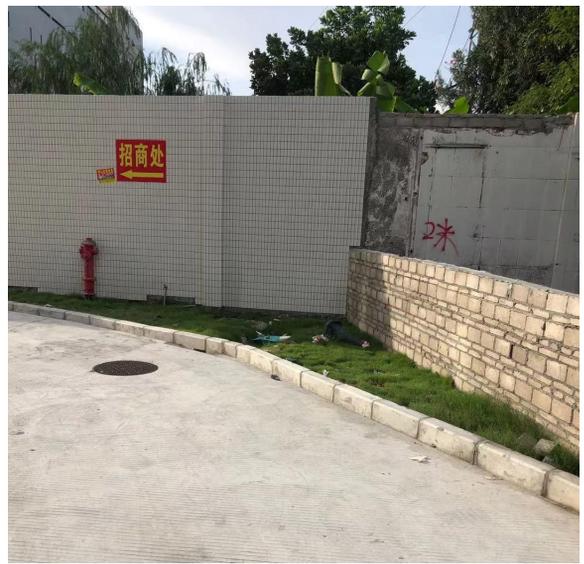
主体工程区地面硬化及景观绿化现状
