南涧县“龙凤·御锦城”建设项目

水土保持监测总结报告

监测单位：云南兴禹生态环境建设有限责任公司

2021 年 9 月

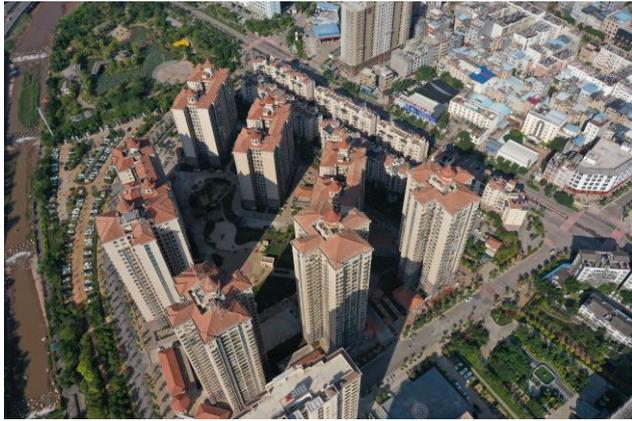
项目区现状
(2021年9月)

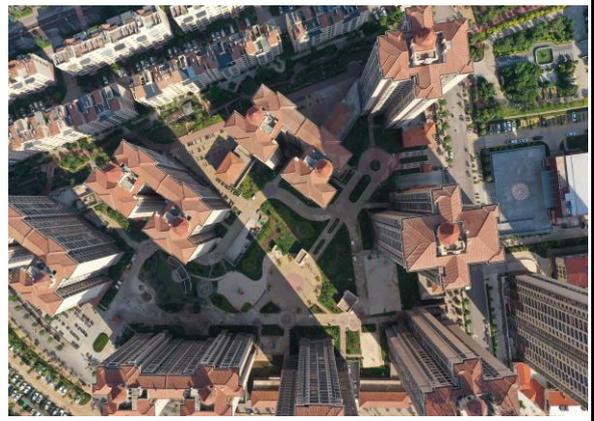
项目区现状
(2021年9月)

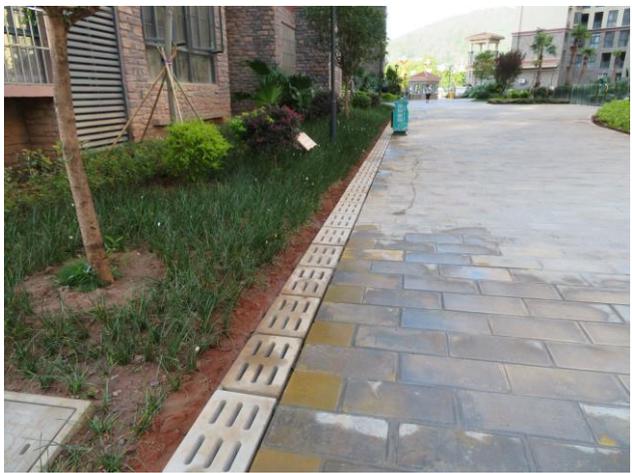
雨水管(沟)现状
(2021年9月)

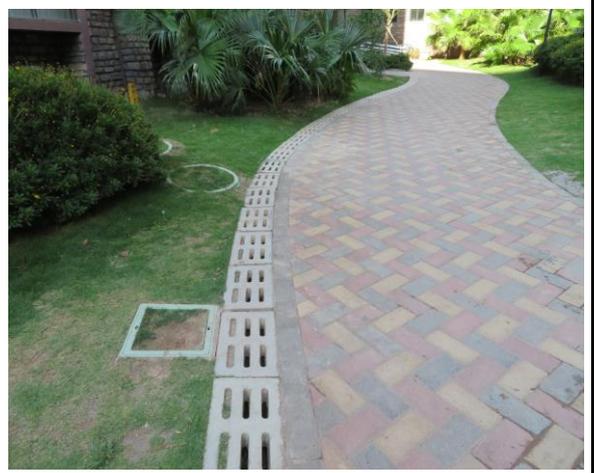
雨水管(沟)现状
(2021年9月)

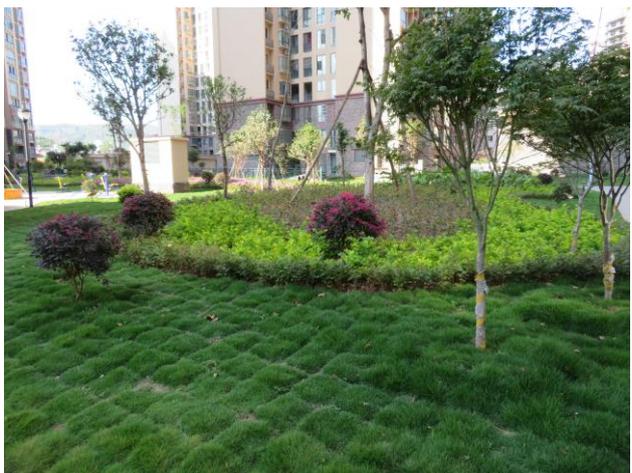
园林绿化现状
(2021年9月)

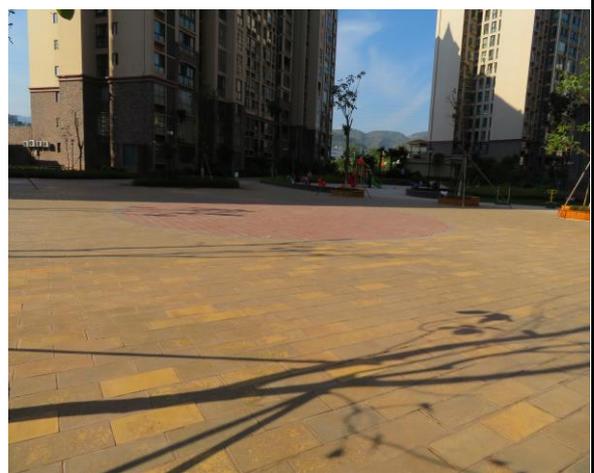
道路广场现状
(2021年9月)

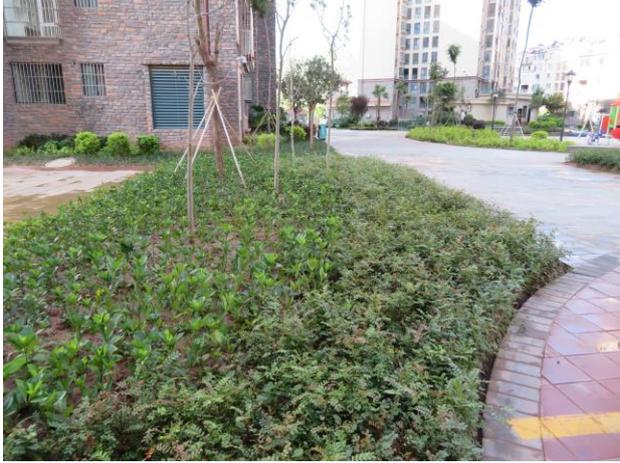
园林绿化现状
(2021年9月)

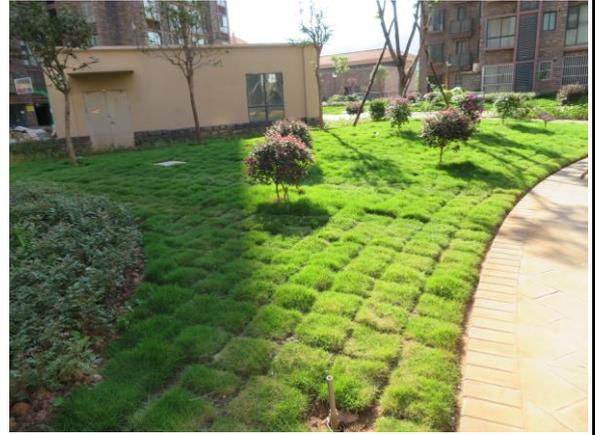
园林绿化现状
(2021年9月)
