## 前言

资阳市雁江区朝阳花园棚户区改造工程水土保持设施验收特性表

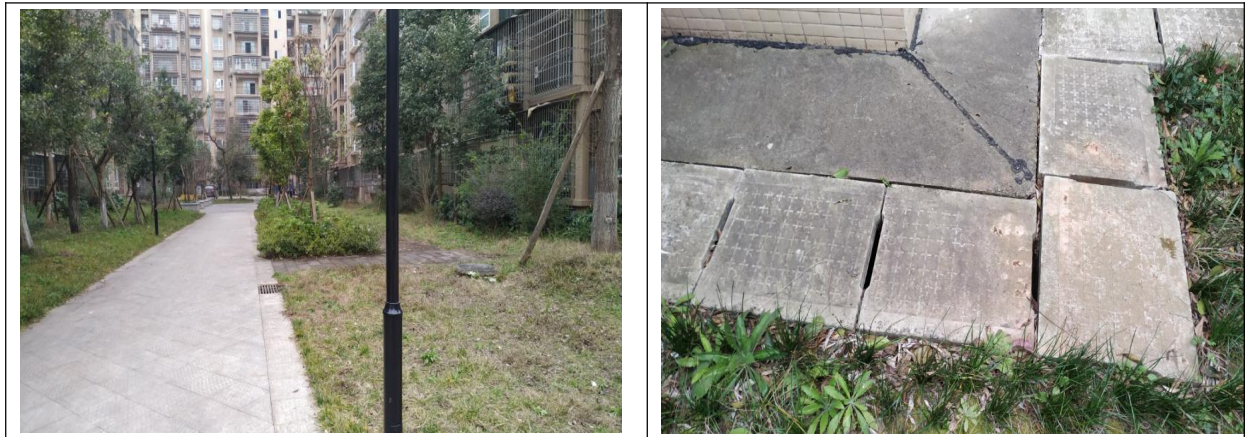
图 5-1 现场水土保持运行情况

运行正常，道路两侧排水畅通，区域内植被长势良好，覆盖度高，起到了水土流失与绿化美化的双重效果；排水沟定期清理疏通，景观植被定期浇水管护，水土保持设施管护工作已落实到位，管理工作效果明显。验收组认为运行单位作到了组织落实、制度落实、人员落实、任务落实、经费落实，保证了水土保持设施的正常运行和水土保持效益的持续发挥。
