合肥市第四十八中学祁门路校区  
**水土保持监测总结报告**

建设单位：合肥市包河建设发展投资有限公司

监测单位：浙江中冶勘测设计有限公司

二〇二一年三月

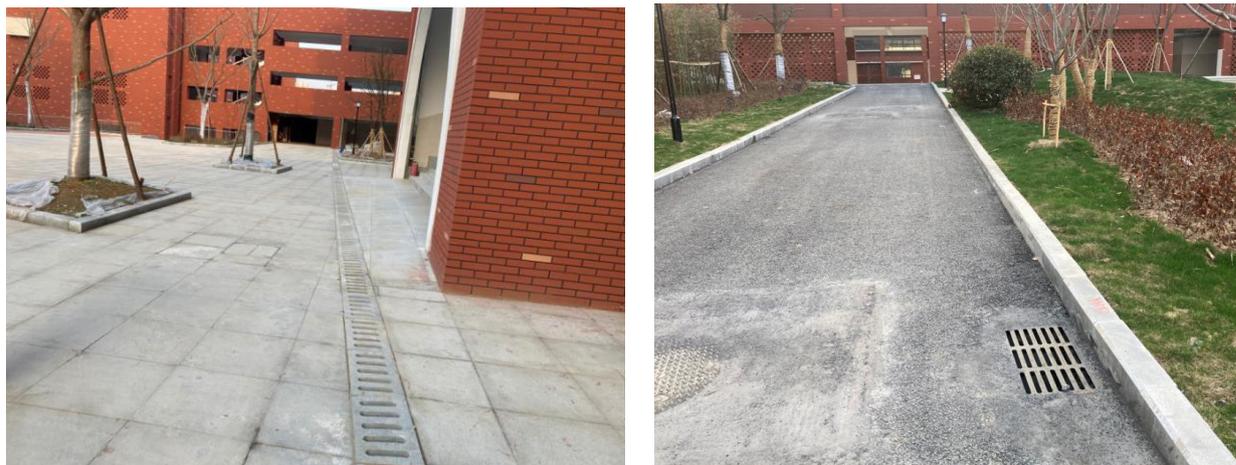
监测与调查、查阅工程质量检测报告表明：工程措施中排水设施表面平整，勾缝严实，外观结构和缝宽符合要求，无裂缝、脱皮现象；施工现场已基本清理平整，绿化硬化，外观整齐，与周围景观基本协调。

图 4-1 项目区雨水管线现状

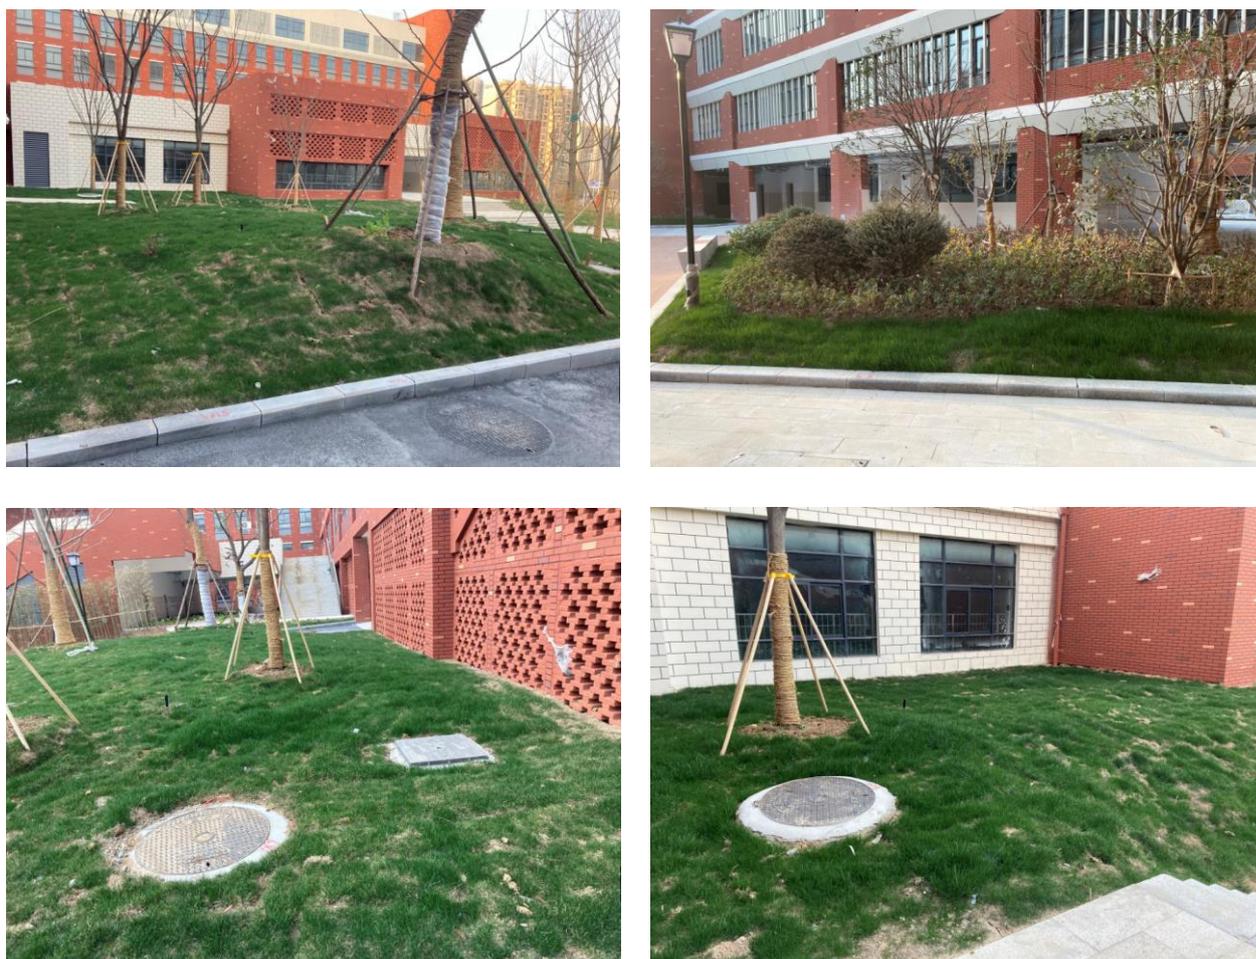
根据现场调查,自然植被恢复良好,与周围景观基本协调,增加了地表植被覆盖度,有效地控制了水、风蚀发生,水土保持措施防护作用显著。

图 4-2 项目区绿化现状

根据现场调查，实施绿化的部分区域栽植的植物长势欠佳，建议后期继续加强水土保持设施管护工作，对植物长势欠佳区域实施补植，保证水土保持设施的正常运行。
