龙湖镇康桥那云溪住宅小区建设项目 水土保持监测报告表

(2022 年第 3 季度)

建设单位：郑州康文置业有限公司

编制单位：河南盛源水利技术咨询有限公司

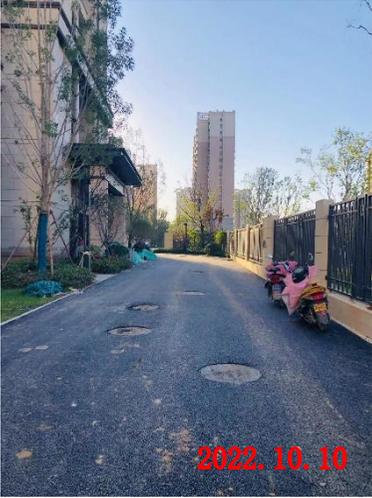
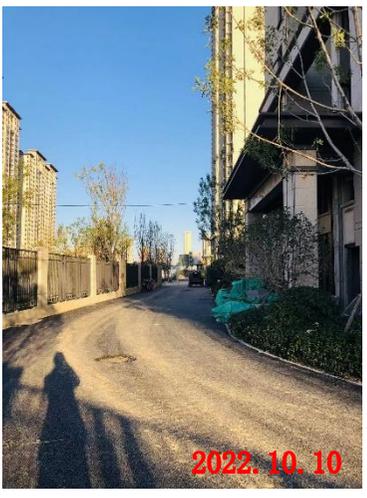
编号	水土流失防治区名称	地理位置		扰动面积单位 (m ²)			水土保持工程进度	存在问题与建议	现场照片		备注
		经纬度	地点	设计	新增	累计					
		项目建设区									
1	项目建设区	E: 113°41'27.13" N: 34°35'5.22"	119#楼旁	206500	0	206500	砌体施工已完成，室内给排水安装中	无

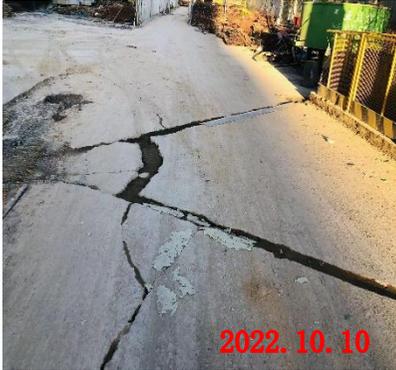
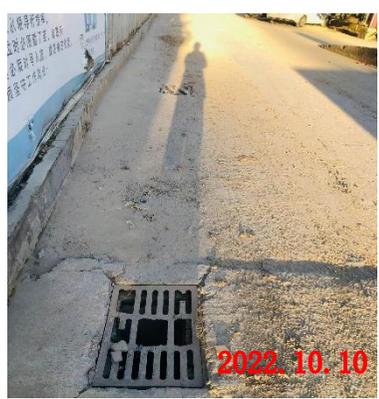
编号	水土流失防治区名称	地理位置		扰动面积单位 (m ²)			水土保持工程进度	存在问题与建议	现场照片	备注
		经纬度	地点	设计	新增	累计				
2	项目建设区	E: 113°41'34.56" N: 34°34'57.71"	202#楼旁	206500	0	206500	建筑物土建已完工, 楼体正在施工	及时清理排水沟内杂物

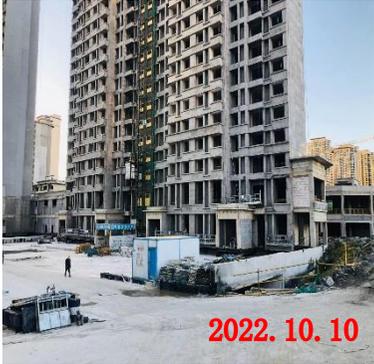
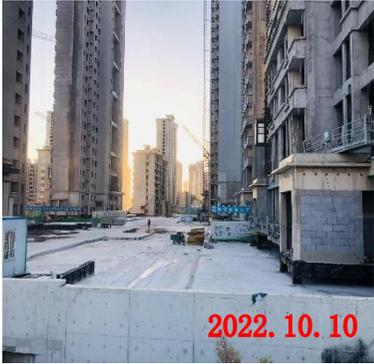
2022. 10. 10	
3	项目建设区	E: 113°41'37.09" N: 34°34'59.39"	212#楼旁	206500	0	206500	主体施工已完成内墙抹灰施工中	及时做好临时防护措施

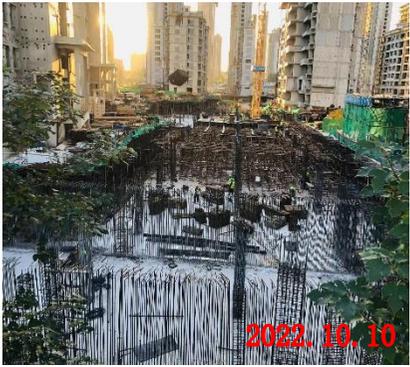
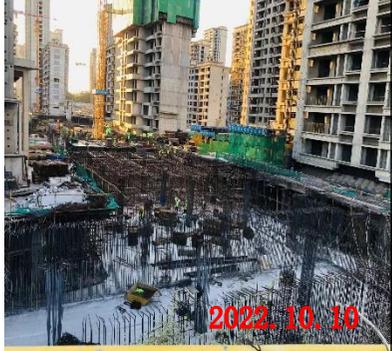
编号	水土流失防治区名称	地理位置		扰动面积单位 (m ²)			水土保持工程进度	存在问题与建议	现场照片		备注
		经纬度	地点	设计	新增	累计					
4	项目建设区	E:113°41'32.39" N:34°34'58.40"	209#楼旁	206500	0	206500	正在进行主体施工	裸露面及时进行遮盖措施

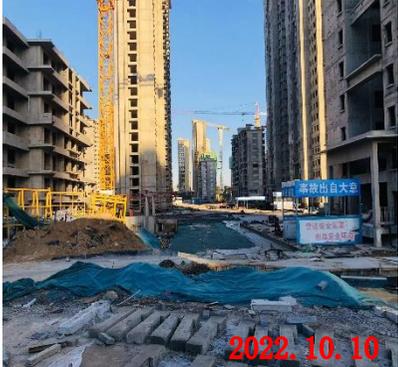
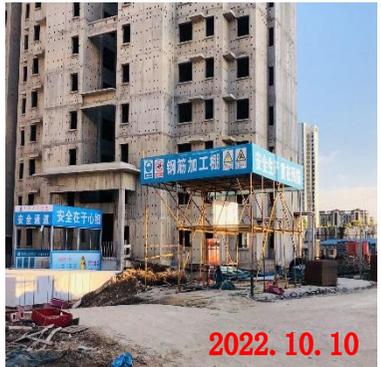
5	项目建设区	E:113°41'28.04" N:34°34'57.84"	203#楼旁	206500	0	206500	正在进行主体施工	及时做好临时防护措施

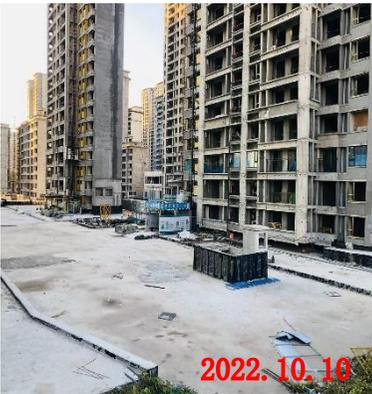
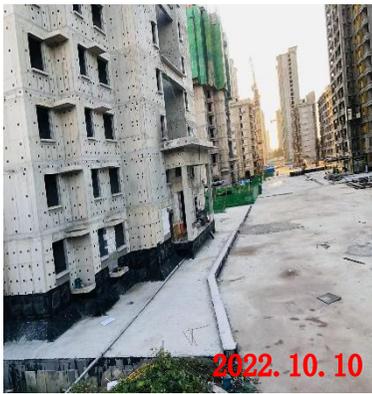
编号	水土流失防治区名称	地理位置		扰动面积单位 (m ²)			水土保持工程进度	存在问题与建议	现场照片		备注
		经纬度	地点	设计	新增	累计					
6	项目建设区	E:113°41'30.39" N:34°35'2.38"	220#楼旁	206500	0	206500	砌体施工已完成，内墙正在抹灰	及时做好临时防护措施

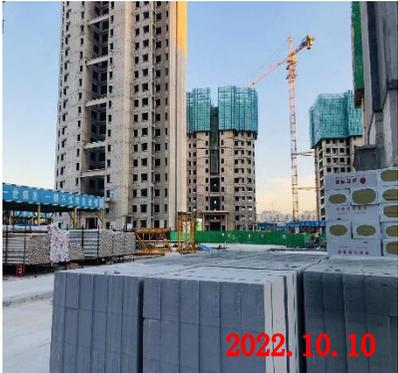
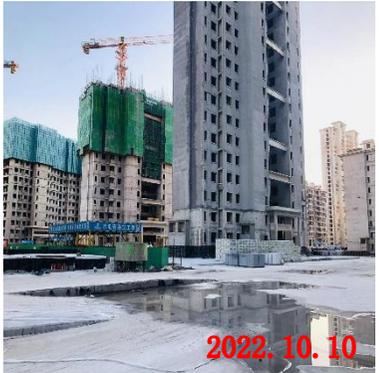
编号	水土流失防治区名称	地理位置		扰动面积单位 (m ²)			水土保持工程进度	存在问题与建议	现场照片	备注
		经纬度	地点	设计	新增	累计				
8	项目建设区	E:113°41'23.66" N:34°35'0.71"	223#楼旁	206500	0	206500	主体封顶完成	及时做好临时防护措施
