**国家能源集团内蒙古上海庙电厂2×100万千瓦  
机组送出工程**

**水土保持监测季度报告**  
**(2022 年 7 月-2022 年 9 月)**

**北京海策工程咨询有限公司**  
**国网蒙东水土保持项目部**

**2022 年 10 月**

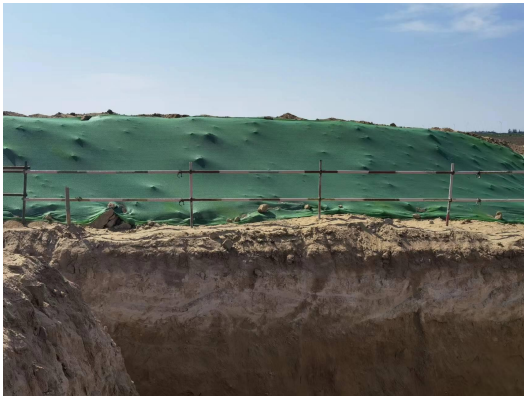
| 密目网苫盖 | 塔基施工 |

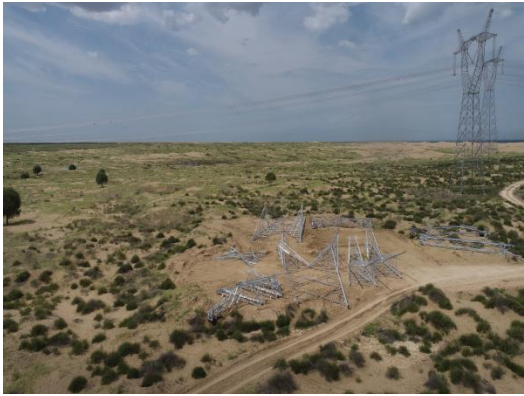
| 塔机组立 | 塔基施工 |
