# 柳城县大埔镇正殿村棚户区改造及配套 基础设施建设项目

## 水土保持监测季度报表

(2022 年第四季度)

监测单位：柳州市大树环保科技有限公司

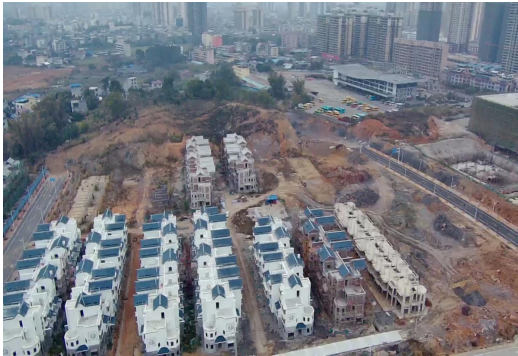
| A 地块施工现状 | |
|---|---|
| A 地块施工全景现状 | A 地块东南角 21#、23#楼施工现状 |
| <p><b>存在的问题：</b>土石方工程施工进度严重滞后，场地硬化程度低，临时截排水和沉沙设施不完善，临时堆放的细沙料无苫盖措施。A 地块西侧挖方边坡裸露，存在侵蚀沟及轻微滑塌。</p> <p><b>意见及建议：</b>加快土石方及主体工程施工进度，对场内道路铺设碎石或进行临时硬化；对近期末扰动的裸露坡面、地面、砂石料采取临时苫盖措施，避免地表大面积、长时间裸露，防止产生水土流失；及时完善临时截、排水及沉沙设施。重点对 A 地块西侧挖方边坡进行削坡及加固治理。</p> | |

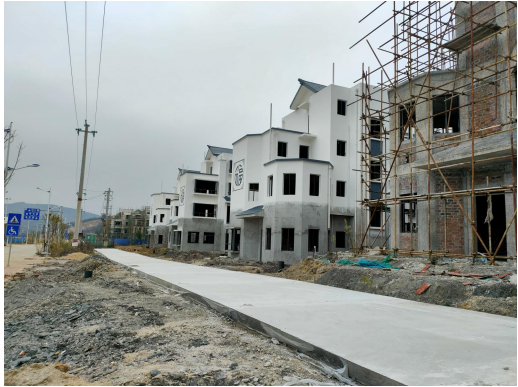
| A 地块施工现状 | |
|---|---|
| A 地块西片区场内硬化道路现状 | A 地块东南角绿化覆土现状 |

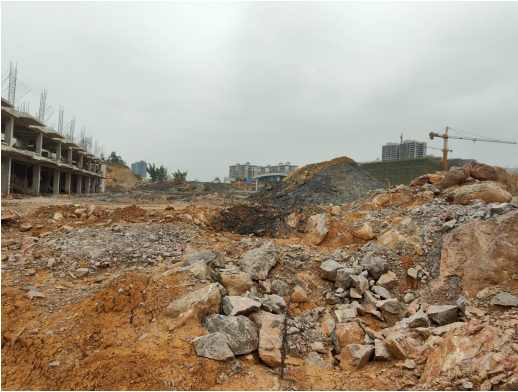
| A 地块施工现状 | |
|---|---|
| A 地块东侧场地平整现状 | A 地块北端与已建市政路衔接处现状 |

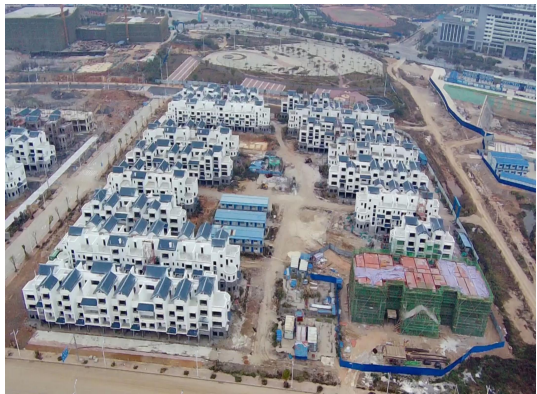
| <div>B 地块施工全景现状</div> | <div>B 地块 8#施工现状</div> |
| <div><p><b>存在的问题：</b>场内临时排水系统不够完善，场内非建筑区域硬化程度较低；堆放的细沙石料无苫盖措施。25#楼基础施工进度缓慢。</p><p><b>意见及建议：</b>对施工区域内的地面、回填土坡面、砂石料采取分层压实、临时苫盖或硬化措施，避免地面大面积、长时间裸露；根据施工现场实际情况，及时完善临时排水、沉砂设施。优化施工组织设计，加快施工进度。</p></div> | |

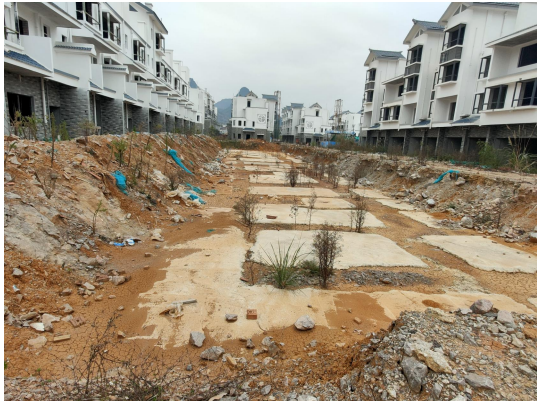
| <div>B 地块 25#楼基础施工现状</div> | <div>B 地块西侧场内道路硬化施工现状</div> |

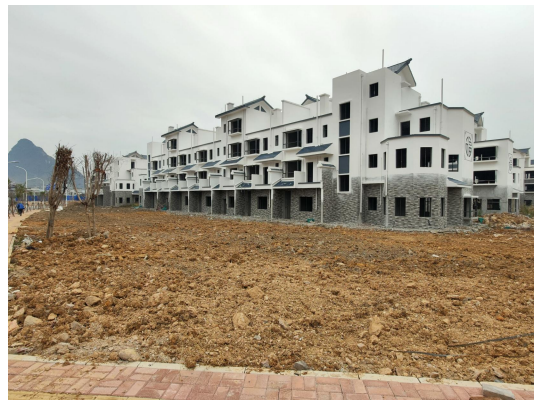
| <div>B 地块北侧绿化覆土现状</div> | <div>B 地块西北角填方边坡现状</div> |

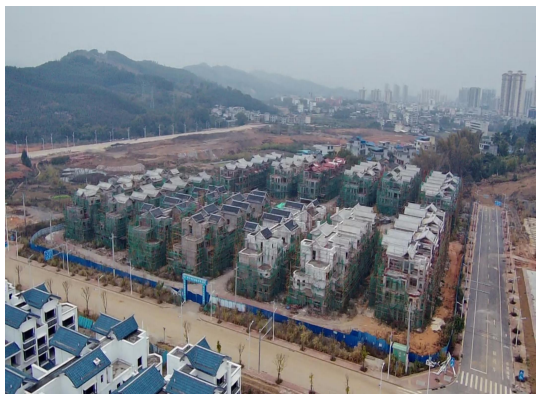
| <div>C 地块施工全景现状</div> | <div>C 地块北侧现状</div> |
| <div><p><b>存在的问题：</b>C 地块场地内堆放的细砂石料无苫盖措施；场地内临时排水及排水衔接设施不完善。</p><p><b>意见及建议：</b>及时对裸露地表、细砂石料采取临时苫盖措施；根据施工现场实际情况，进一步完善坡面截水、地面临时排水、沉沙及排水衔接设施。</p></div> | |

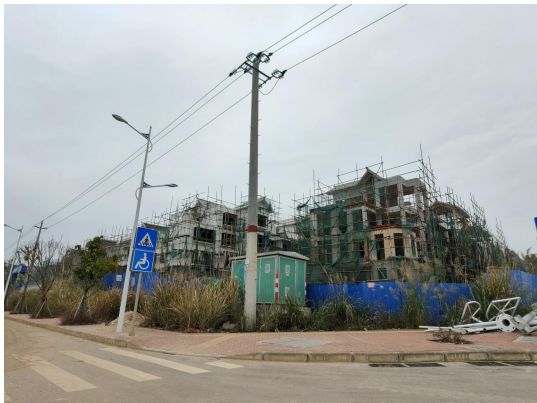
| <div>C 地块东北角现状</div> | <div>C 地块南侧填方边坡现状</div> |

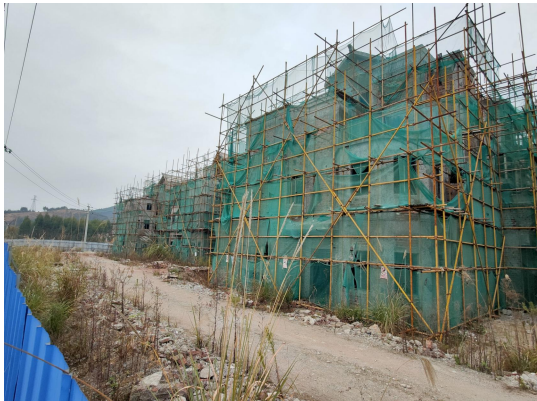
| <div>C 地块场内东侧现状</div> | |

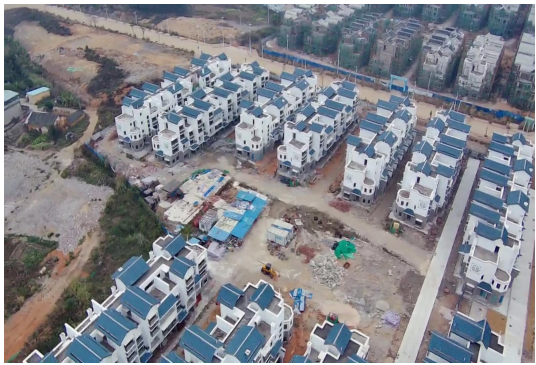
| D 地块施工现状 | D 地块东南角拆迁场地平整现状 |
| <p><b>存在的问题：</b>D 地块场内临时堆放在项目区内的砂石料未采取苫盖措施；场地内的临时排水系统不完善，与外部排水系统衔接处无沉砂设施。</p> <p><b>意见及建议：</b>及时对施工区域内的砂石料采取临时苫盖措施；根据施工现场实际情况，进一步完善临时排水及沉沙设施。</p> | |

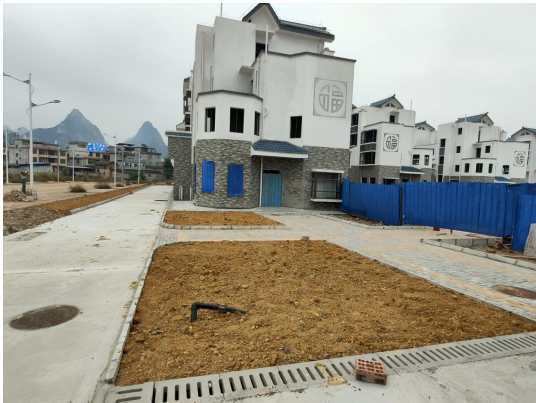
| D 地块北侧场内道路硬化、绿化带绿化覆土现状 | |

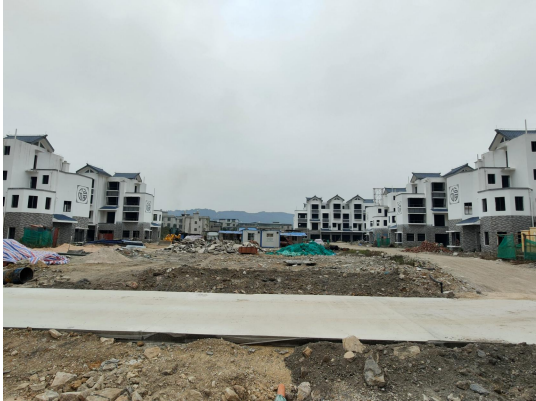
| D 地块中部片区施工现状 | D 地块南侧填方边坡现状 |

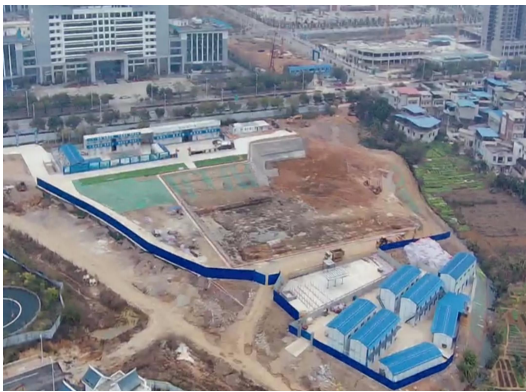
| 公用弃渣场 1（已用于建设其他项目） | 公用弃渣场 2（已基本平整，待作其他项目开发用地） |
