沈阳近海 220kV 输变电工程

# 水土保持设施验收报告

2021 年 10 月

# 沈阳近海 220kV 输变电工程水土保持设施验收报告

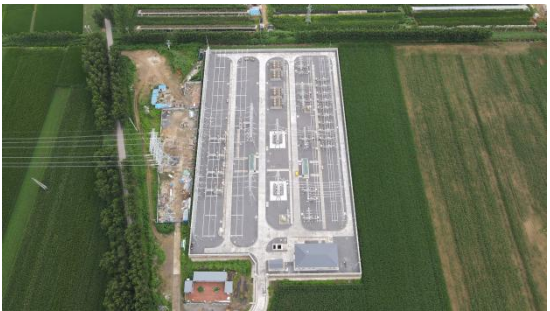
| 工程项目 | | 项目组成 |
|---|---|---|
| 变电站 | 站场区 | 主要建有主控通信室、警卫室，全站总建筑面积 385m <sup>2</sup> 。站场总占地面积 1.96hm <sup>2</sup> ，站场围墙内占地 1.65hm <sup>2</sup> ，站内道路硬化面积 0.38hm <sup>2</sup> 。 |

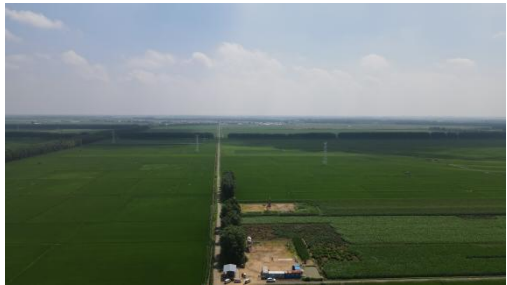
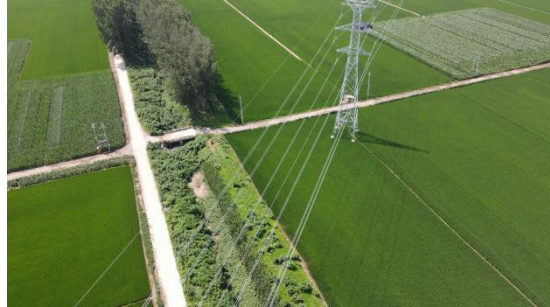
| 工程项目 | | 项目组成 |
|---|---|---|
| | 牵张场地区 | 本工程共布设 7 处牵张场地，总占地面积 1.05hm <sup>2</sup> 。 |

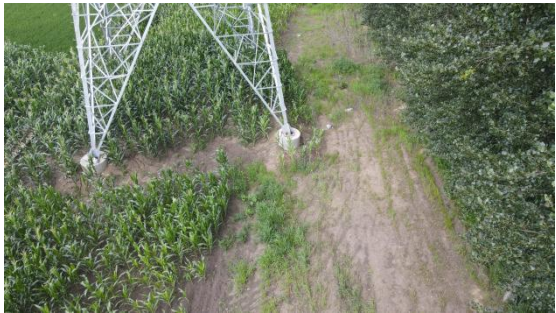
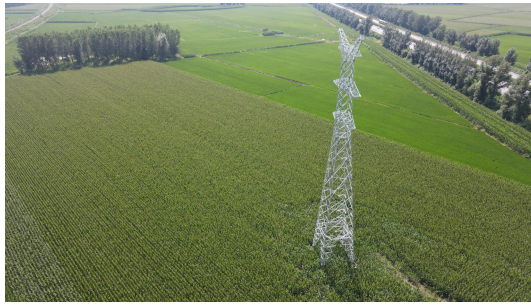
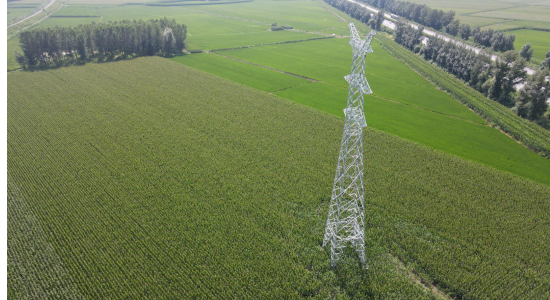
| 工程项目 | | 项目组成 |
|---|---|---|
| 线路工程 | 塔基区 | 本项目新建铁塔 110 基，其中双回路直线塔 83 基，双回路耐张塔 26 基，四回路耐张塔 1 基。塔基区占地面积 2.59hm <sup>2</sup> 。 |

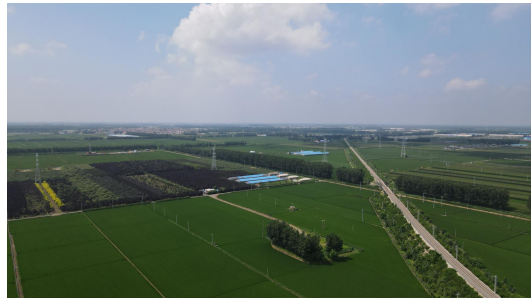
| 工程项目 | | 项目组成 |
|---|---|---|
| | 跨越施工场地区 | 本工程输电线路平均每处跨越架临时占地面积约 400m <sup>2</sup> ，共布设 5 处跨越场地，跨越架临时占地面积约 0.20hm <sup>2</sup> 。 |
