前言

南阳镇河梯山至长塘镇巴兰坡公路工程位于青秀区境内,是青秀区内村镇交通运输公路网的重要组成部分,项目在区域交通运输中发挥着重要作用。项目起点位于南阳镇境内,衔接南阳镇古岳坡大门至河梯山公路终点,起点桩号为 K2+625.503,终点至长塘镇金花小镇农业示范区大门,终点桩号为 K8+783.848,项目起点坐标为东经108°42′36.74″,北纬22°47′15.11″,终点坐标为东经108°41′14.01″,北纬22°49′27.35″。本项目的建设能改善沿线出行条件,优化游客的出行体验,将本项目打造成为一条特色旅游公路,提高农业综合生产能力,助力青秀区打造资源节约、环境友好的现代农业。项目是实现青秀区的"五有四通"工程的辅助工程。是"十三五"期间,青秀区努力实现村村有特色富民产业、有合作组织、有公共服务场所、有安全饮用水、有新村新貌,20户以上的自然坡实现坡坡通电、通路、通广播电视、通宽带网,真正让贫困地区群众致富有路子、住上好房子、过上好日子,安居乐业奔小康的具体工作体现。本项目符合国家产业政策、符合当地规划、选址合理可行。

水土保持监测特性表

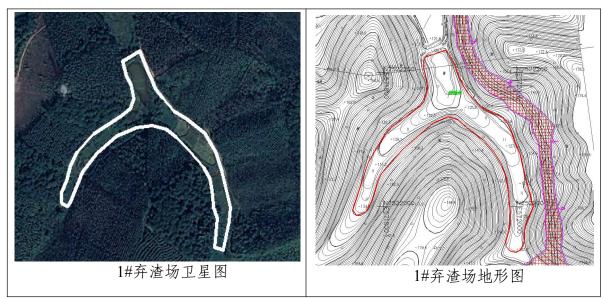
1#弃渣场位于 K4.830 左侧 30m, 占地为 1.92hm², 其中林地 0.17hm², 旱地 1.34hm², 鱼塘 0.41hm²。弃渣场现状最低高程 121m (鱼塘), 堆渣至高程 135m。弃渣场下游及周边为旱地, 林地,下游无居民点及重要公共设施。弃渣场有道路进入。

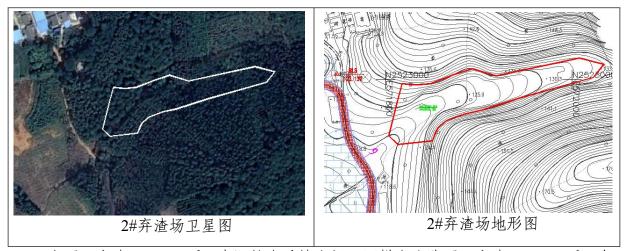
2#弃渣场位于 K5+620 右 30m, 占地面积 0.82hm², 其中林地 0.45hm², 旱地 0.37hm²。 弃渣场现在高程 120m~132m, 堆土高程 120~132m。弃渣场下游及周边为旱地、林地, 下游无居民点及重要公共设施。弃渣场有道路进入。
