镇康县经营性公墓项目

# 水土保持监测总结报告

监测单位：临沧润禹咨询服务有限公司

2021 年 9 月

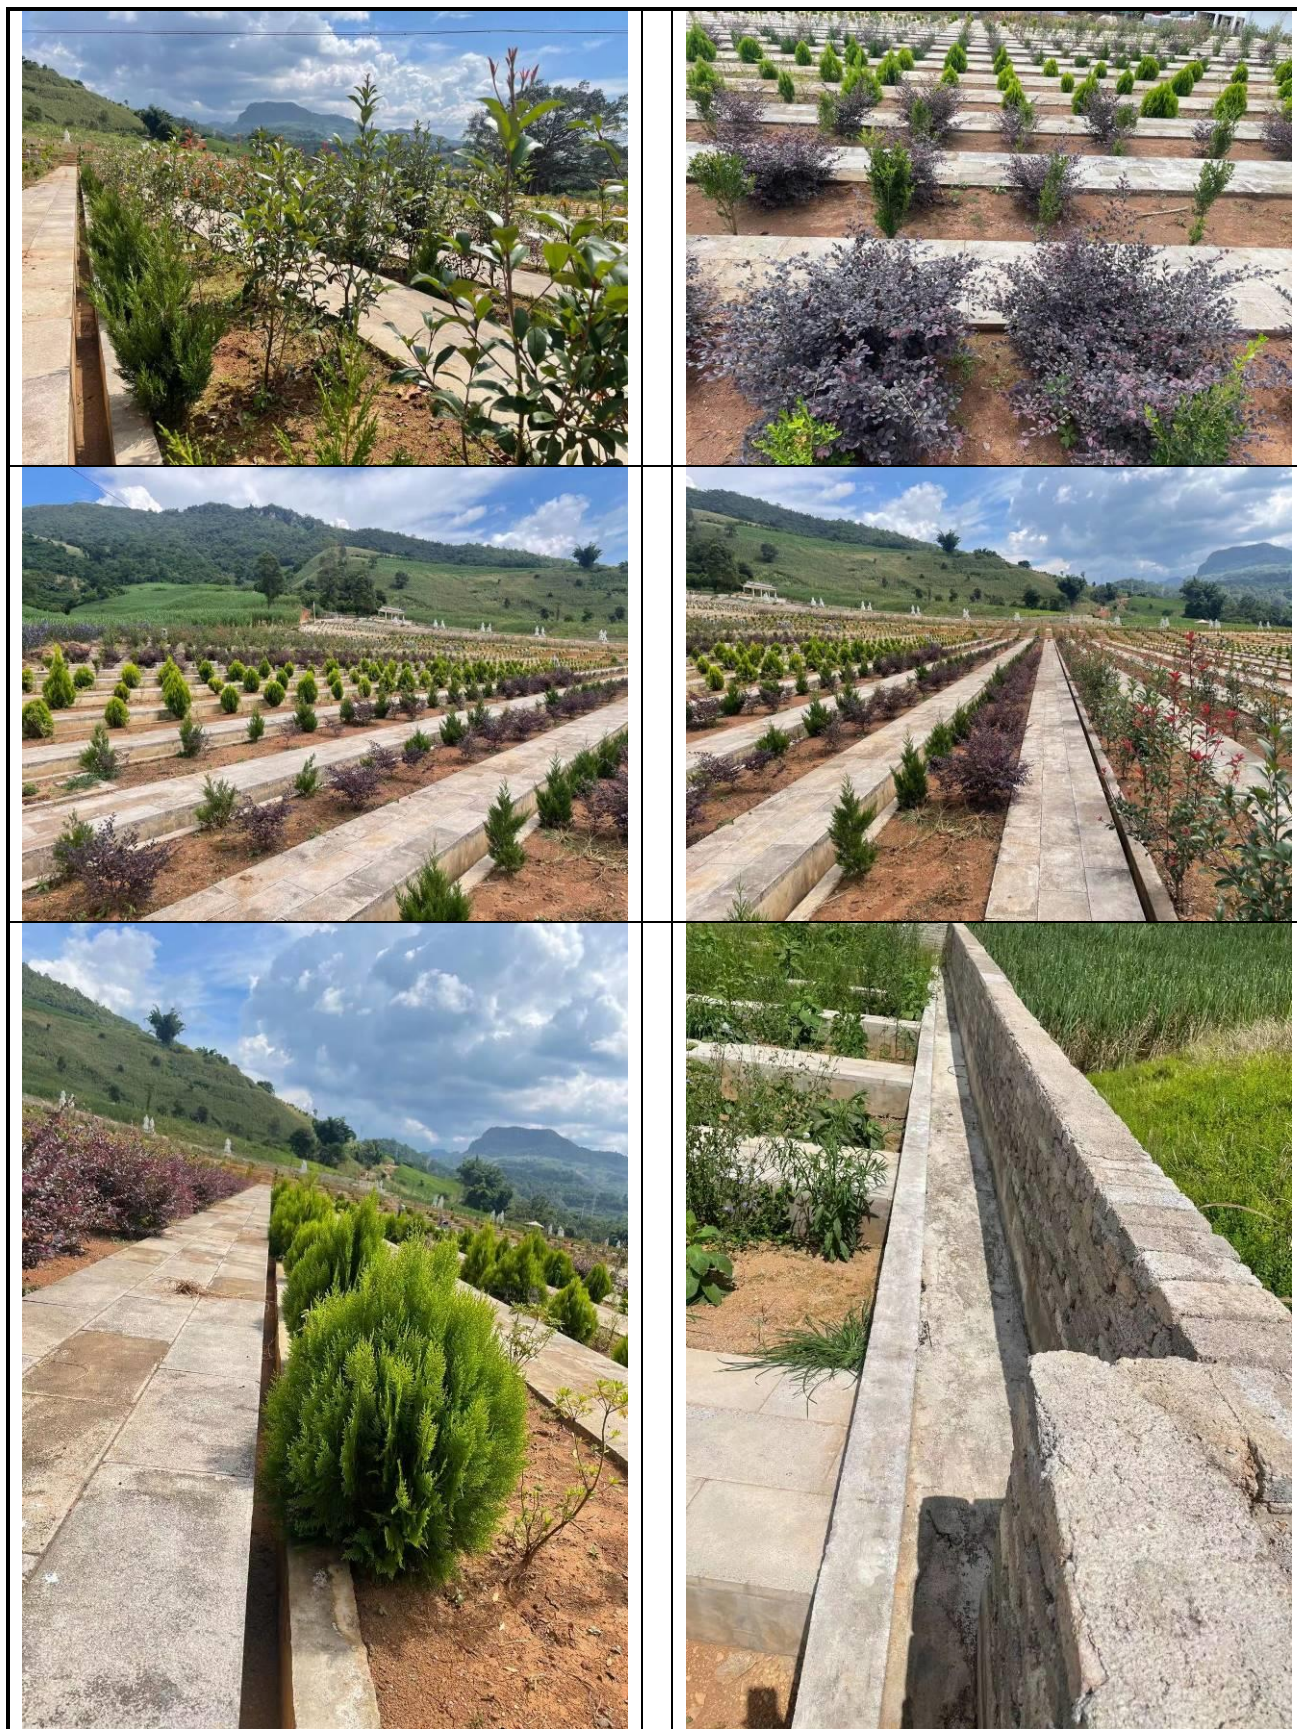
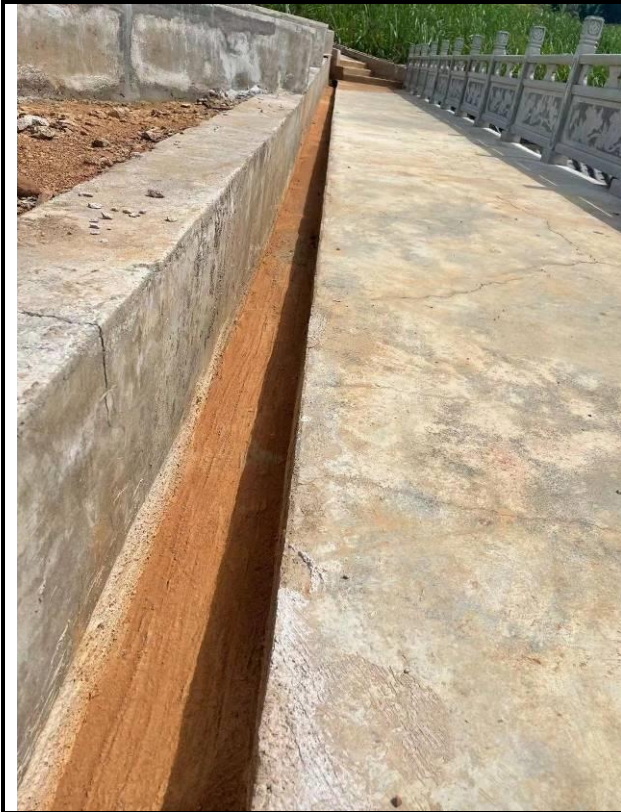
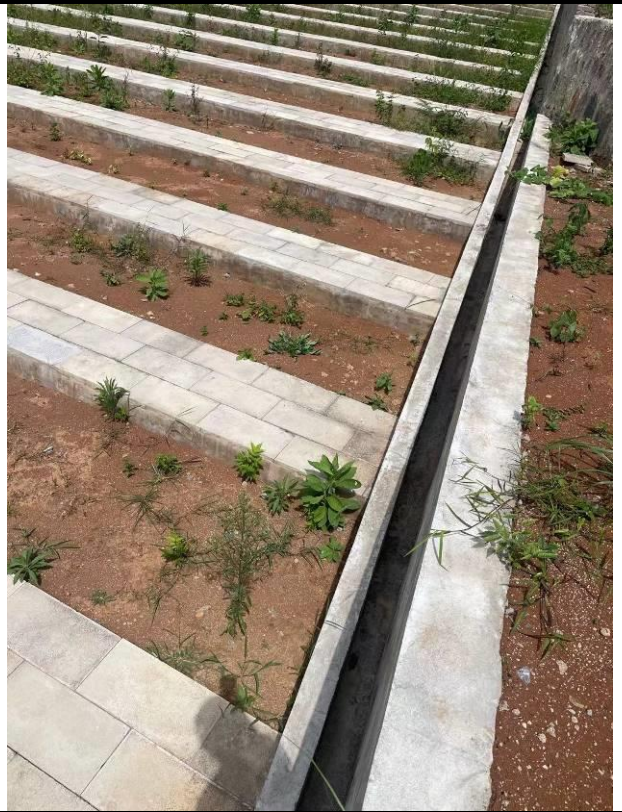
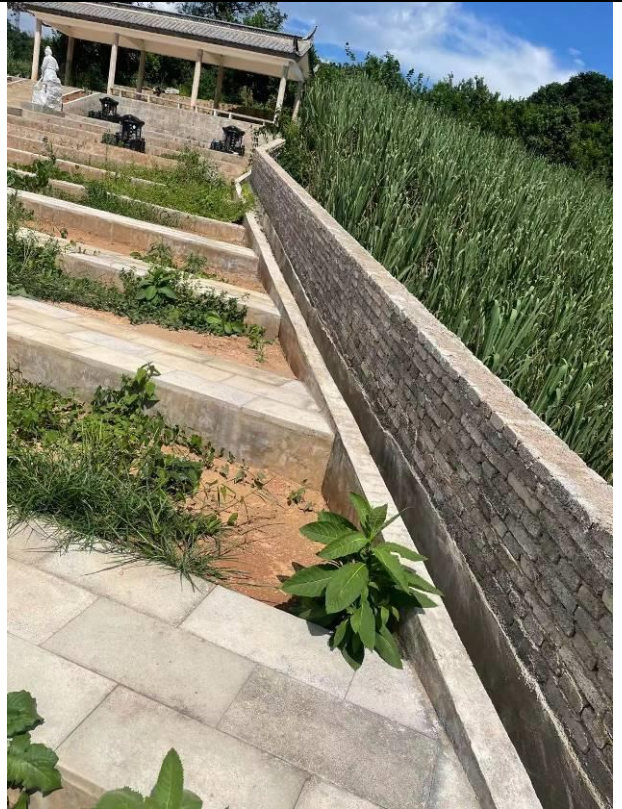
## 二、水土保持措施落实情况

绿化、排水、透水砖等水保措施落实情况（2021年9月）

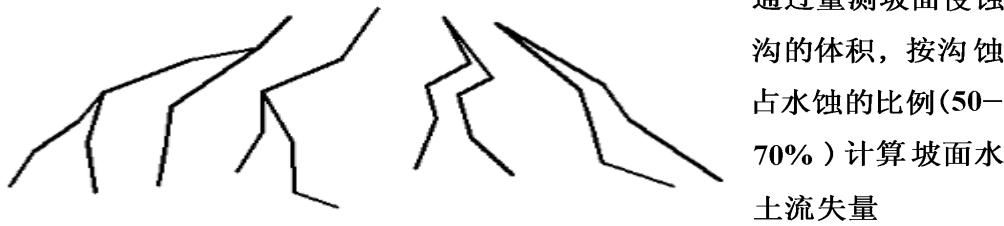
图 2-2 侵蚀沟样方简视图

在已经发生侵蚀的地方，通过选定样方，测定样方内侵蚀沟的数量和大小来确定侵蚀量。样方大小取 5~10m 宽的坡面，侵蚀沟按大（沟宽>100cm）、中（沟宽 30~100cm）、小（沟宽<30cm）分三类统计，每条沟测定沟长和上、中、下各部位的沟顶宽、底宽、沟深，推算流失量。
