眉山市河兴建材有限公司  
东坡区和兴沙石经营部砂石料加工项目

# 水土保持方案报告表

编制单位：眉山宏德环境技术有限公司

2021 年 7 月

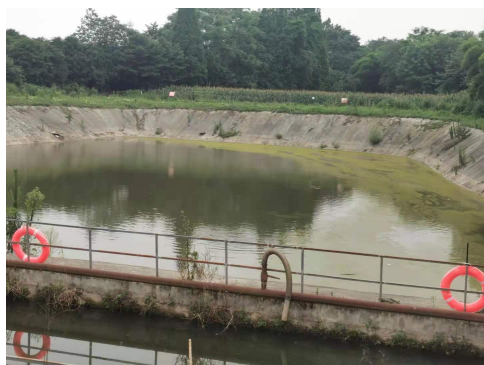
沉淀池

厂区设有一个三级沉淀池，用于收集雨水、生产污水，沉淀处理后循环使用不外排，沉淀池长约 65m，宽约 50m，面积约 3300 m<sup>2</sup>。

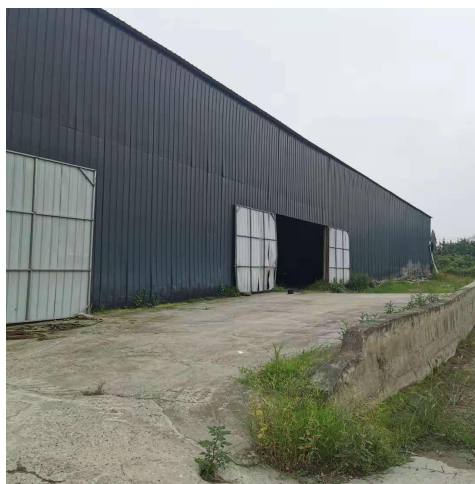
厂区道路

(1) 厂区出入口及主辅道路：主要功能为连接生产车间，平均设置 5.0m 宽，路面结构为 20cmC25 混凝土面层+原路基压实，修建长度约 70.00m，占地面积约 350.00m<sup>2</sup>。厂区设有 1 个出入口，出入口宽 10.0m。

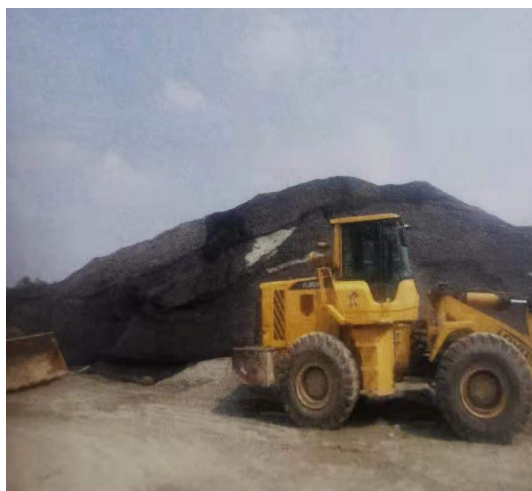
原料堆场区

原料堆料场位于厂区的北面，一般采用露天堆放，堆料场地要求平整、压实，并有一定的排水坡度。

项目原料堆场占地面积  $1.15\text{hm}^2$ ，位于场地内东侧，堆料场地平整、压实。

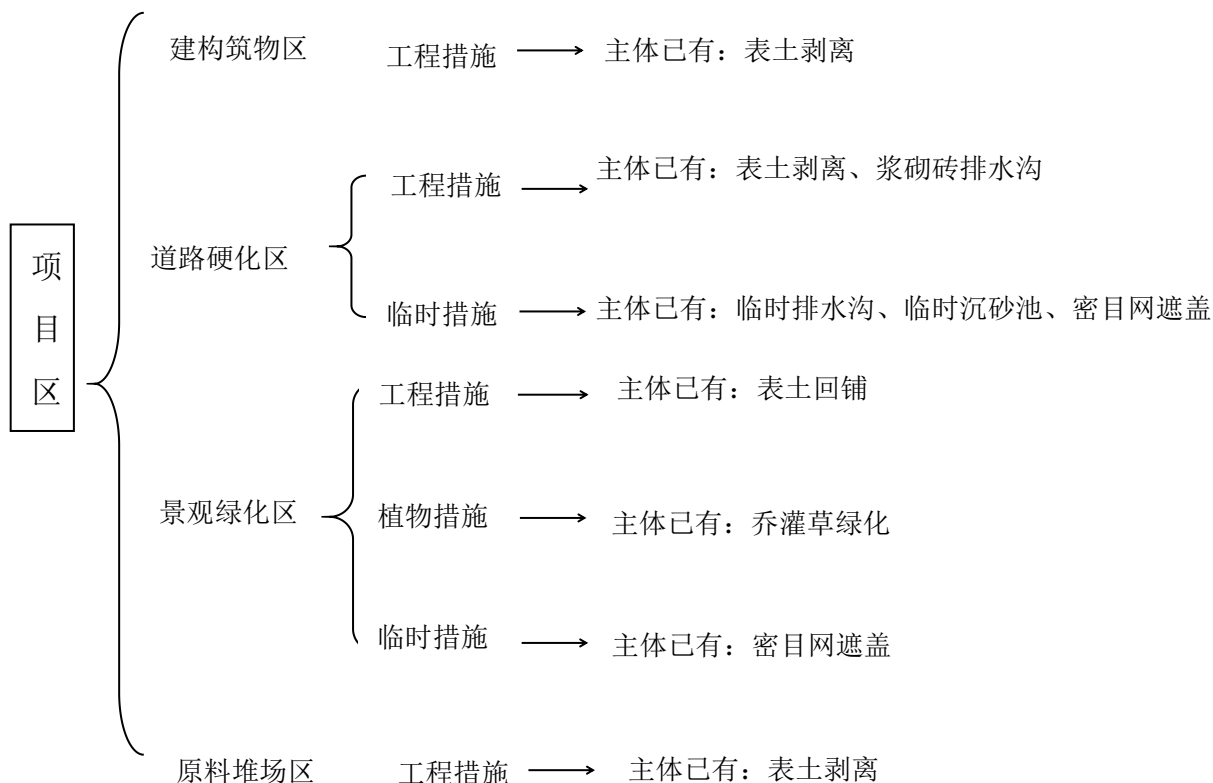
根据上表做出如下的防治体系图：

本项目水土保持措施按工程措施、植物措施和临时措施进行布局。其中表土剥离、表土回铺、主体已有、景观绿化、临时排水沟、临时沉砂池、密目网遮盖均为主体已设计。
