玛纳斯县新捷燃气有限责任公司玛纳斯至石河子  
天然气管线玛河段整改项目

# 水土保持监测总结报告

建设单位：新疆新捷燃气有限责任公司

监测单位：新疆华辰嘉业工程咨询有限公司

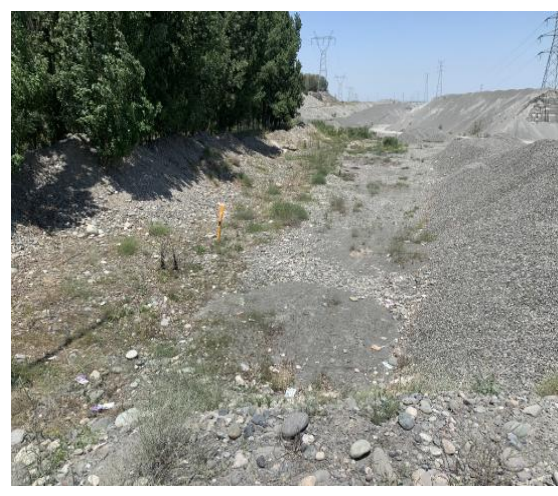
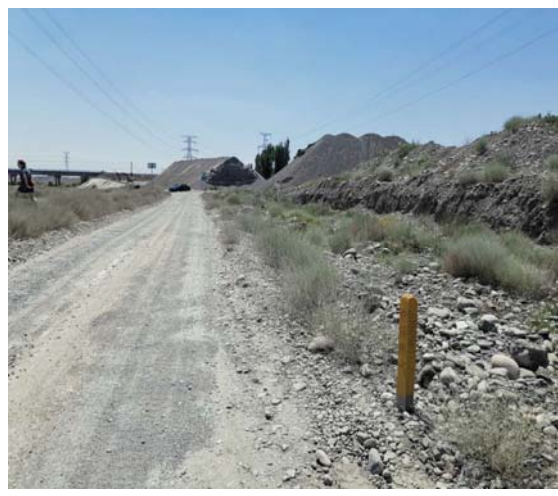
| 砾石压盖 | 砾石压盖 |

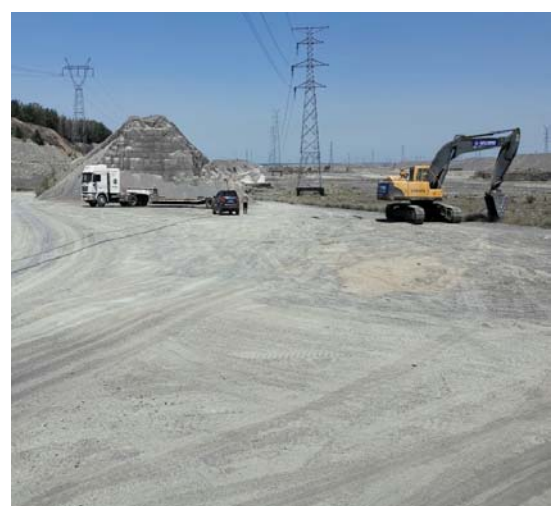
| 施工临建区迹地平整 | 施工迹地平整 |

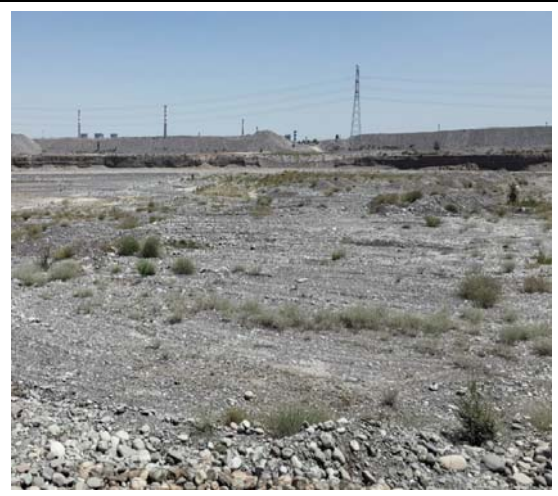
| 管道穿越段迹地平整 | 施工迹地平整 |
