# 建设项目竣工环境保护验收调查表

项目名称： 乳源县北环市政道路改造项目

委托单位： 乳源瑶族自治县地方公路事务中心

编制单位： 广东国测科技有限公司

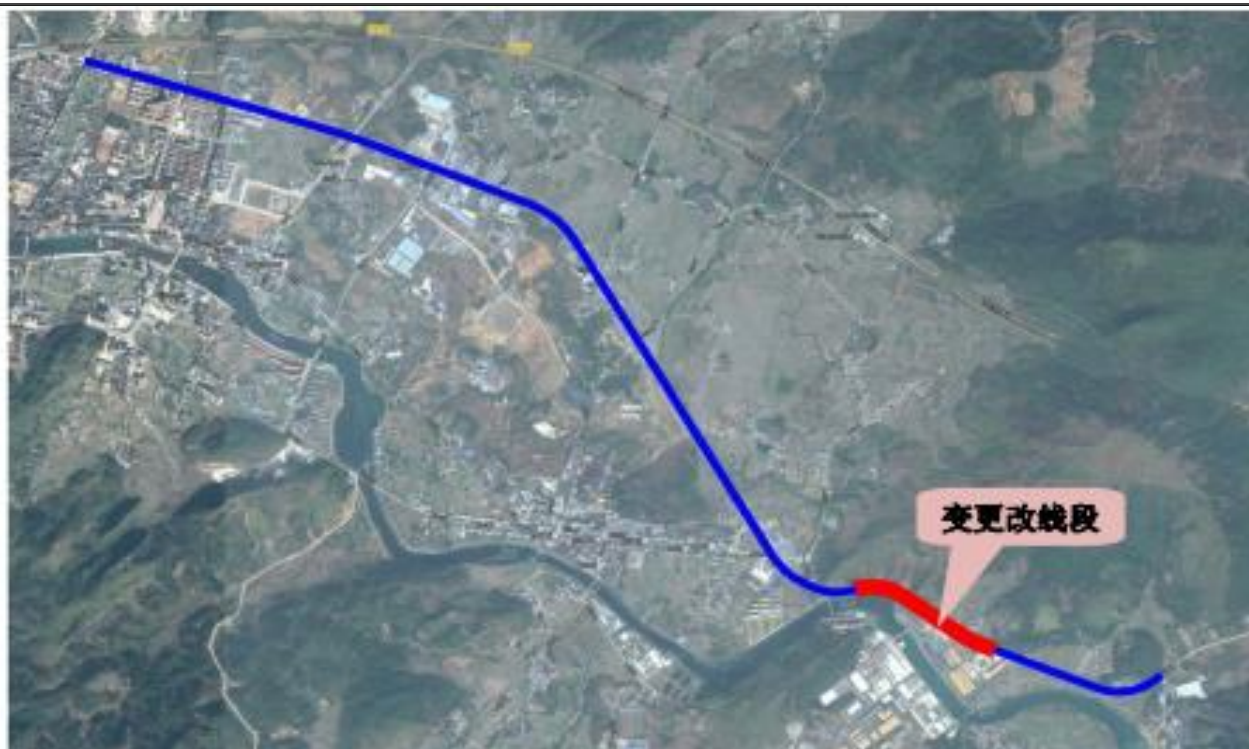
图 4-3 变更设计 K1+100~K2+067.317 段（实际施工阶段）

①对 K1+100~K2+067.317 段进行变更设计，变更设计起点桩号 K1+100 对应原施工图设计桩号 K1+100、变更设计终点桩号 K2+066 对应原施工图设计桩号 K2+067.317，对比原设计 967.371m，路线长度减少 1.317 米。变更前后该路线基本与原设计一致，仅发生轻微横向偏移，偏移长度约 0.5 米。

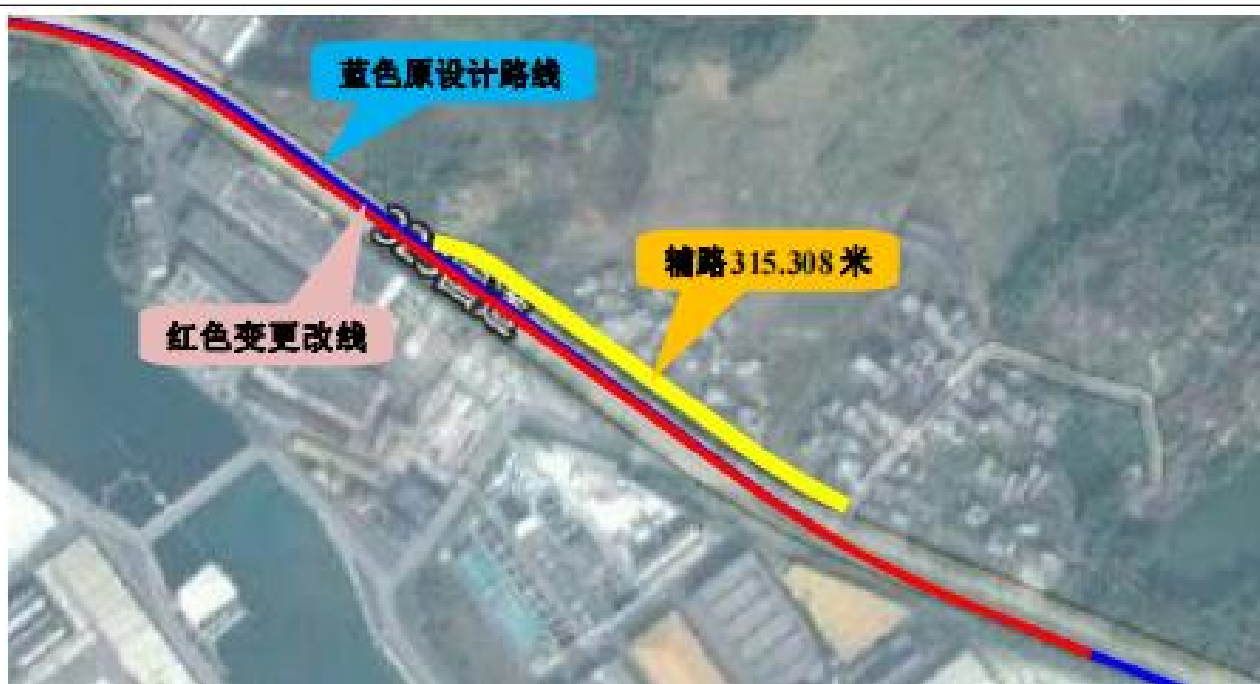
图 4-4 增加辅路 AK0~AK0+315.308 段（实际施工阶段）

②原设计 K1+280~K1+560 路段右侧有很多居民房，路基加宽平均高度约 2.0 米。不方便沿线居民出行，且存在一定安全隐患。经综合考虑在该路段增加路肩墙减少放坡用地，增加一条辅道控制出入口。由 K1+280 现状路口和 K1+600 顺接本项目两处路口出入。

增加辅路设计起点接本项目 K1+280 右侧现状路口，起点桩号 AK0+000；设计终点顺接本项目 K1+600 处，终点桩号 AK0+315.308，路线长度 315.308 米。

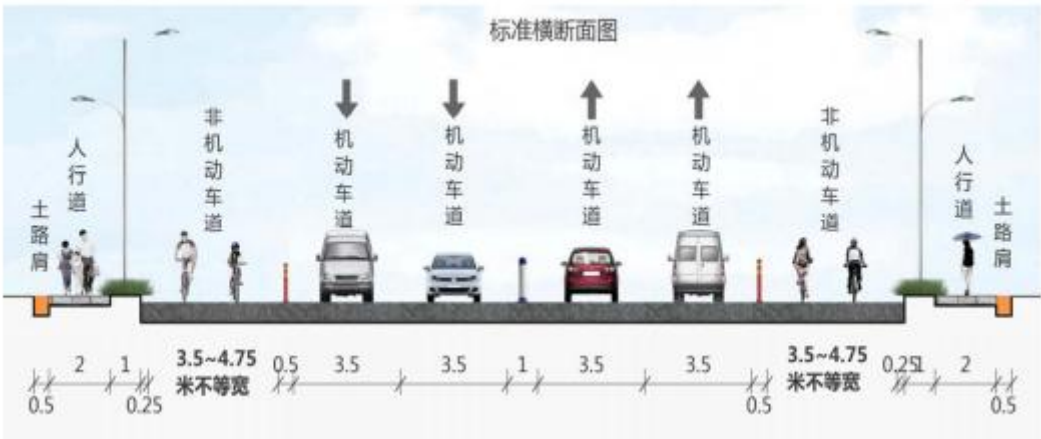
图 4-6 标准横断面布置 30.0~32.5 米（非机动车道不等宽）（实际施工阶段）

①本项目全线路基宽度维持原设计不变，为了减少对沿线供水管道的影响，对全线原设计双向六条机动车道方案调整为双向四条机动车道+两条非机动车道，详细横断面布置如下：

②原设计双向六条机动车道方案调整为双向四条机动车道+两条非机动车道后，为保证非机动车道内行车安全及防止机动车辆进入非机动车道从而对供水管道造成影响，需在机动车道及非机动车道之间设置一条分隔带，分隔带采用活动式钢镀锌钢材护栏，基座 C20 钢壳底座（镀锌钢板表面喷塑填砼底座），取消原设计中间带（绿化带形式），采用活动式钢镀锌钢材护栏。

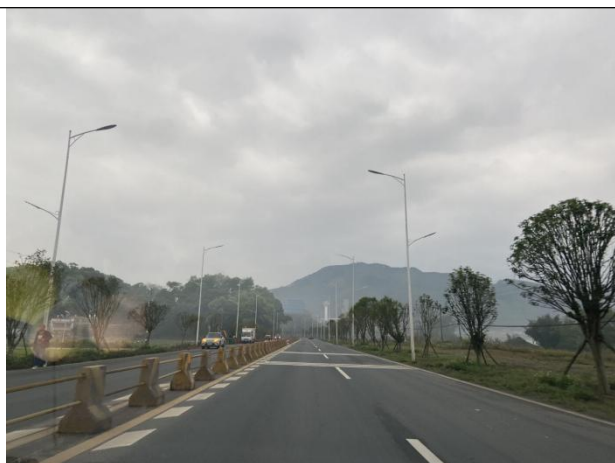
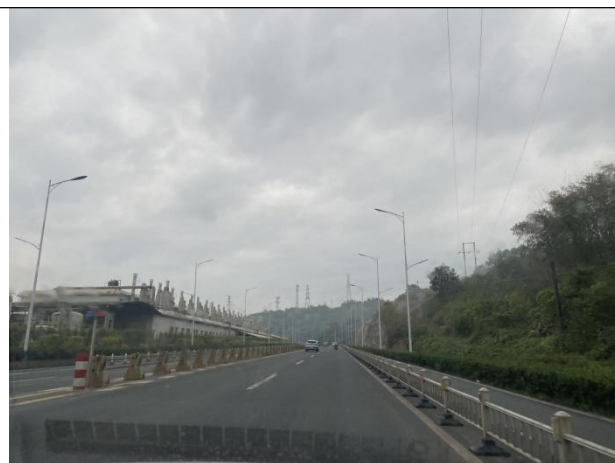
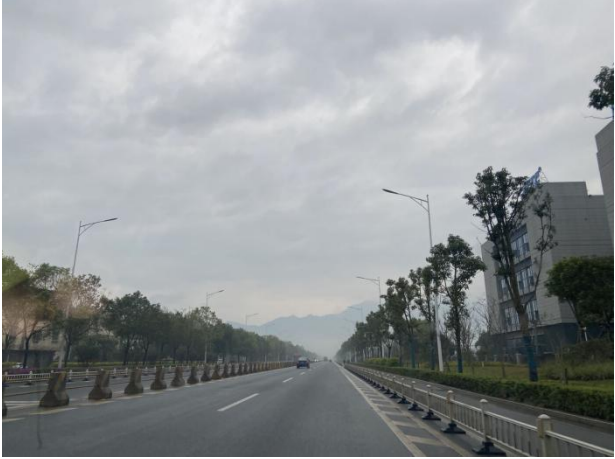
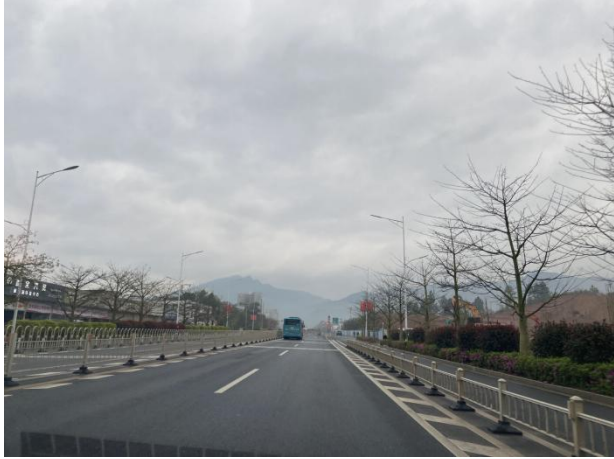
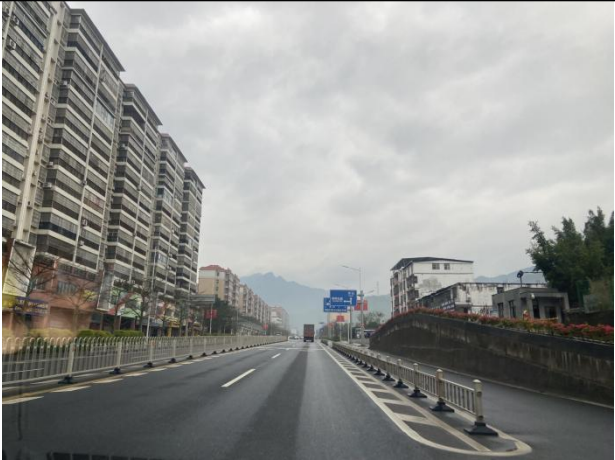
图 4-8 本项目各典型路段车道数验收阶段现场照片

K0+000~K0+800（双向四车道）

双向四车道+2（东阳光路段约 K1+600 处）

| 双向四车道+2（胜蓝电子路段约 K2+700 处） | 双向四车道+2（迎宾北路路口段约 K6 处） |
| 双向四车道+2（幸福家园路段约 K7+400 处） | |

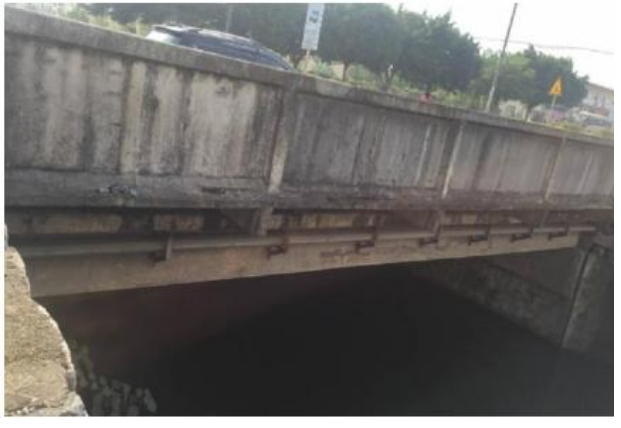
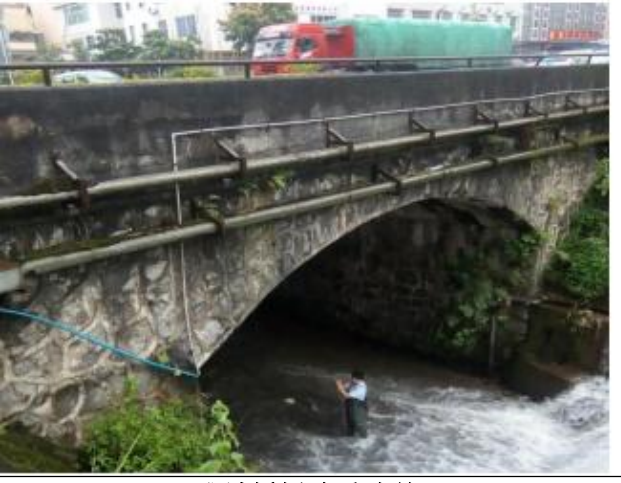
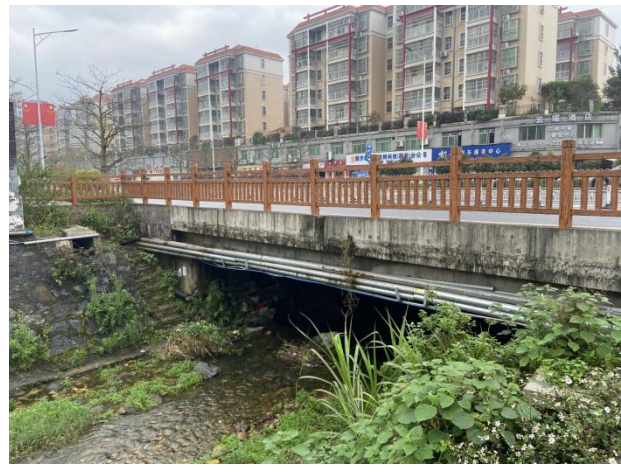
图 4-10 桥梁改造前后照片

邓屋桥整体技术等级为三类。邓屋桥整体结构处于弹性工作状态，桥梁实际强度、刚度和承载能力满足公路I级荷载的使用要求。邓屋桥左侧 T 梁目前处于弹性工作阶段，承载能力满足公路I级荷载的使用要求，但安全储备不足；邓屋桥中部空心板区域目前处于弹性工作状态，承载能力满足公路I级荷载的使用要求，并具有一定的安全储备，满足安全运营要求。空心板梁承载能力满足要求，并且有一定安全储备，所以加固只对 T 梁进行加固，同时是桥梁的病害进行修补。左右幅 T 梁增加横系梁，粘帖碳纤维板的方式进行加固；对桥面系全部拆除，按现阶段规划路面重新铺设；对两端桥台后路面塌陷部分进行 注浆加固；对一侧管线进行迁改，将管线三角托架固定于 T 梁梁肋。

乳城桥整体技术状况等级为 三类，主拱圈渗水侵蚀严重。乳城桥桥梁结构工作状况处于弹性范围，桥梁实际强度、刚度和承载能力满足公路-I级荷载的使用要求，桥梁结构工作性能满足公路-I级荷载和安全运营要求，但安全储备不足。实际建设过程对乳城桥进行加固改

造，对拱桥拆除至拱圈顶部位置，在桥台后方设置桩柱 台，以 1x16m 空心板跨过拱桥，拆除后的拱桥顶部和空心板底部之间的高差部分设置挡墙。

| 邓屋桥加固前 | 邓屋桥加固后（验收阶段） |
| 乳城桥拆除重建前 | 乳城桥拆除重建后（验收阶段） |

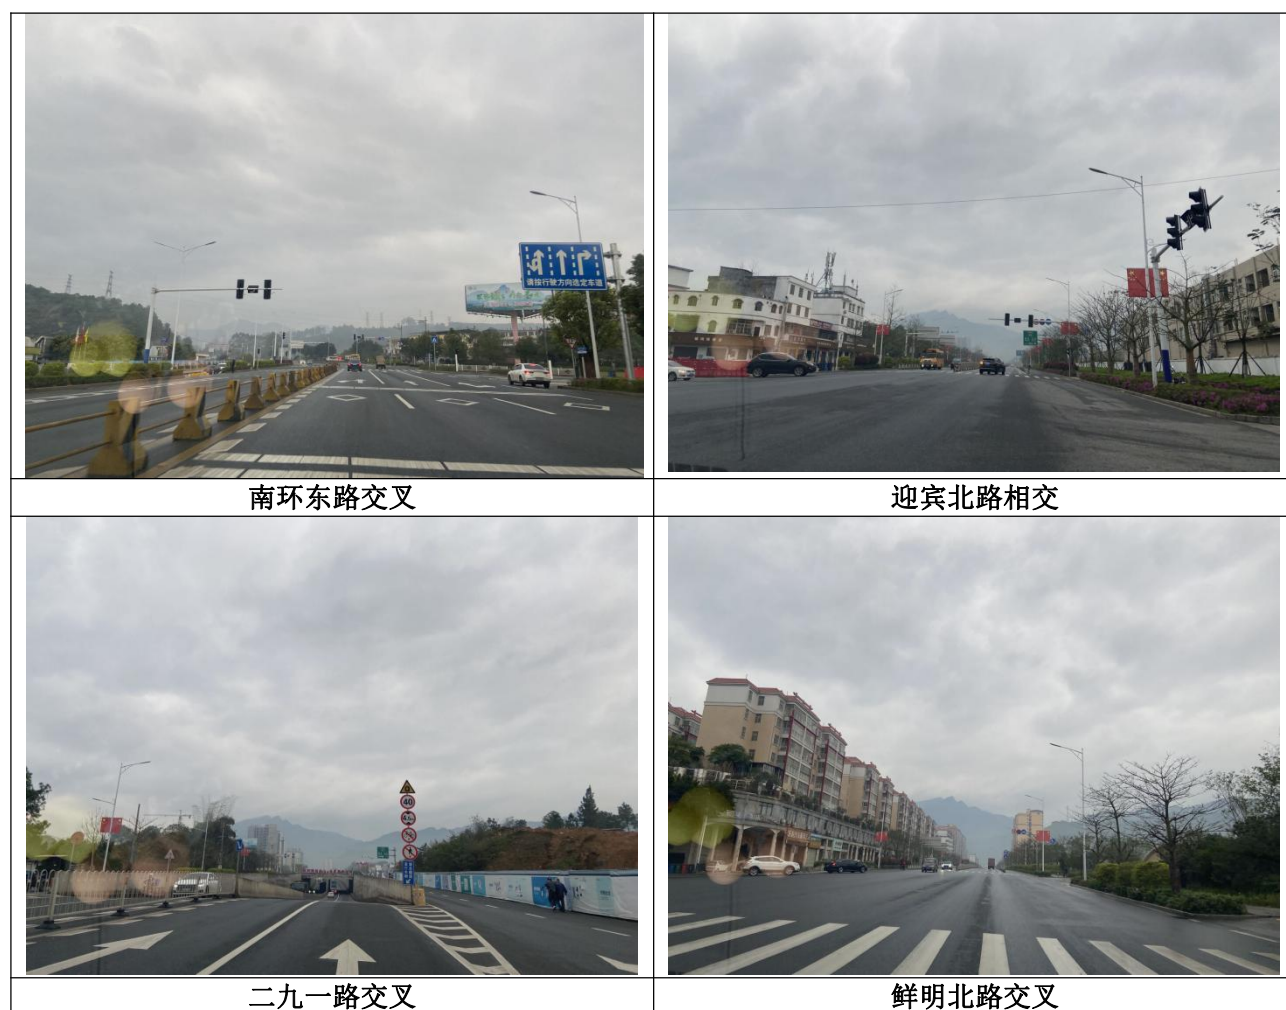
图 4-11 交叉工程验收阶段现场照片

路线交叉是影响公路交通、经济效益和当地人民群众生产和生活的重要工程。互通位置选择合理，间距设置合适，规模等级恰当，紧密结合沿线的交通路网，对加快交通运输流通和促进当地国民经济生产，具有良好的经济效益和深远的社会效益，本项目 K0+859.76 与现状城市道路相交，K2+588.429 与南环东路相交，K4+176.694 与 Y805 相交，K5+489.222 与 Y883 相交，K5+893.839 与迎宾北路相交，K6+460 与二九一路相交，K7+260 与鲜明北路

相交，共设置 7 处平面交叉。

平面交叉施工采用加铺转角的方式，加铺部分路面结构与主线相同。渠化交通设计采用交通信号灯控制或设置其他导流设施。

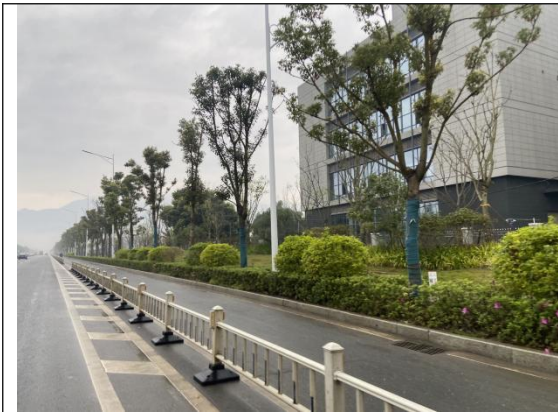
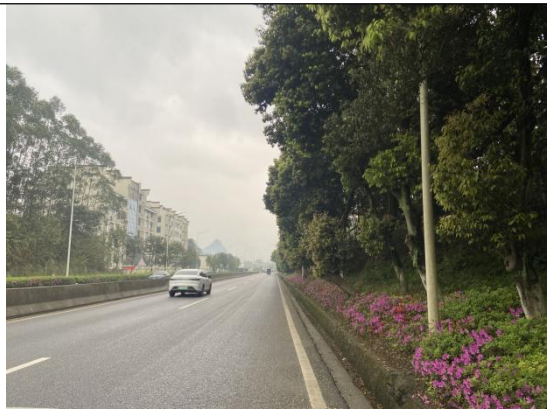
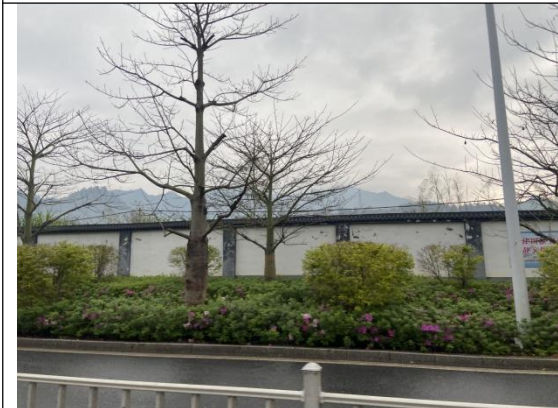
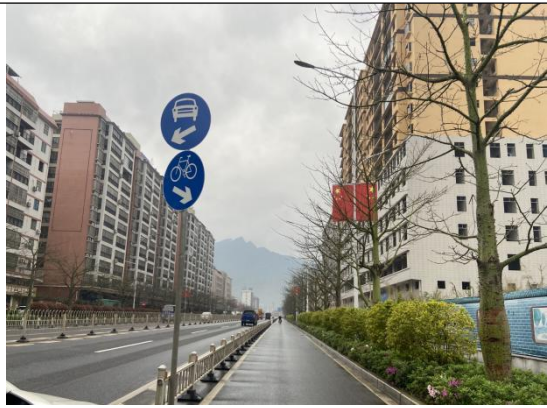
| 施<br>工<br>期 | 生<br>态<br>影<br>响 | <p>本项目是在原有公路基础上进行改建，未涉及新的工程占地，水土流失量也降低明显，本项目对生态环境的影响主要为：地表开挖、堆土等施工活动造成一定的水土流失。</p> <p>(1) 水土流失的影响</p> <p>项目建设过程中，因地表开挖、堆土等，将不同程度损坏生态和水土环境，造成一定的水土流失。施工期间采取的水土流失防治措施如下：</p> <p>①施工过程在设计区域范围内施工，不扩大施工区域，减少土壤流失量。</p> <p>②施工期间表土剥离，妥善堆放并防护，堆土场设毡布遮盖，防止暴雨引起水土流失。</p> <p>③避开雨季施工，不在暴雨期间进行开挖作业，减少水土流失。</p> <p>④取土区工程完工后，及时进行现场彻底清理，并按设计进行绿化植被覆盖。</p> <p>⑤土石方运输采用封闭方式，及时清理沿途撒落土石。</p> <p>采取上述生态保护措施，可有效控制和减小施工过程中的水土流失。根据现场勘查，项目已做好绿化植被覆盖，无裸露表土，以及排水沟等水土保持措施，现场设施见下图：</p> | |
| | | 道路绿化带、排水沟 | 道路边排水沟 |
| | | 道路绿化带 | 道路绿化带 |

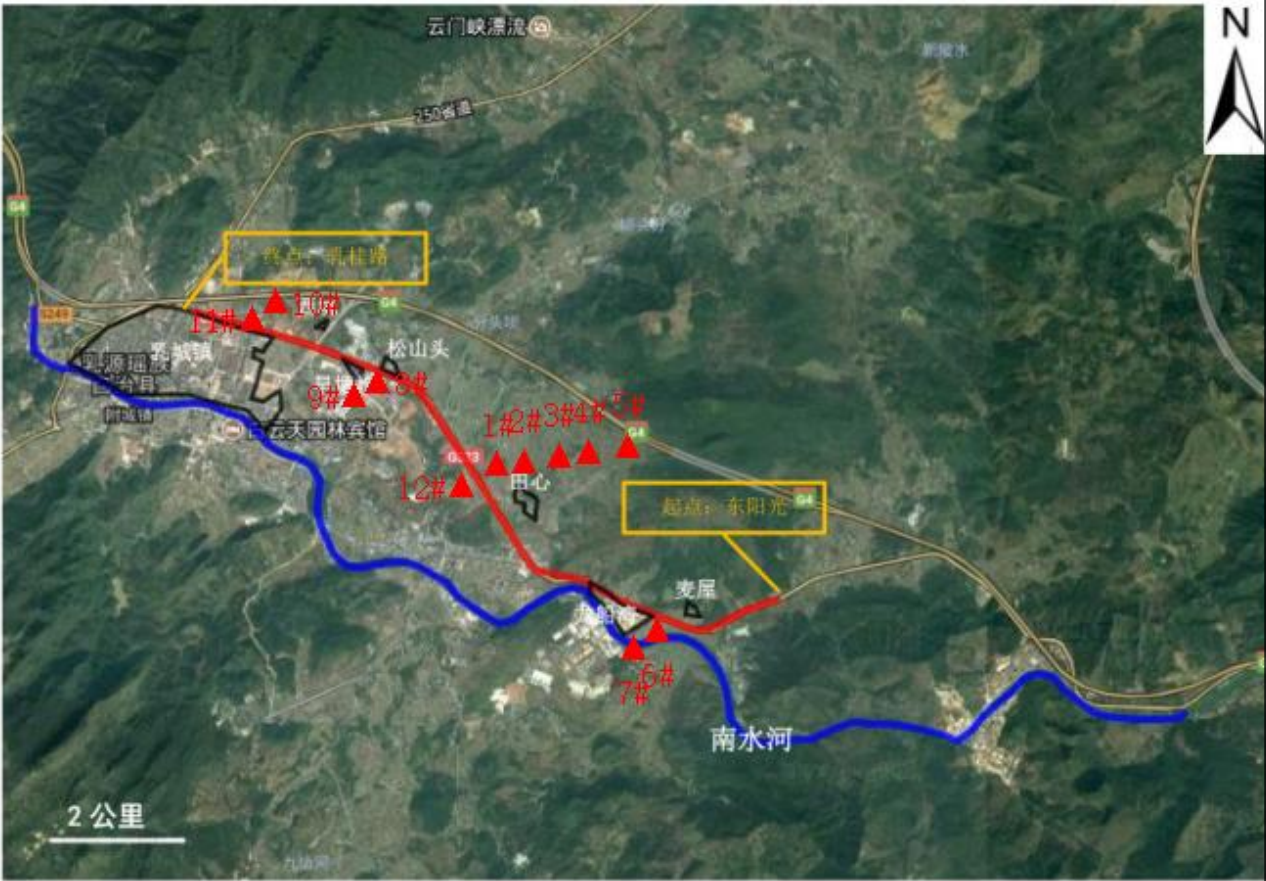
图 8-1 验收监测布点图（“▲”表示噪声检测点）

| 检测类别 | 检测点位 | | 检测<br>点数 | 检测频次 | 执行标准 | 监测方法 |
|---|---|---|---|---|---|---|
| 交通噪声 24h 连续监测 | 路边 1 米处 | | 1 | 24 小时连续监测，监测 1d。 | 4a 类 | GB3096 |
| 交通噪声衰减断面监测（车道数>4） | 距离公路中心线 40/60/80/120/200 分别设置监控点，同步测试 | | 5 | 1 天 4 次，昼夜各 2 次，每次监测 20min，监测 2 天。 | 离道路基线 35m 范围内执行 4a 类，离道路基线 35m 范围外执行 2 类 | GB3096 |
