大桥南路（芙蓉大道—徐霞客大道）

快速化改造工程

# 水土保持设施验收报告

编制单位：苏州华水工程设计有限公司

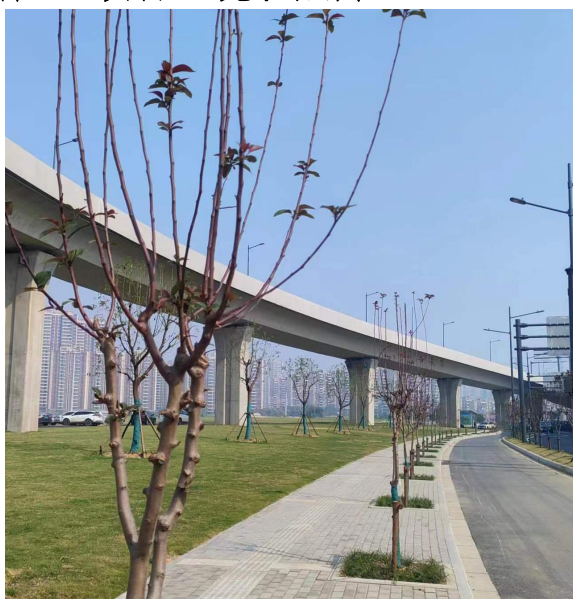
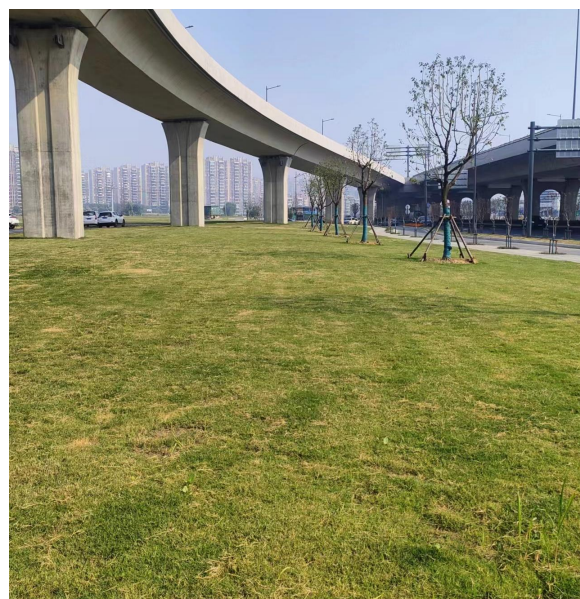
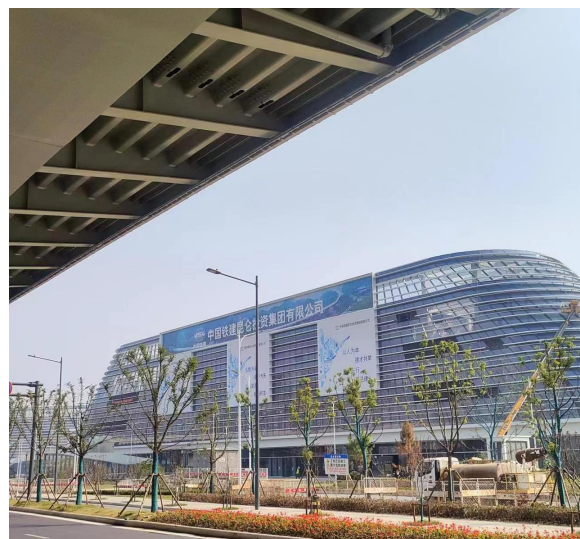
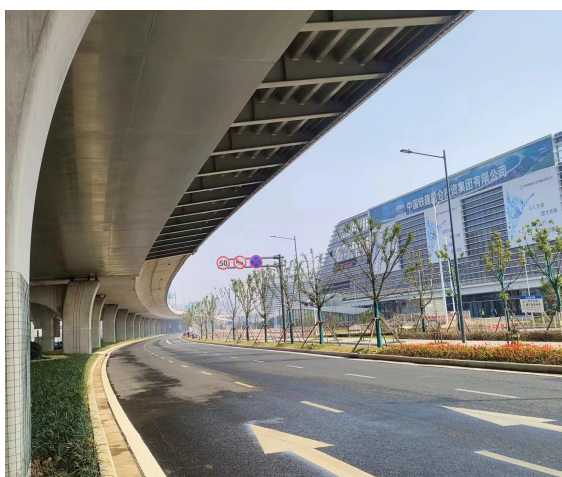
## 附件4：项目区现状照片

经验收单位实地抽查和对相关档案资料的查阅，验收单位认为：大桥南路（芙蓉大道—徐霞客大道）快速化改造工程水土保持措施布局合理，各分区实施的植物措施生长状况良好，质量合格。试运行期间，未发现重大质量缺陷，运行情况良好，达到了水土流失防治目标；林草覆盖率明显提高，改善了项目区的生态环境，整体上已具备较强的水土保持功能，能够满足国家相关法律法规对开发建设项目水土保持的要求。

2、建议运行管理单位继续加强对已有水土保持设施的管护工作。对该工程实施的水土保持设施定期检查、维护，发现损坏损毁及时修补。
