南沙镇赛刀小学迁建项目

# 水土保持监测季度报告表

(2020 年第三季度)

监测单位：红河东升生态环境建设咨询有限公司

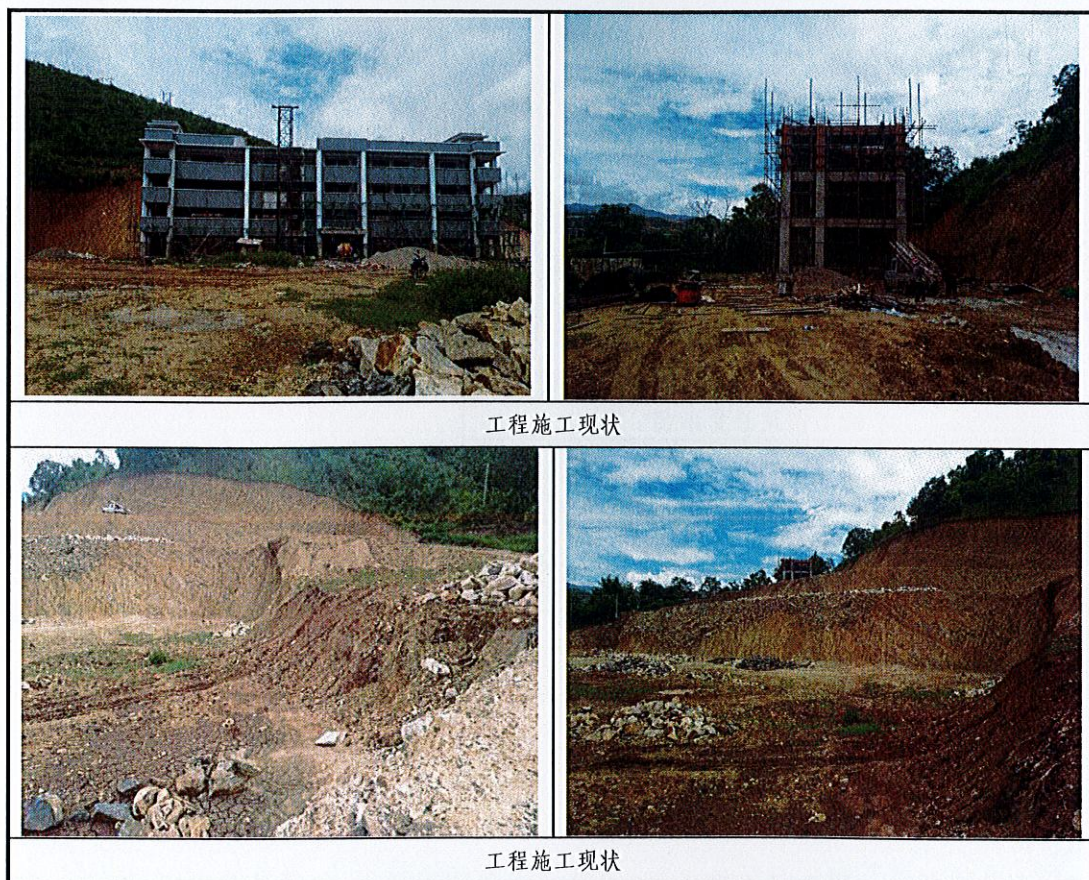
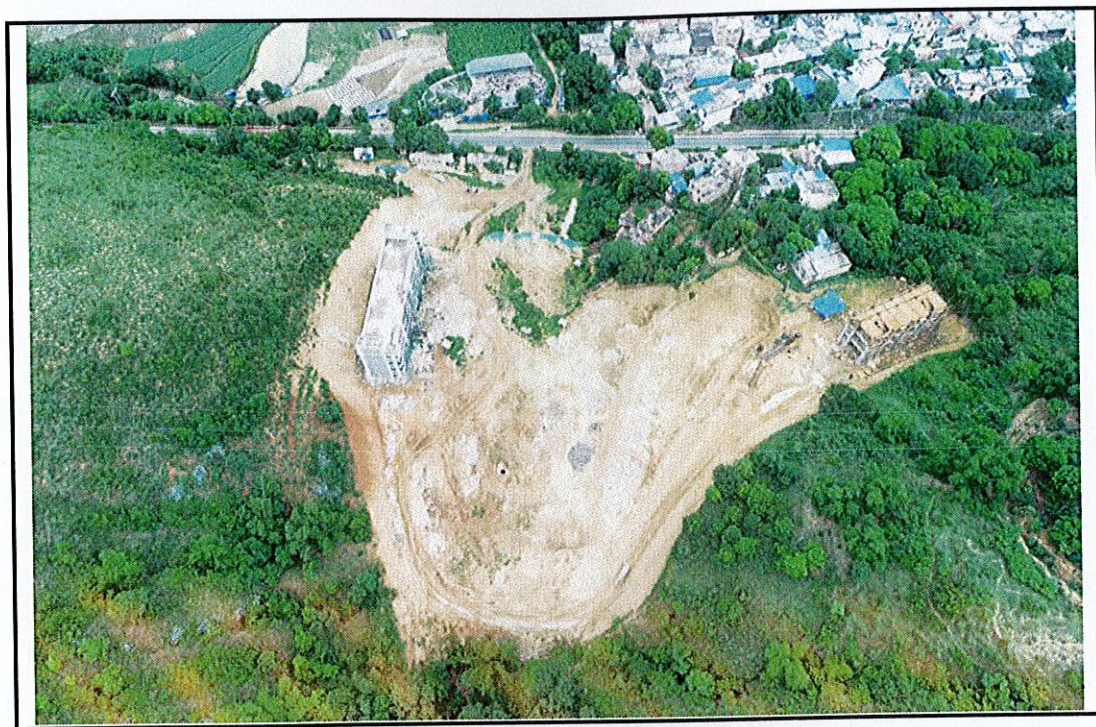
截至 2020 年 9 月，工程已完成第一、第二及第三、第四平台土石方的开挖，本项目产生的土石方已运至元蔓高速公路 K55+800 弃土场及元阳县人民医院建设项目后方堆存。工程尚处于主体建构物施工阶段，进行教学楼、学生宿舍楼施工。

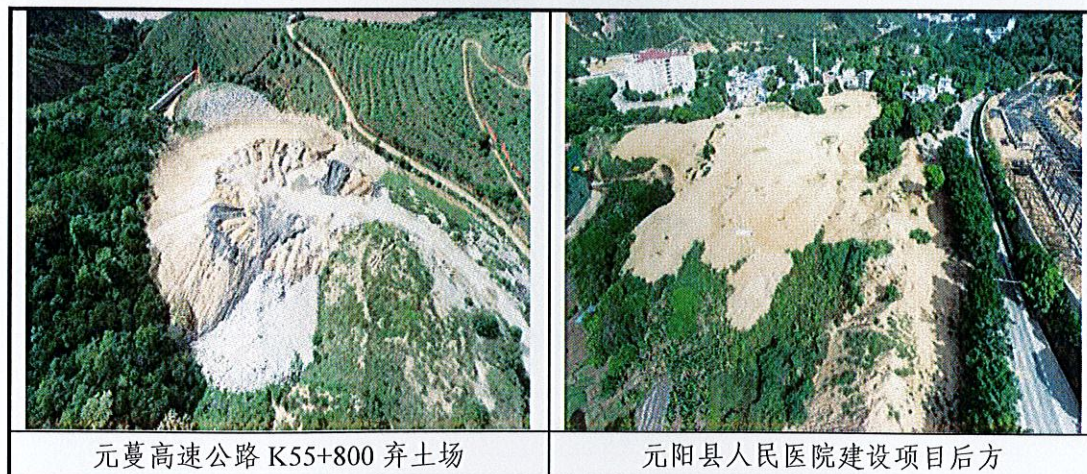
根据工程实际建设情况、结合施工单位提供资料及现场监测，截至 2020 年 9 月，本工程建设产生土石方开挖量 7.02 万  $\text{m}^3$ ，回填总量为 1.33 万  $\text{m}^3$ ，弃方 7.40 万  $\text{m}^3$ （松方，松方系数 1.3，实方为 5.69 万  $\text{m}^3$ ），多余土方运至已运至元蔓高速公路 K55+800 弃土场及元阳县人民医院建设项目后方堆存。

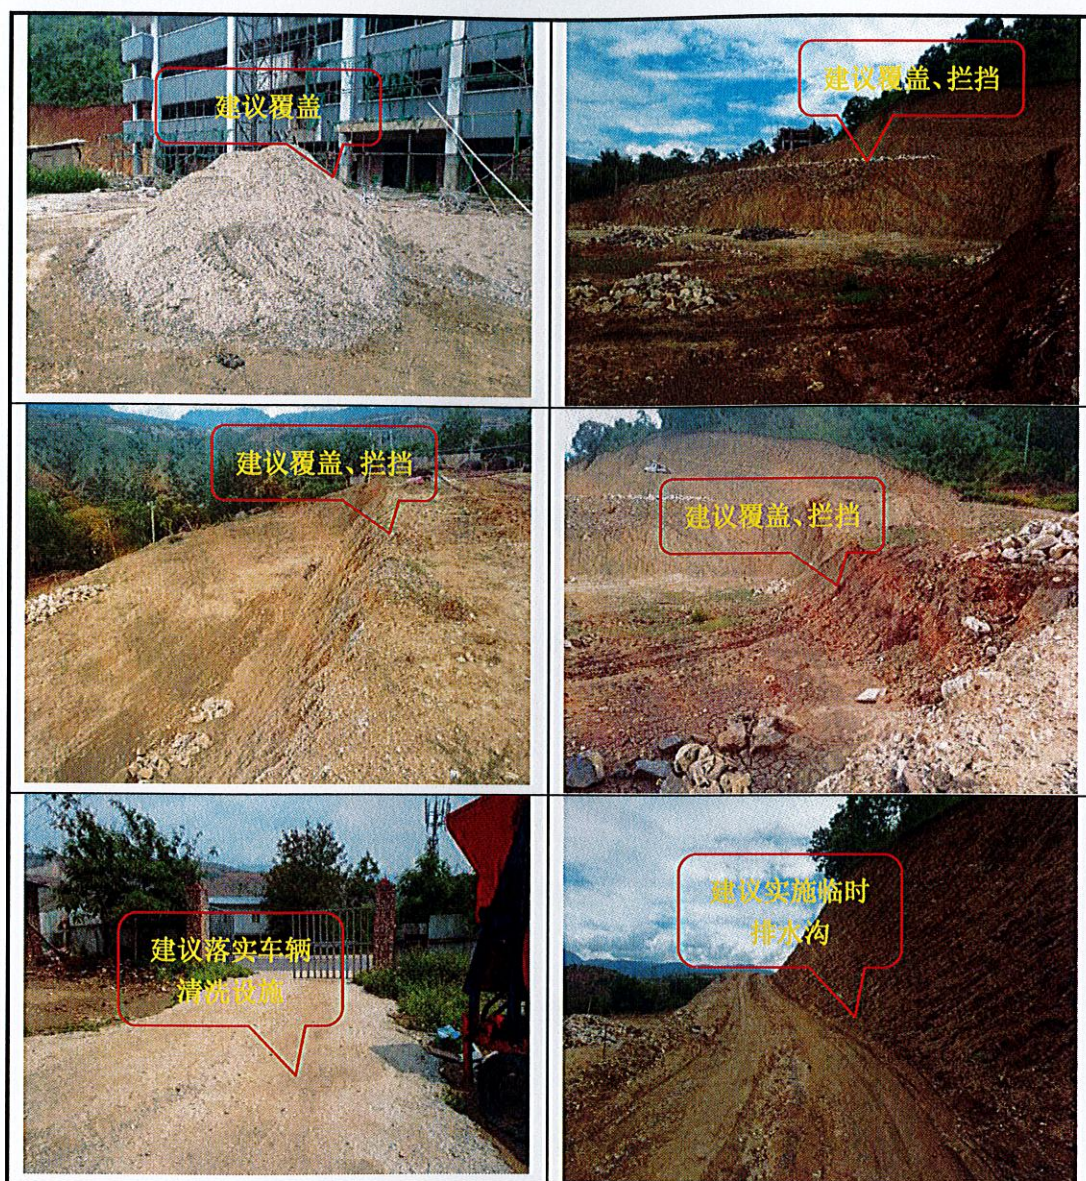
- 1、加强施工期间已有水土保持临时措施的管护，按照批复水保方案要求及整改意见，及时落实车辆清洁设备，避免施工车辆运输对周边道路环境造成影响；
- 2、针对临时堆料、堆土进一步完善临时覆盖处理措施，对截排水措施、拦挡防护措施不完善的区域，进行完善。

- 1、加强施工期间已有水土保持临时措施的管护,及时落实排水设施,避免产生淤积影响排导水。
- 2、项目区内存在零散堆土,应及时覆盖,零散堆放的建筑材料,建议施工单位进行集中堆放、覆盖。
- 3、建议及时按照水土保持方案及整改意见,及时实施相关水土保持措施,对一些未实施措施或实施不足的区域进行完善。
