# 南沙镇赛刀小学迁建项目 水土保持监测年度报告

(2020 年度)

监测单位：红河东升生态环境建设咨询有限公司

## 水土保持监测年度报告

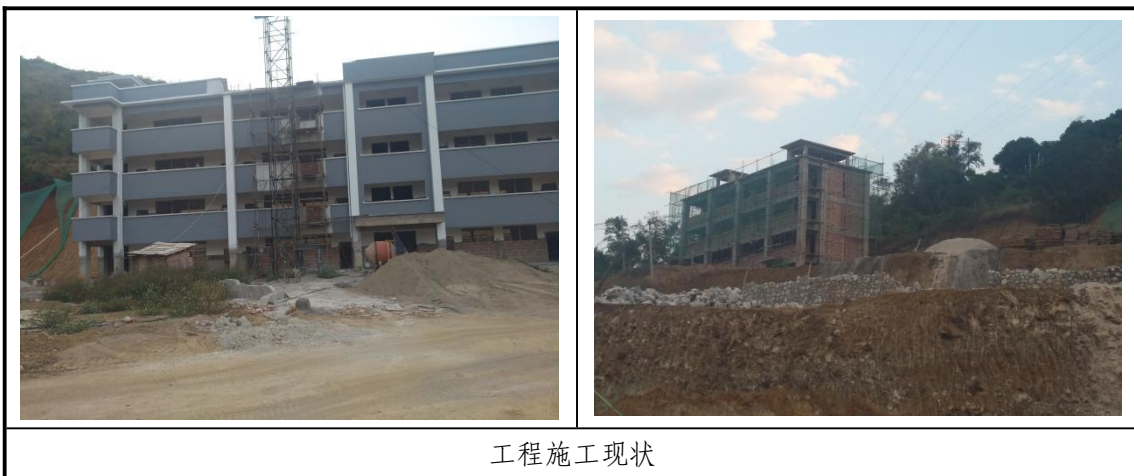
- (1) 建构筑物区: 进行教学楼、宿舍楼主体施工。
- (2) 道路广场区: 进行部分土石方开挖,现阶段未进行施工建设。
- (3) 绿化区: 进行部分土石方开挖,现阶段未进行施工建设。
- (4) 预留用地区: 本次不纳入建设范围,作为后期预留用地使用。

项目区外围采用彩钢板拦挡,施工生产生活区部分已硬化,排水暗渠已基本施工完成,起到了一定的水土保持功能,工程施工过程中的剥离表土前期堆存于项目区内,未在红线范围外新增占地。
