元阳县机动车维修和综合开发建设项目

# 水土保持监测季度报告表

(2020 年第四季度)

监测单位：红河东升生态环境建设咨询有限公司

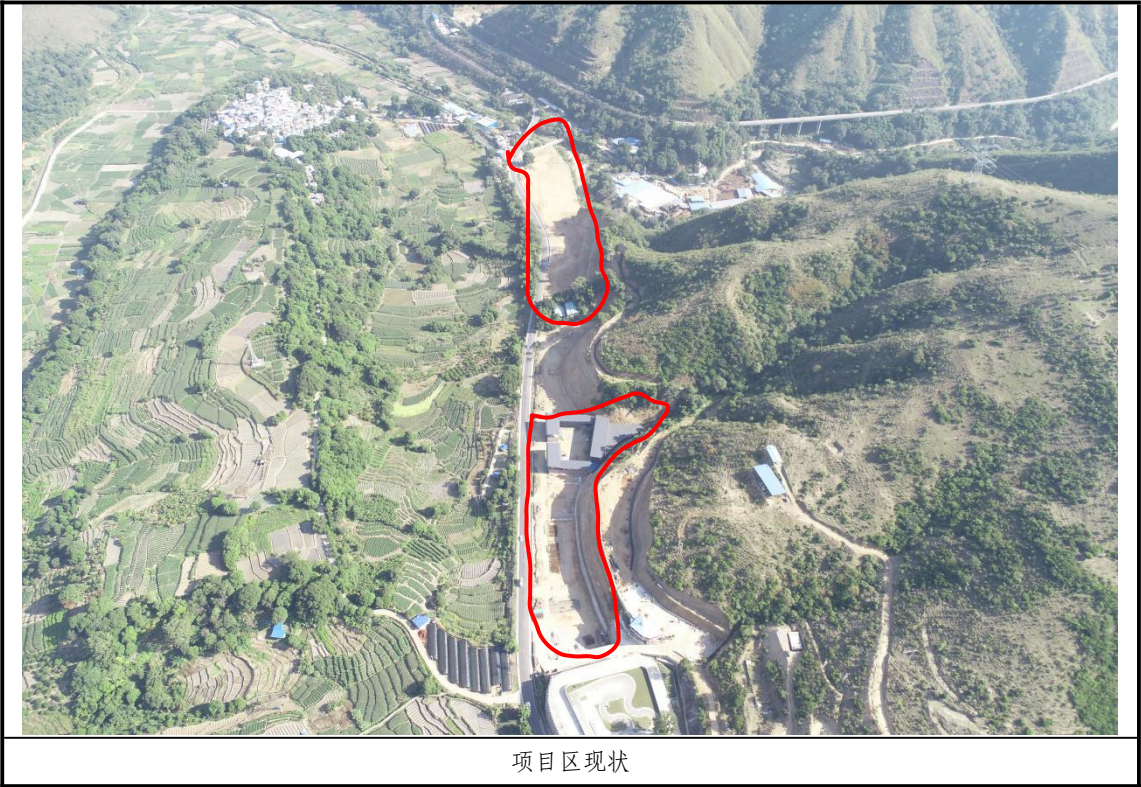
截至2020年12月底，项目已进行场地平整工作，目前，项目已停工。

1、场地现处于停工阶段，大部分均为裸露状态，且项目区南侧边坡较高，建设单位按照批复水保方案要求，及时落实沉沙池及临时覆盖措施，避免项目区的水土流失；

2、针对临时堆料、堆土进一步完善临时覆盖处理措施，对截排水措施、拦挡防护措施不完善的区域，进行完善。

3、建议按照水土保持方案及整改意见，及时实施相关水土保持措施，对一些未实施措施或实施不足的区域进行完善。
