元阳县综合高中建设项目

水土保持监测季度报告表

(2020 年第四季度)

监测单位：红河东升生态环境建设咨询有限公司

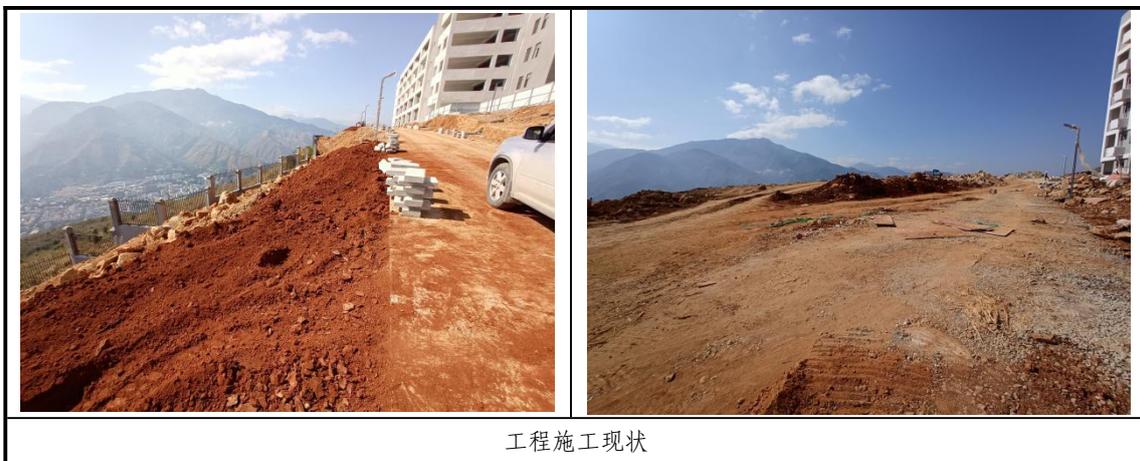
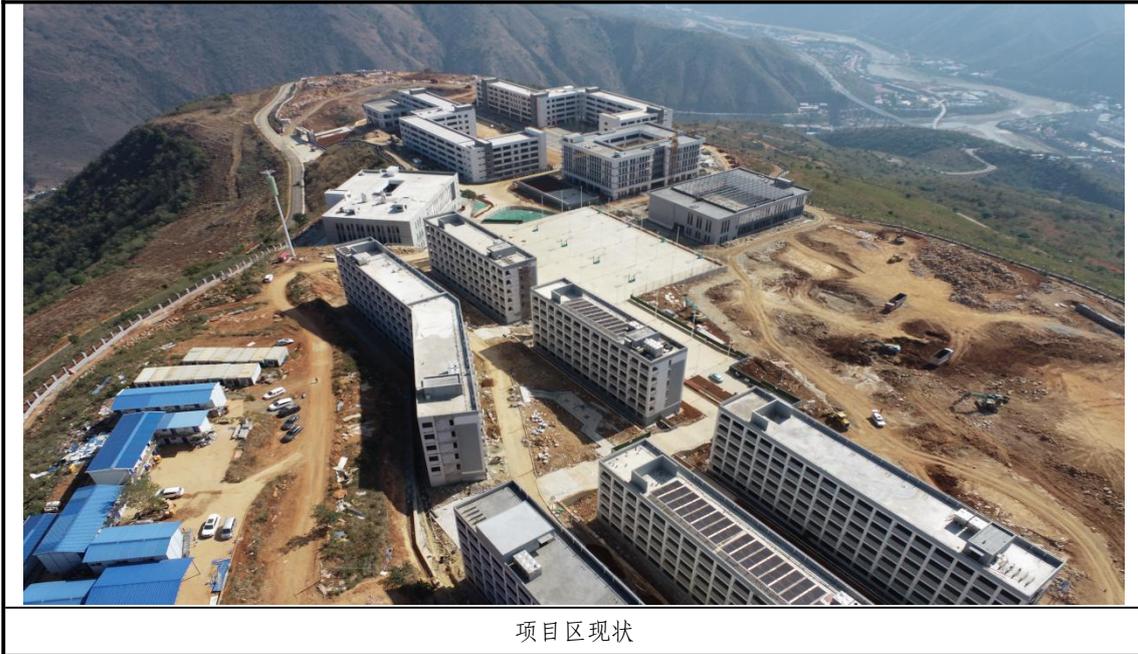
截至 2020 年 12 月底，主体建构筑物基本已完毕，部分设施现已投入试运行阶段，正在进行操场等构建筑物施工及绿化覆土工作。

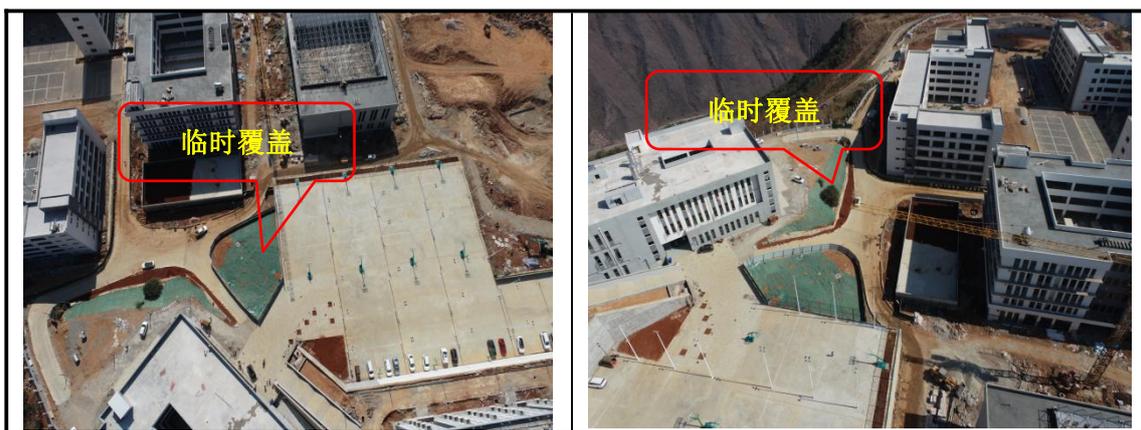
截至 2020 年 12 月，本工程实际施工过程中，施工单位对部分边坡采取了临时覆盖。大部分边坡尚未覆盖，并已实施部分雨水管网及临时排水沟，其余水保措施尚未实施。

- 1、加强施工期间已有水土保持临时措施的管护，按照批复水保方案要求，及时落实沉沙池，避免项目区的水土流失；
- 2、针对临时堆料、堆土进一步完善临时覆盖处理措施，对拦挡防护等措施不完善的区域，进行完善。
- 3、建议按照水土保持方案及整改意见，及时实施相关水土保持措施，对一些未实施措施或实施不足的区域进行完善。

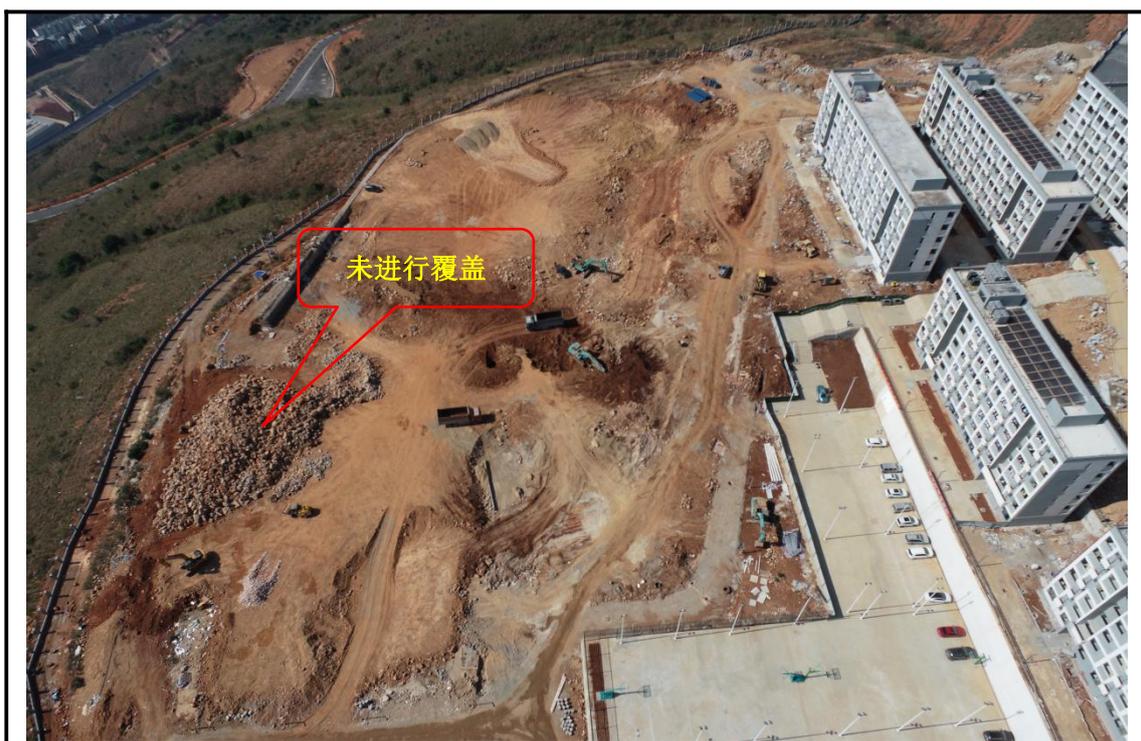
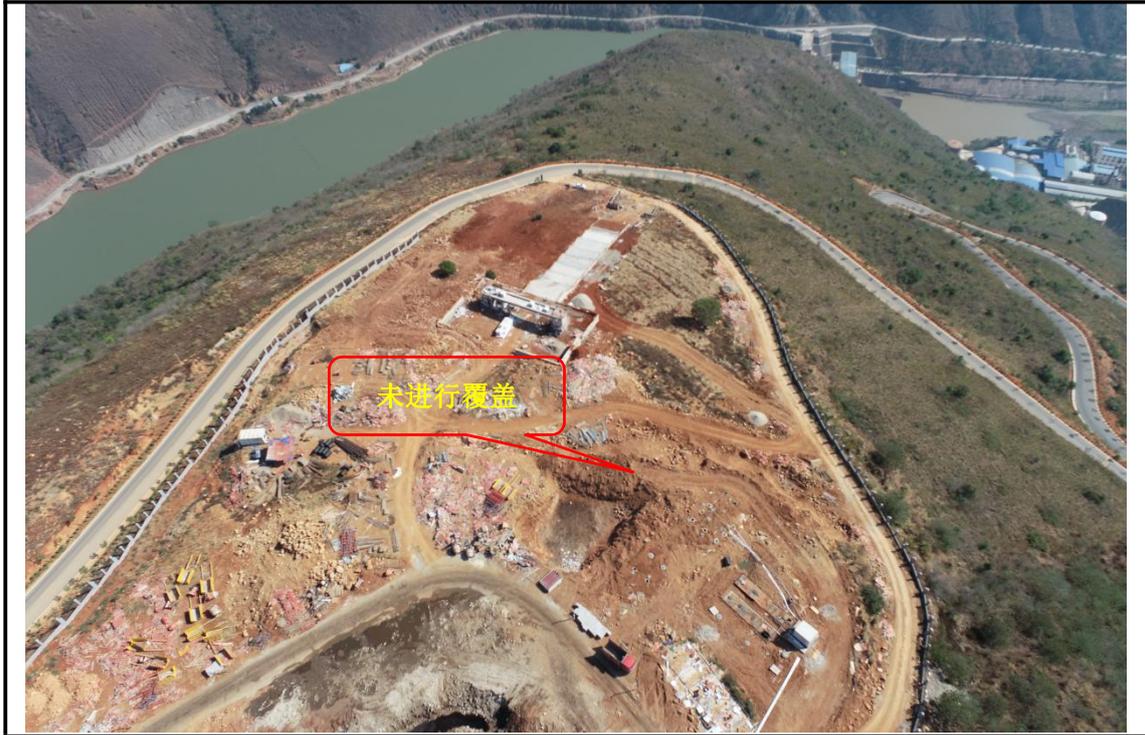
根据工程实际建设情况、施工单位提供资料及现场监测，项目无弃土产生。截至2020年12月本工程建设将开挖产生的土方与石方堆放于项目区内，目前尚未对临时堆放土石方进行临时覆盖及拦挡。

2、项目区内存在零散堆土，应及时覆盖，零散堆放的建筑材料，建议施工单位进行集中堆放、覆盖。
