安徽省池州市双桥熔剂白云岩、化工用石灰岩矿

# 水土保持设施验收报告

建设单位：安 徽 东 方 钙 业 有 限 公 司

编制单位：安 徽 正 信 科 技 有 限 公 司

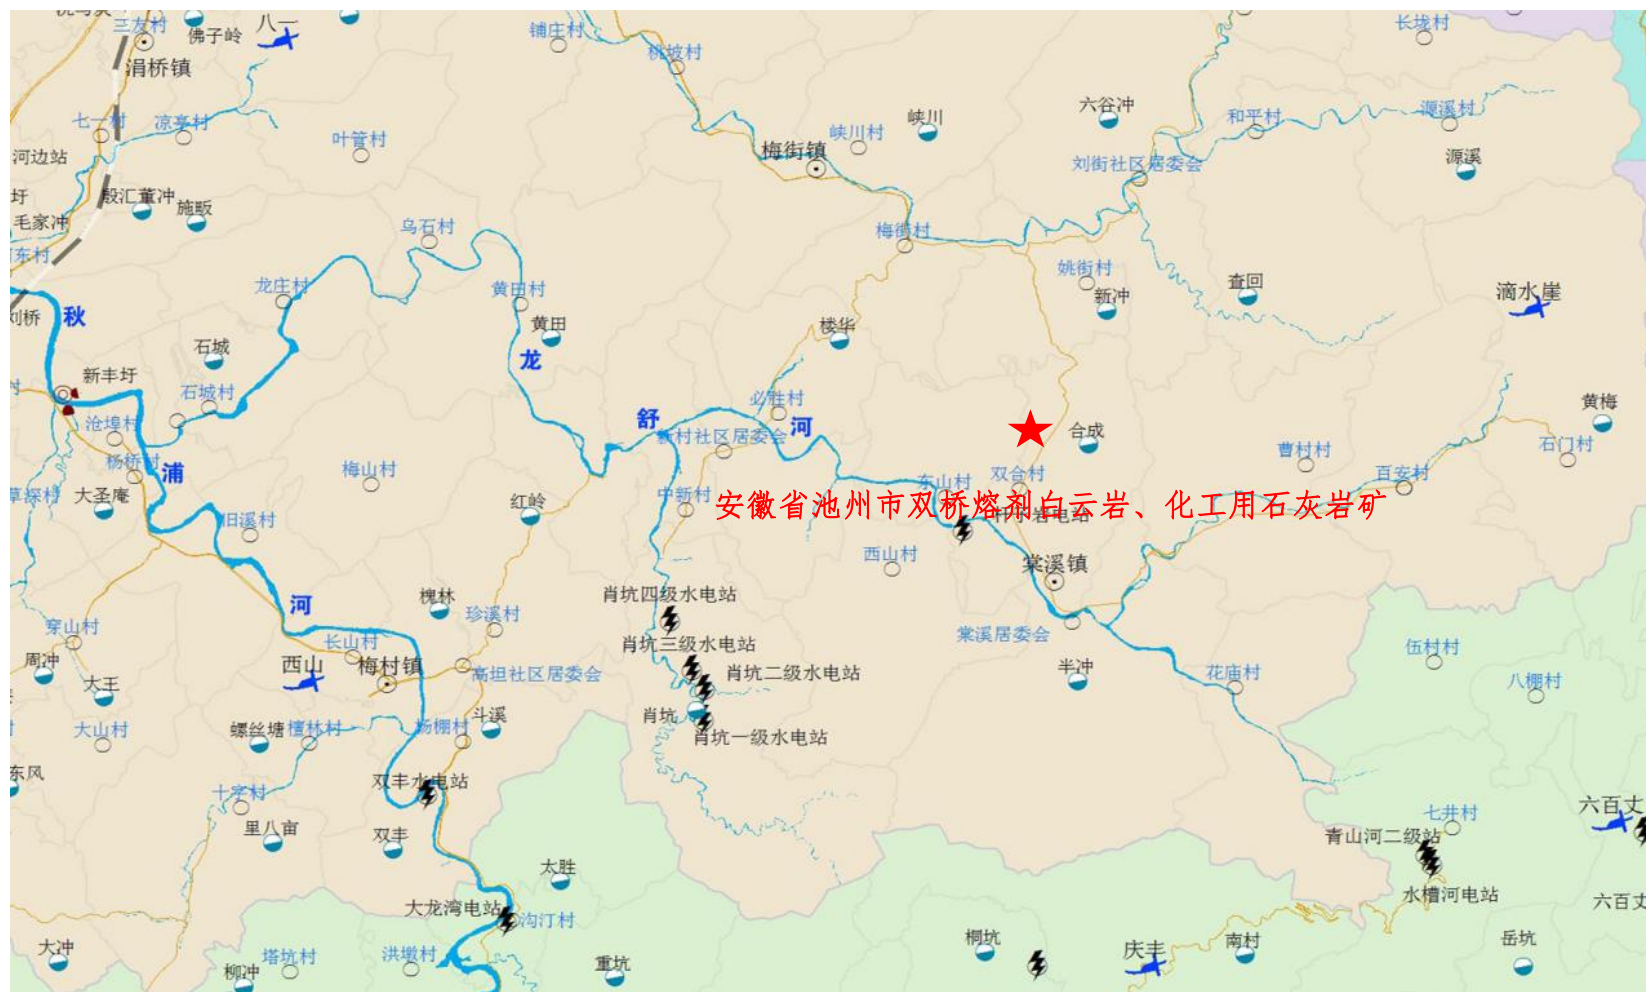
图 1-2 项目区水系图 ★

本项目矿山生产及配套设施区、排土场区与工业场地、露天采场分别布置在龙舒河的东侧，直线距离 1.85km。除此之外矿区东南侧有一条小溪，发源于矿区北东部约 2km 黄山岭铅锌矿，自北东向南西流经本区，形状弯曲，断面比较

规则，底宽 11~13m，深约 3m，蜿蜒而下 2.0km 注入龙舒河，入河口处河床标高 80.5m，此处龙舒河控制面积为 190.52km<sup>2</sup>，主河道长 26.02km，平均坡降为 8.07‰。小溪流量季节性变化大，枯水期水位低于+85m，洪水期最高水位可达+87m（东方钙业采场附近）。

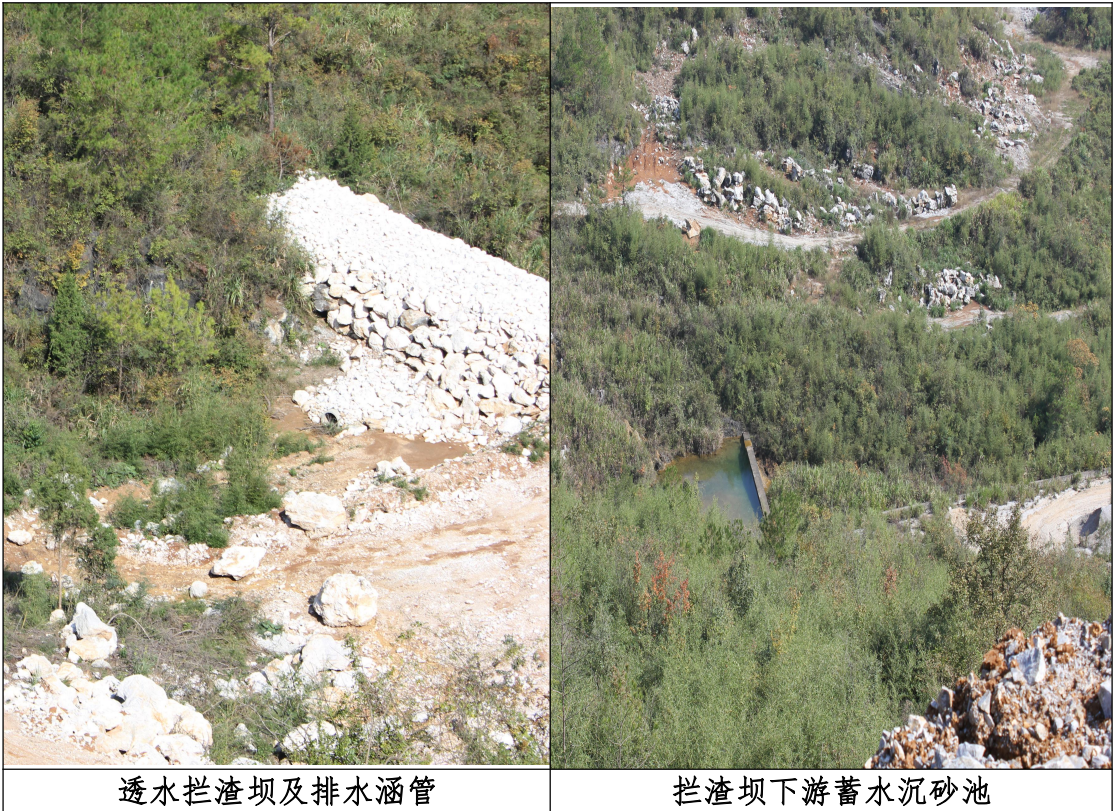
排土场位于矿区矿界外北侧、皖宝棠溪白云岩矿西侧+135m~+200m 小山凹中，主体设计排土场面积为 4.50hm<sup>2</sup>，堆排容积为 47.71 万 m<sup>3</sup>，根据现场调查并测得，排土场区现已扰动面积 2.40hm<sup>2</sup>，已堆排 17.63 万 m<sup>3</sup>，形成 2 层堆排，现排土顶部标高为+170m，底部标高为+135m。排土场出口拦渣坝已建成，为干砌石透水结构，长约 40m，坝顶标高+137.5m，坝底标高+132.5m，坝体断面为梯形结构，顶部宽度 3.0m，最大断面底部坝脚宽 11.375m，设逆（坡）向台坎，坝高 5.0m，外坡比 1:1.0，内坡比 1:0.75。排土场水保设施布设现状详见下图。

现状调查排土场边坡存在水土流失现场，但边坡稳定未发生任何灾害，排土场有专项设计并经原安监局审批同意下发了《关于安徽东方钙业有限公司池州市双桥熔剂白云岩化工用石灰岩堆排土场设计的批复》贵安监字【2015】214 号，详情见附件。
