道轩·望江府

## 水土保持监测季度报告表

(二〇二一年一月至三月)

监测单位：四川博康嘉通环保科技有限公司

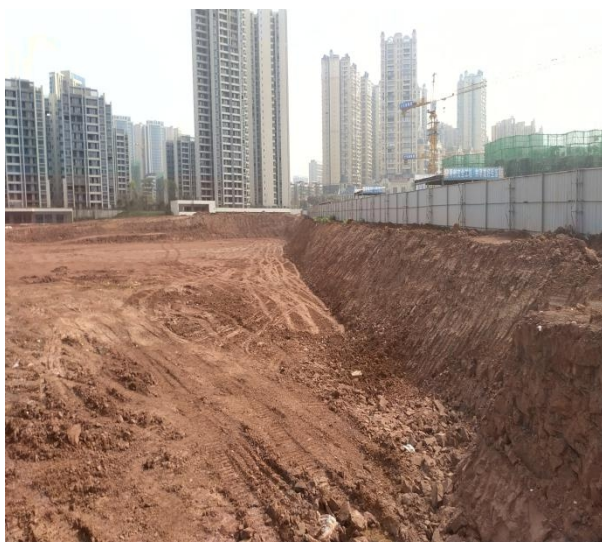
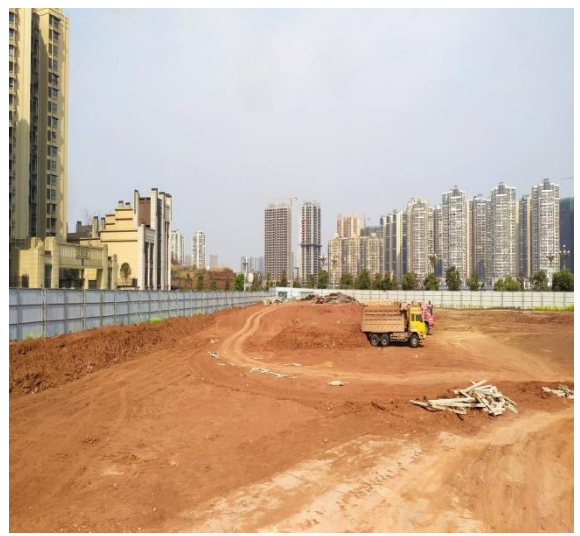
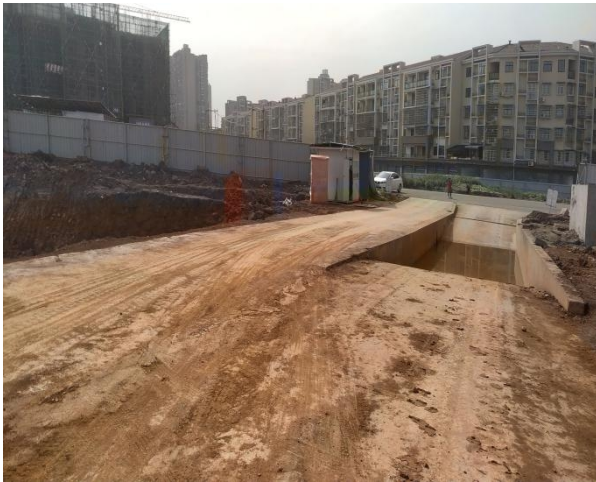
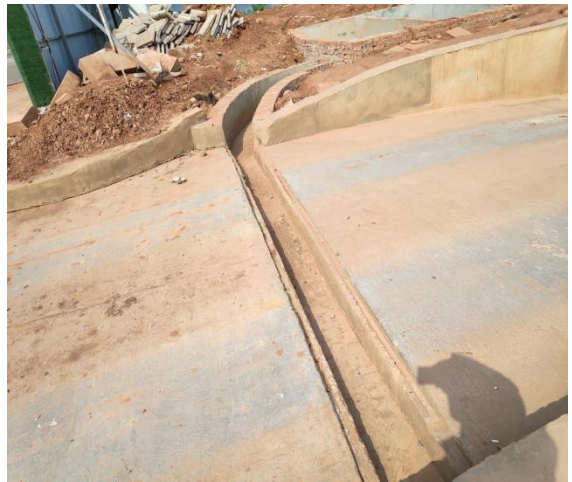
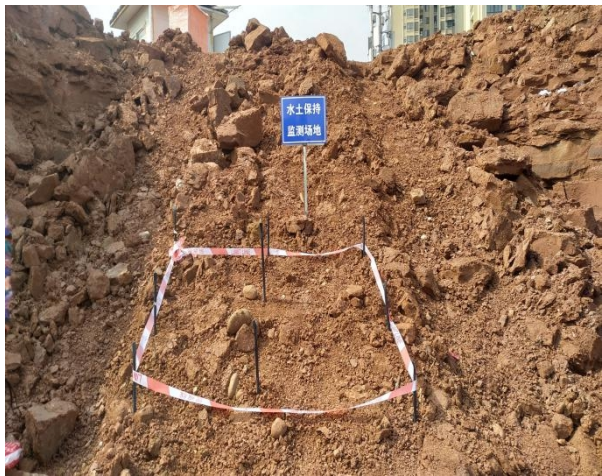
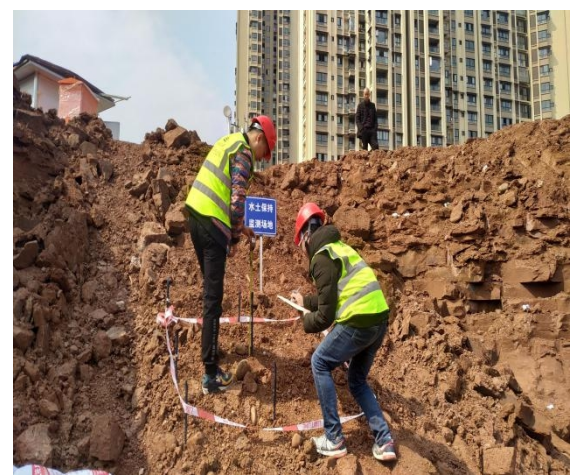
项目区现状照片

项目本季度的工程措施为洗车池，现场裸露地表未布设防雨布，排水措施未实施，如遇下雨，极易造成水土流失。建议建设单位和施工单位及时对裸露地表进行遮盖，布设临时排水沟排出场内雨水，对地下工程布设集水沟，避免积水，可以较大限度的防止水土流失。

（2）及时布设和完善项目水土保持措施，地下工程及时布设集水沟和集水井，对裸露地表采取塑料彩条布遮盖，对整个场地布设临时排水沟，减轻水力侵蚀，减少水土流失。

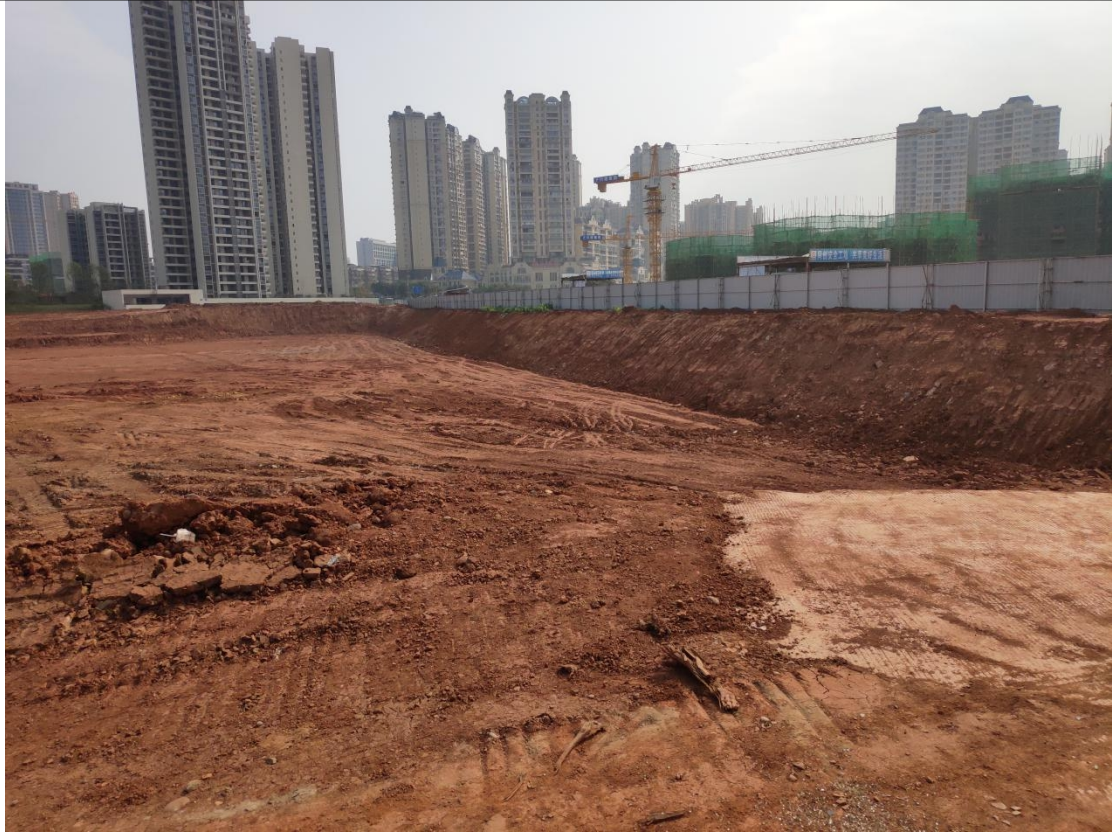
| 工程类别 | 临时堆土场 | 堆土量(万 m <sup>3</sup> ) | 2.35 | 面积(hm <sup>2</sup> ) | 0.80 |
| | | 堆土高度(m) | 3.9m | 坡度 | 30° |
| 原地形地貌 | | 凹地 | | | |
| 扰动后水土流失量(t) | | 12.03 | | | |
