宾川 中心广场（二期）

# 水土保持方案报告表

（报批稿）

编制单位：云南兴禹生态环境建设有限责任公司

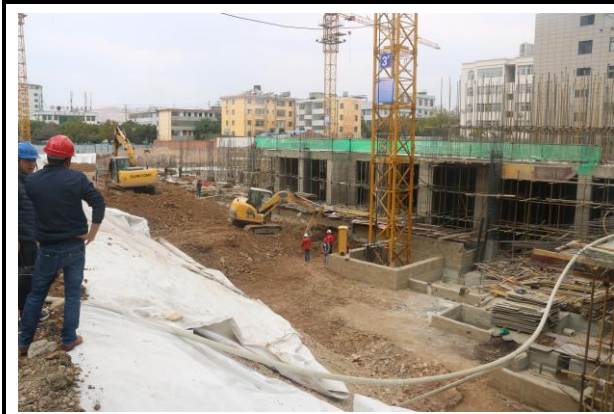
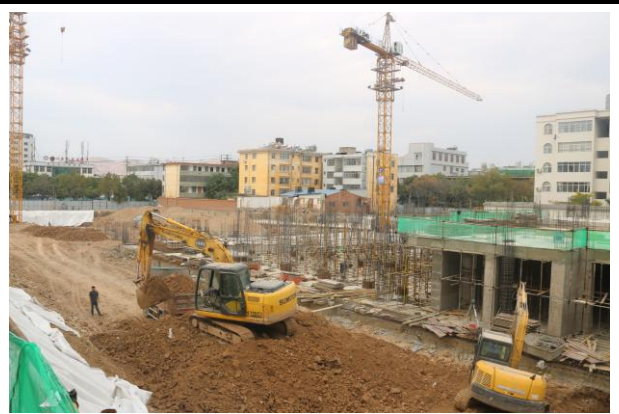
项目建设区现状照片（2021.3.1）

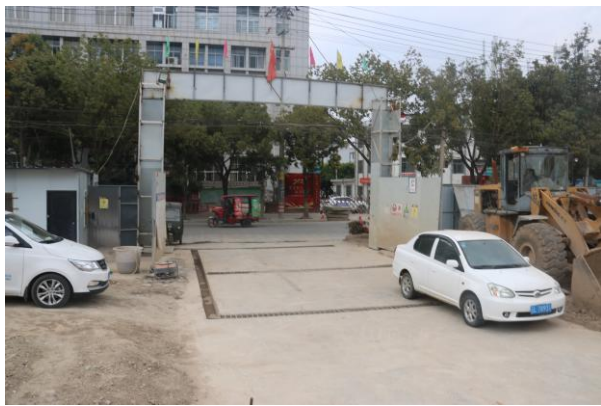
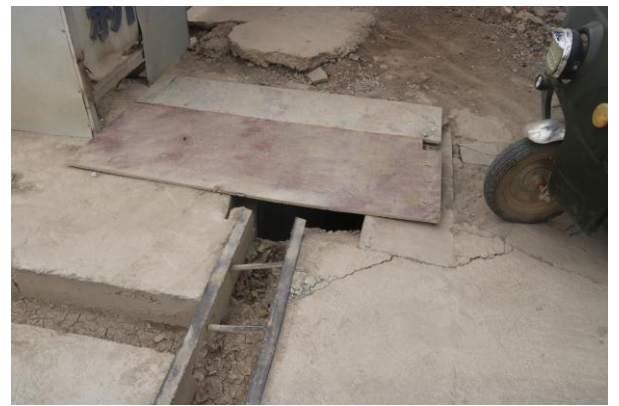
工程区现状照片（2021.3.1）

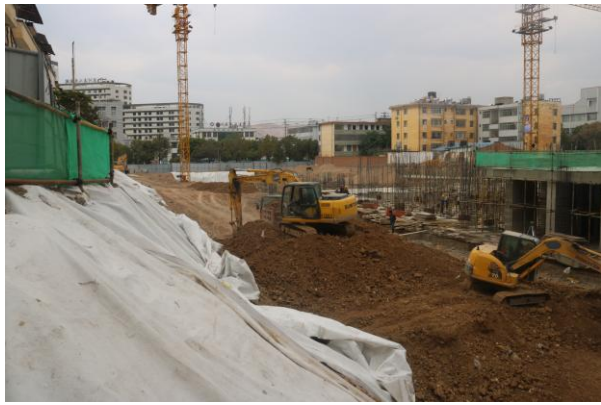
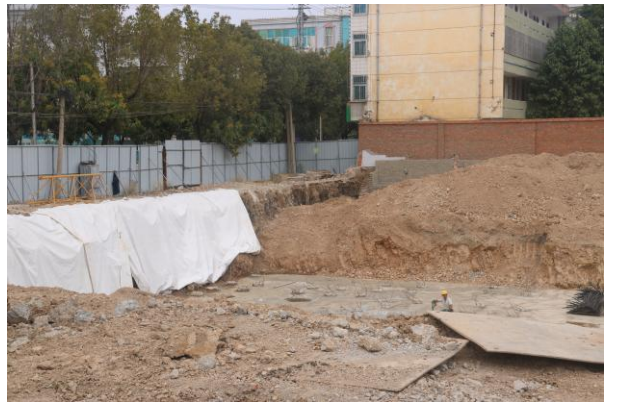
施工出入口已实施的车辆清洗平台及沉砂池（2021.3.1）

在前期建设中，主体已对整个项目建设区实施了彩钢瓦临时围挡，做到封闭施工，对地下室开挖形成的边坡实施了无纺布临时覆盖等措施。工程总计布设有一个施工主出入口，施工出入口位于工程区西侧与佛都路相连，项目前期建设中在施工出入口处布设有一座车辆清洗平台，并配套有混凝土排水沟、临时沉砂池及高压水枪等，在前期建设中对驶出工程区的运输车辆实施清洗，前期项目建设中实施的各项水土保持措施现状运行良好。根据现场勘查，现状工程区内堆放有大量的临时堆土，本方案将新增临时覆盖措施。

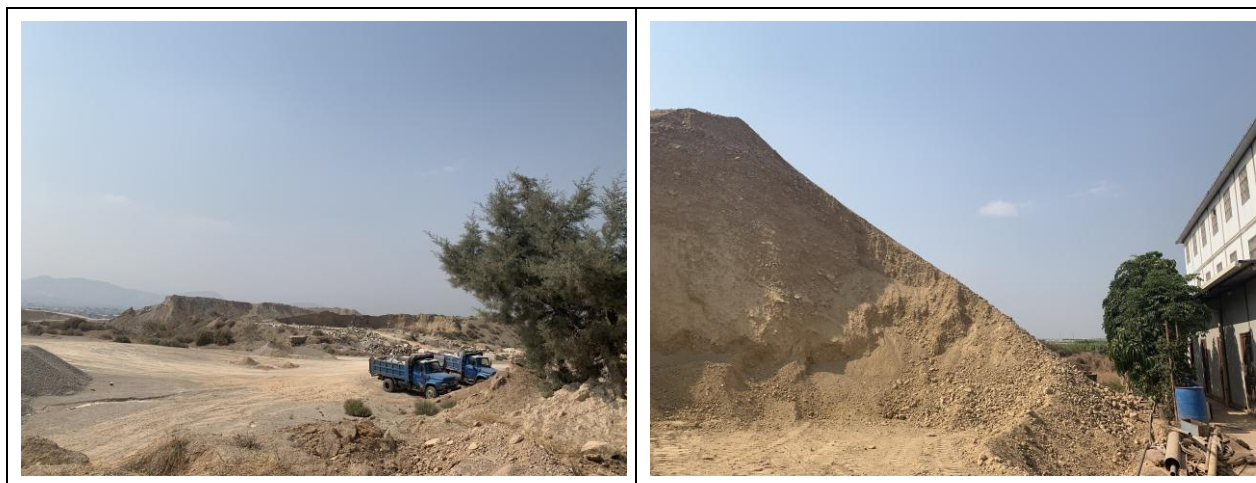
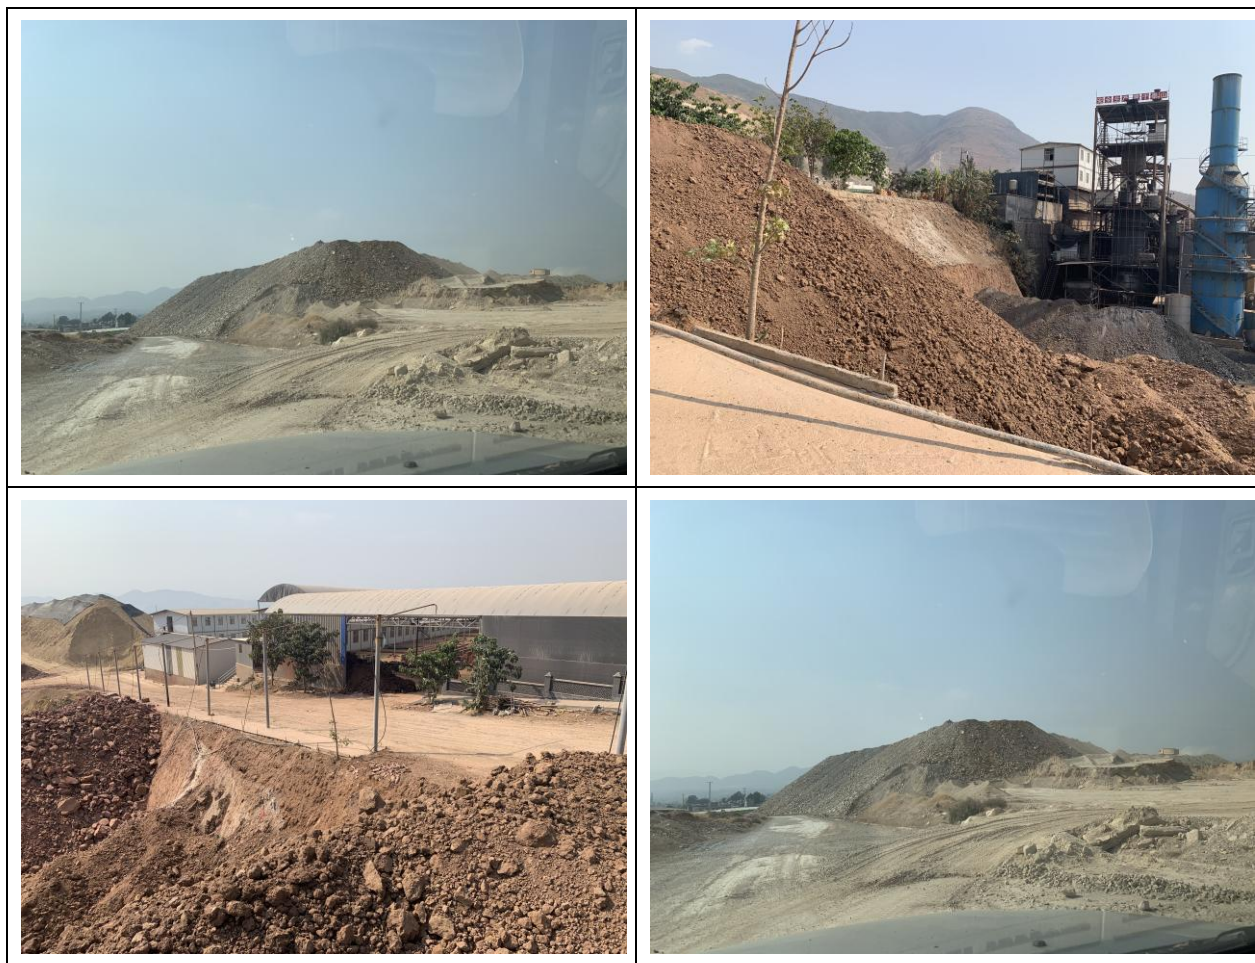
根据土方调运协议，宾川县康庄农业观光开发有限公司已承诺将承担土方接收后相应的水土流失防治主体责任，做好运输、使用过程中的水土流失防治措施。经调查，本项目与宾川县康庄农业观光开发有限公司加工厂地平均运距约 5.50km，主要运输道路有金牛路、S220 省道等，能满足土方运输需求。在弃渣运输过程中运输车辆进行封闭运输等措施，可最大限度控制项目建设引发的水土流失，宾川县康庄农业观光开发有限公司生产厂区现状情况如下：

结合现场勘查及资料收集，宾川县康庄农业观光开发有限公司已于 2017 年 5 月委托云南兴禹生态环境建设有限责任公司编制了该项目水土保持方案，项目名称为“陶砖瓦工艺品生产线建设项目”并取得水土保持批复“宾水保许〔2017〕5 号”，现状该项目内堆放有大量的生产用土，建设单位在前期项目建设中已实施了生产生活区内的道路硬化、植被建设等工作，对厂区内的部分临时堆土进行了密目网临时覆盖等措施，但结合现状情况分析，工程区内还存在有部分堆土未实施临时覆盖及拦挡等措施，现状工程区内扬尘较大，本方案建议宾川县康庄农业观光开发有限公司在后期产生中加强生产用土的临时覆盖及拦挡措施，并定时对厂区内实施洒水抑尘，避免水土流失危害产生。
