远达·世纪城 D 区

# 水土保持监测季度报告表

(2021 年第 2 季度)

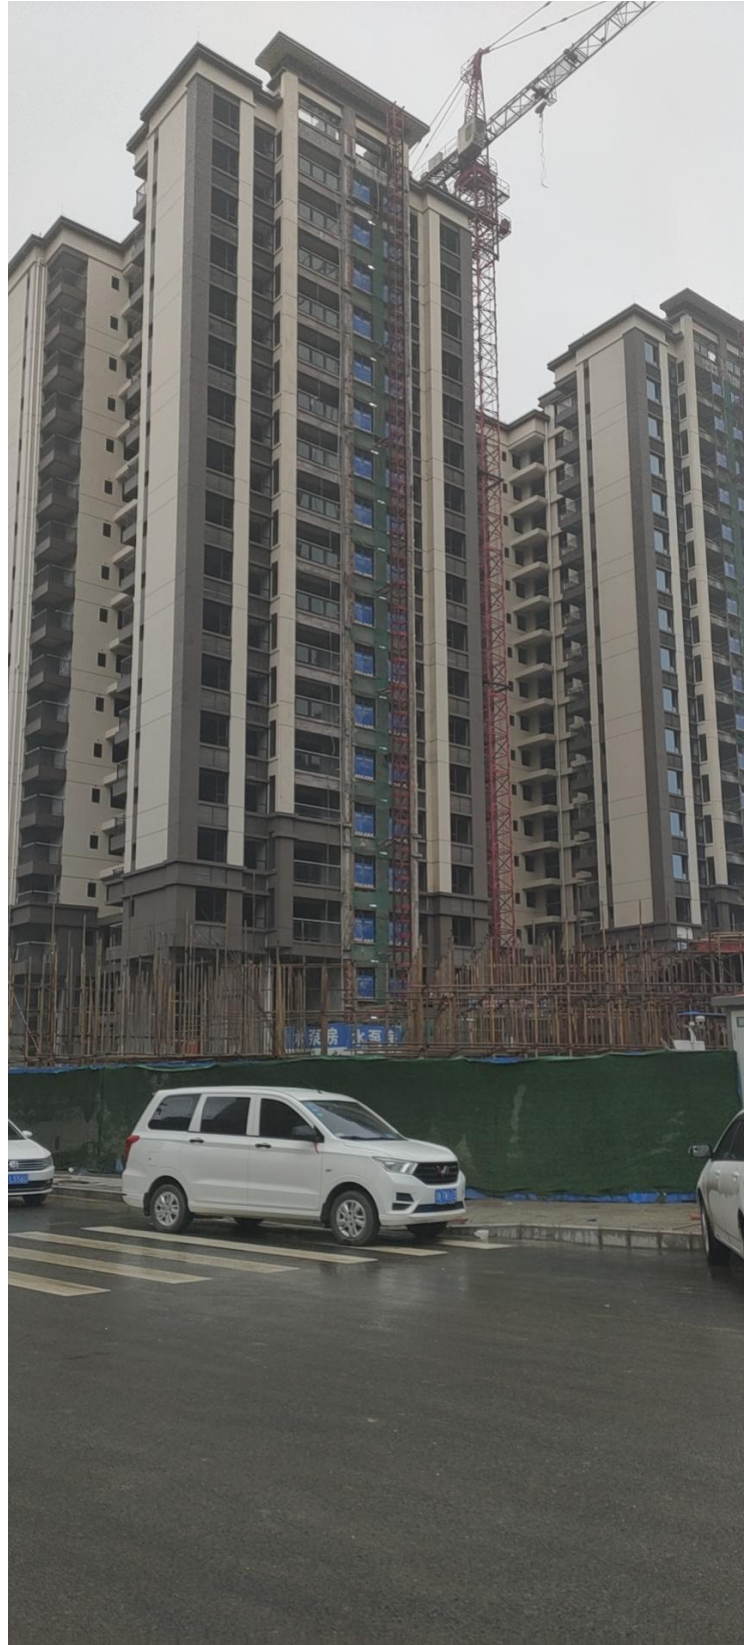
图 4-2-1 地上工程区

**主体工程进度：**本项目住宅楼主体工程正在施工，商业楼主体基本完工。

工程措施：开挖土石方 35.30 万 $\text{m}^3$ （含表土剥离 3.64 万 $\text{m}^3$ ），回填 9.49 万 $\text{m}^3$ ，本项目土石方经主体工程区综合利用后产生 18.53 万  $\text{m}^3$ 弃方，弃方运至本项目专用弃土场消纳排放（资中县水南镇乘家村）。

临时措施：临时排水沟 200m，临时沉砂池 2 个。

水土流失类型与水土流失强度：中度。

建议：尽快实施建筑物周围的排水及措施措施，完善水土保持体系。

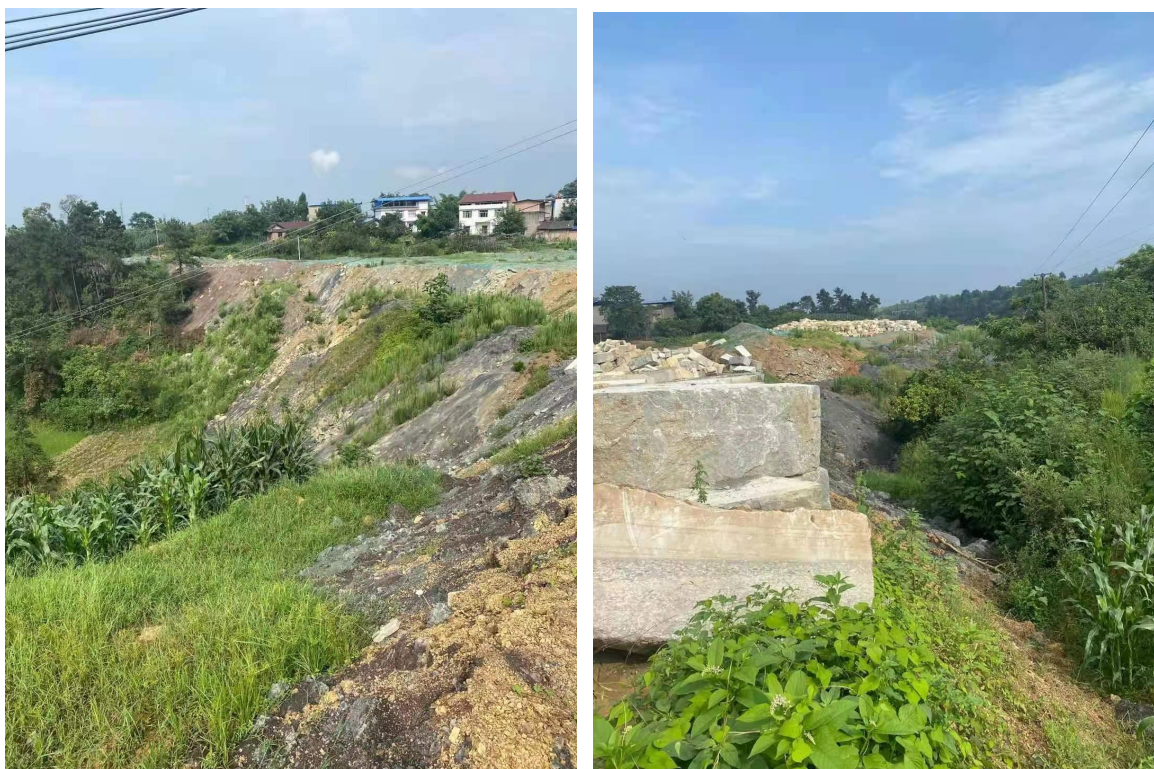
图 4-2-4 弃土场区

**主体工程进度：**已接纳大量弃土，堆土进行了压实，弃土表面已被零星野生杂草覆盖，工程现状如下图：

临时措施：暂无。

**水土流失类型与水土流失强度：**经现场监测发现，项目区覆盖有零星野生杂草。  
水土流失强度为中度。

**建议：**本项目弃土量较大，经现场巡查监测，弃土场尚未采取有效的水土流失防治措施，与批复水保方案比较，水土保持措施不完善，建议建设单位及时按照批复的水保方案关于弃土场的措施进行实施，避免发生严重水土流失事件。本项目弃土已完成，请及时按照复垦方案安排复垦。

3、弃土场水土保持措施不完善，应及时按照批复的水保方案关于弃土场的措施（挡土墙、临时排水、沉沙、苫盖等）进行实施并及时复耕，以防治水土流失。
