龙南县茶坑水库工程

# 水土保持监测实施方案

监测单位：赣州大地水利水保工程有限责任公司

2021 年 1 月

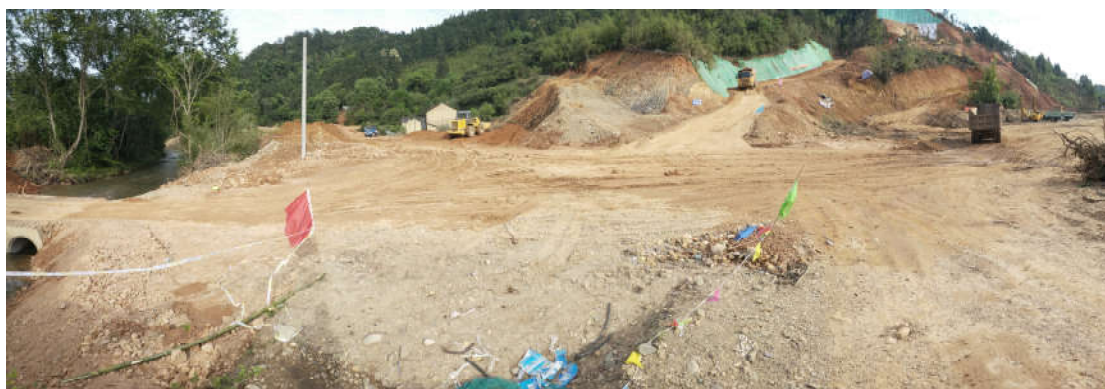
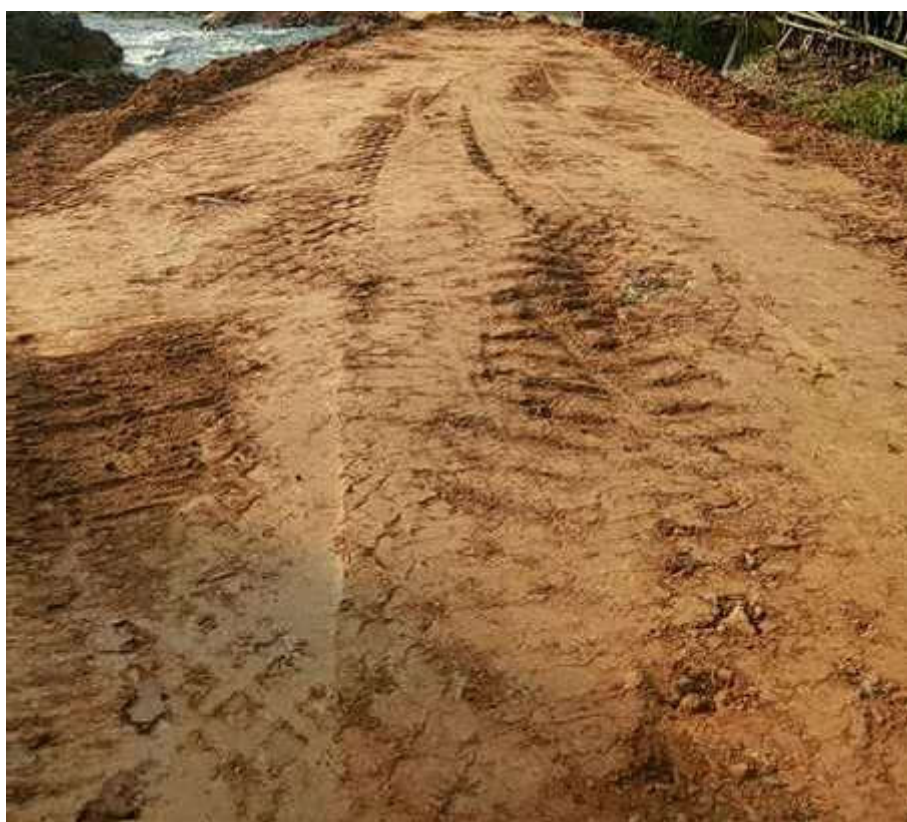
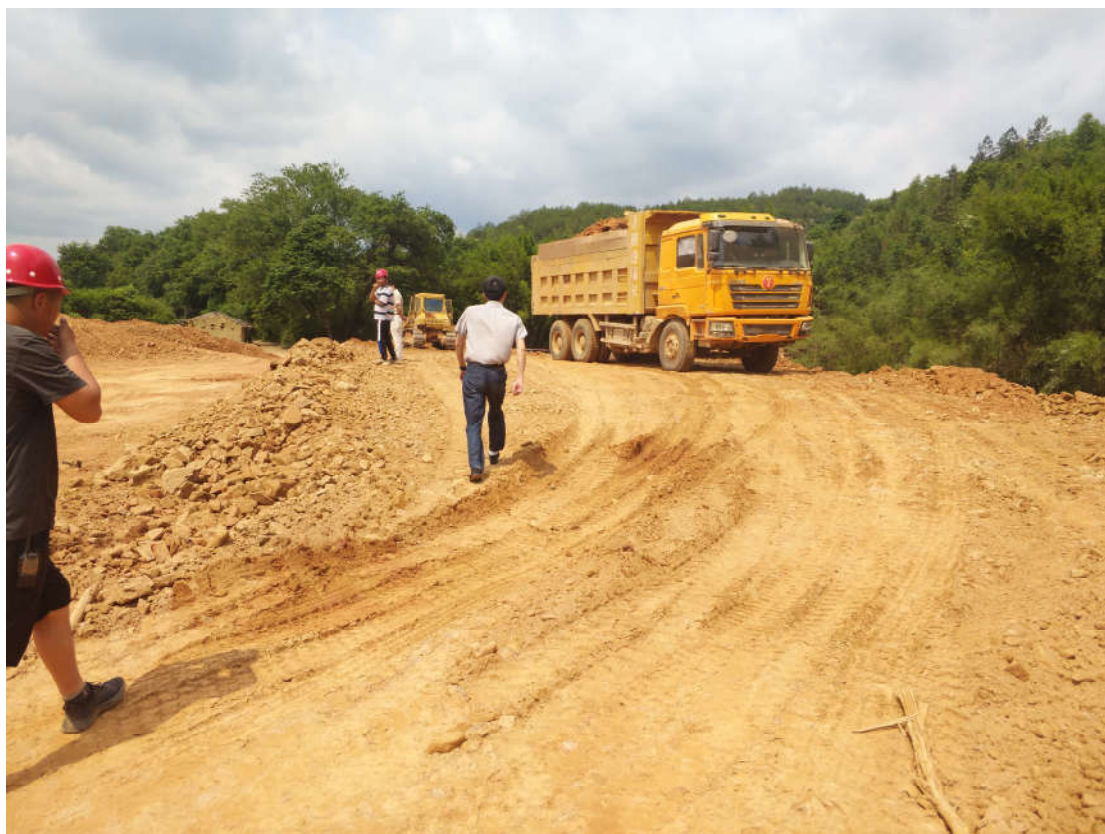
图 8-3 临时施工道路

图 8-4 临时施工道路

图 8-5 临时施工道路

（2）经过对项目区的道路工程区沿线进行调查，施工单位在路基两侧设了排水措施，同时对大坝工程区进行了土地整治，下一阶段将对本区域边坡采取进一步绿化。

（2）部分路堤或路堑边坡拱形护坡后表土裸露，没有进行撒播植草措施，建议对还没有进行撒播植草段边坡进行苫盖，防止雨水冲刷造成边坡表土流失，影响下一步绿化工作的进行。
