内江市第十三小学校扩建工程项目

水土保持监测总结报告

建设单位：内江市第十三小学校

监测单位：四川崇元盛世工程咨询有限公司

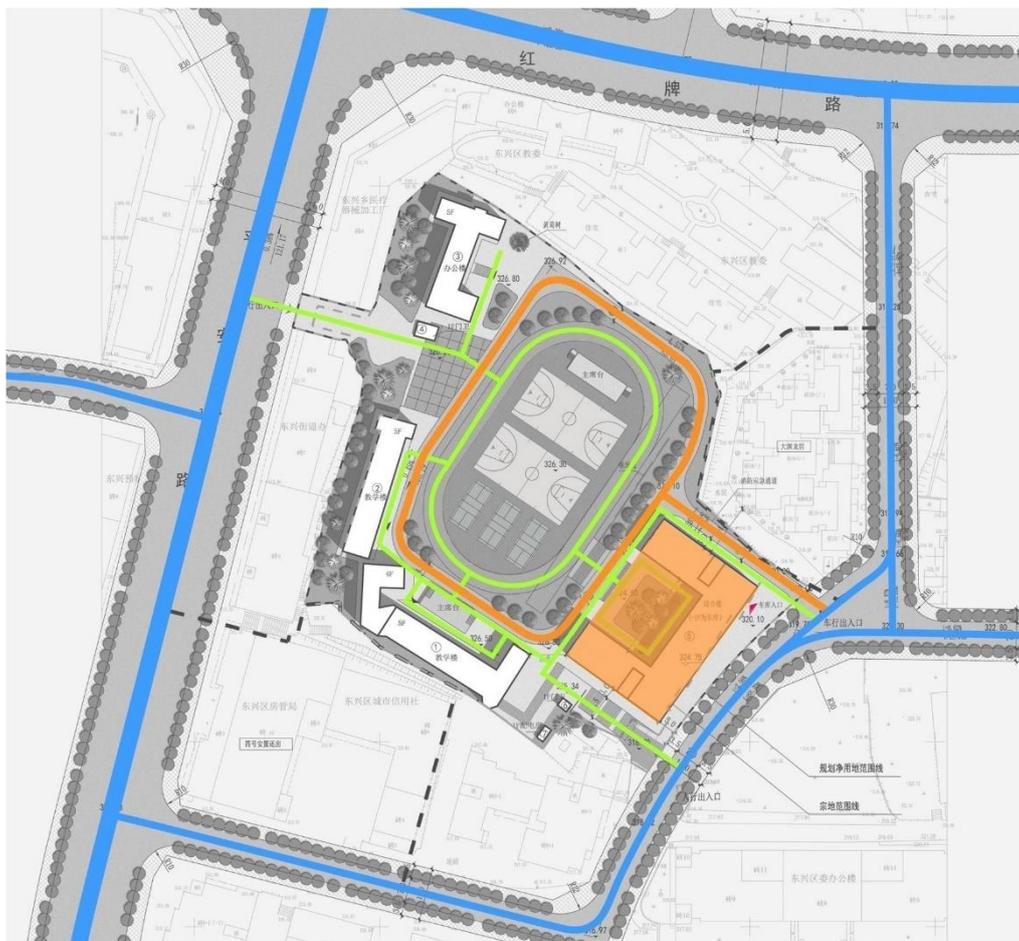
图 1.1-2 区内道路分布示意图

为保证校园交通的顺畅、安全，以及校园空间环境的优美、秩序，规划采用环路交通的方式，在校园东侧新增消防应急通道 460m，宽 4m，道路硬化为水泥砼。连通校园内部，消除安全隐患。校园共有 2 个人行出入口，一个车行出入口。车辆通过东南侧车行入口进入停车库。校园内消防通道仅作为应急通道使用，平时车辆不进入校园内部。

改造扩建原中心区运动场，新建教学综合楼紧邻原有教学楼，北侧教学楼远期改造为办公楼，降低原运动场标高，即符合了道路竖向的设计要求，又使得教学楼与室外活动场地的联系更加便捷。修建塑胶运动场 4885m²，主席台，200m 塑胶跑道。

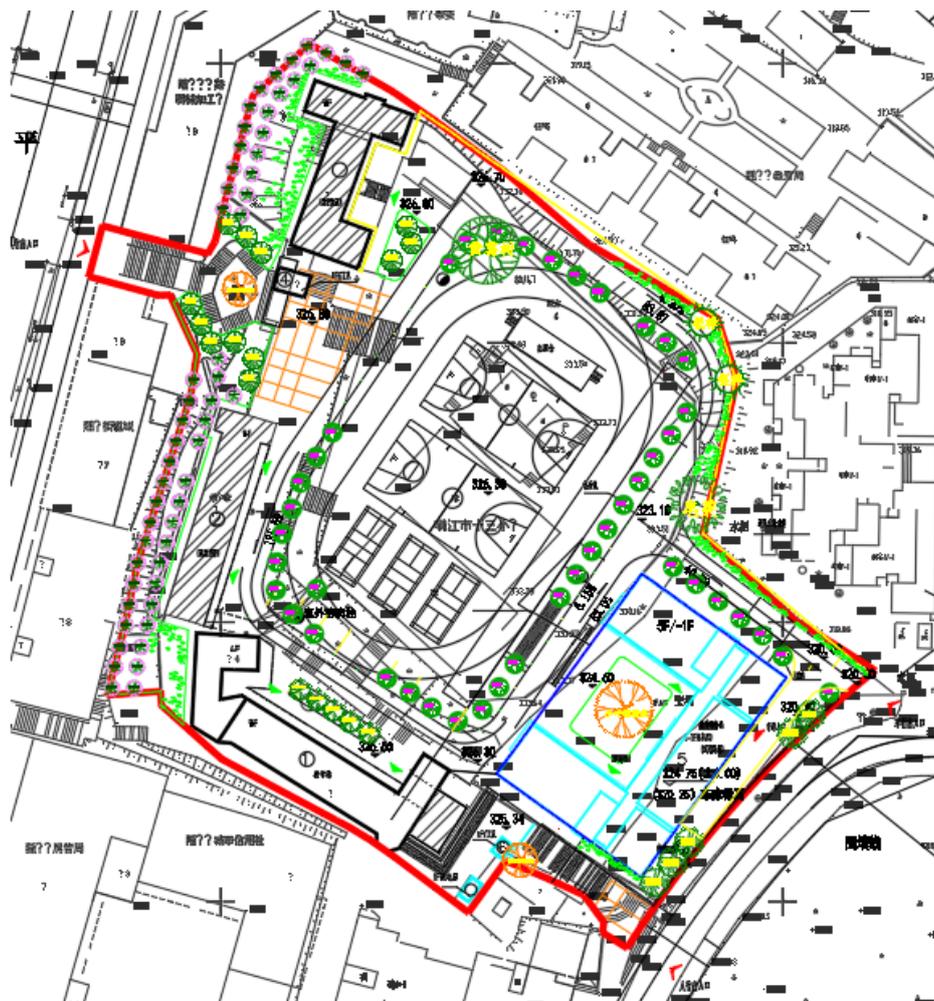
图 1.1-3 绿化总平面布置图

本项目环境景观与绿化设计将完全根据建筑总体布局及竖向进行统一设计，绿化面积为 2541.80 平方米，绿地率仅 20%。尽可能的留出更多的绿地，提升校园环境质量。规划在新建综合楼旁设置集中绿地；多利用东西两侧的拓展用地、校园内空地种植绿化，丰富景观。扩建过程中对学校现有树木进行移栽，待主体工程完工后再移栽回学校，绿化设计以绿色植物为主，植物配置适应气候特点和环境要求，形成良好的植物群落。沿建筑外侧种植常绿、防尘、生长快的灌木。

根据施工景观绿化总平面布置图以及结合当地地形条件，选择银桦、香樟、香港紫荆、桂花、柚子树、小加拿利海枣、麦冬等，并移栽 12 棵老校区树木。植物配置表见下表 1.1-4。

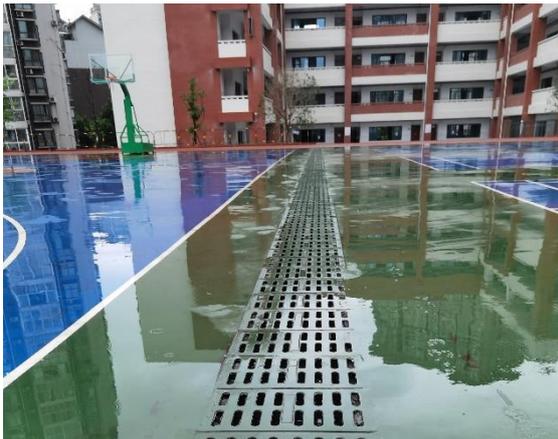
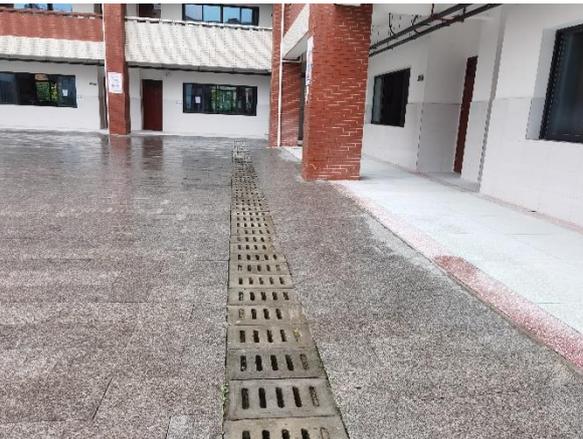
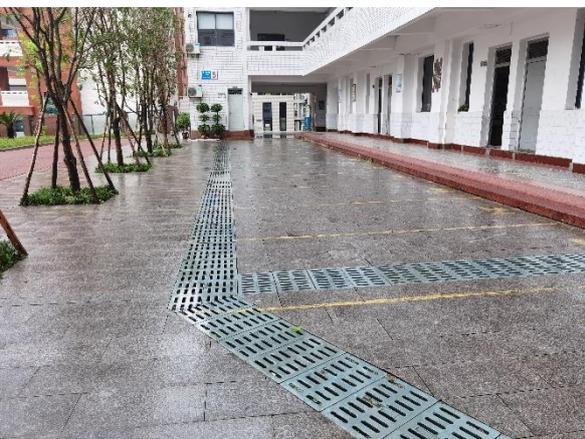
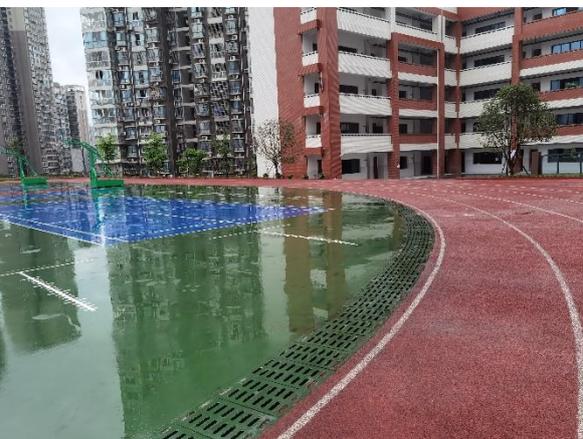
<p>道路广场区排水沟</p>	<p>道路广场区排水沟</p>

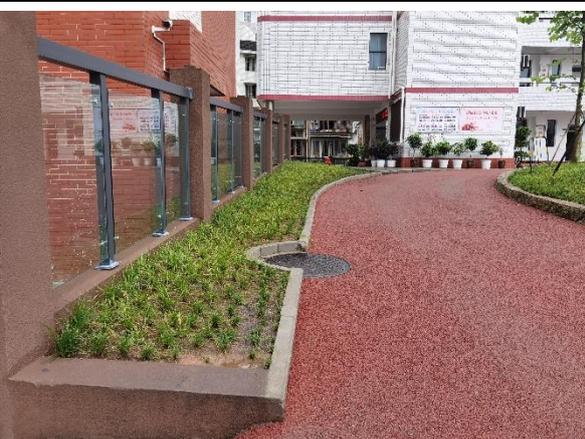
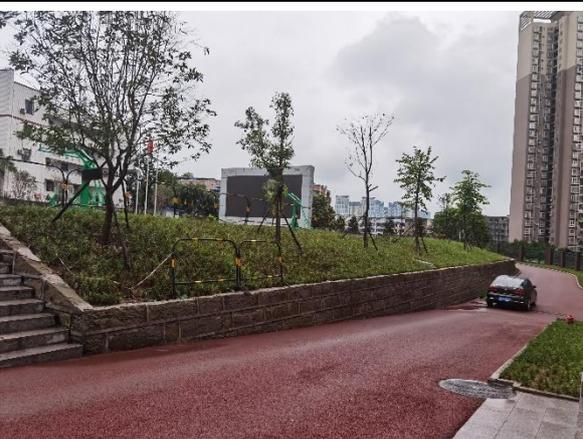
<p>景观绿化区植物生长现状</p>	<p>景观绿化区植物生长现状</p>
