灵台县北庄水库除险加固工程 水土保持方案报告表

灵台县北庄水库除险加固工程水土保持方案报告表

补充说明

编制单位：甘肃鑫盛博工程咨询有限责任公司

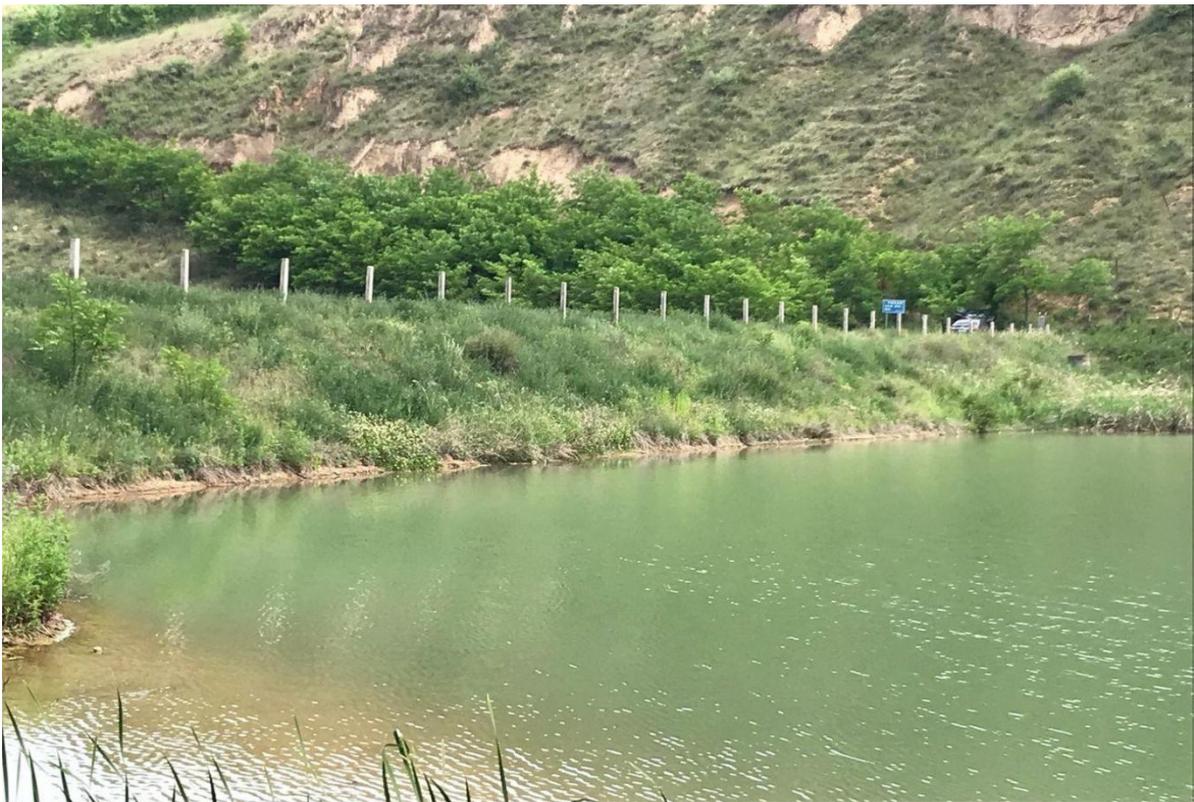
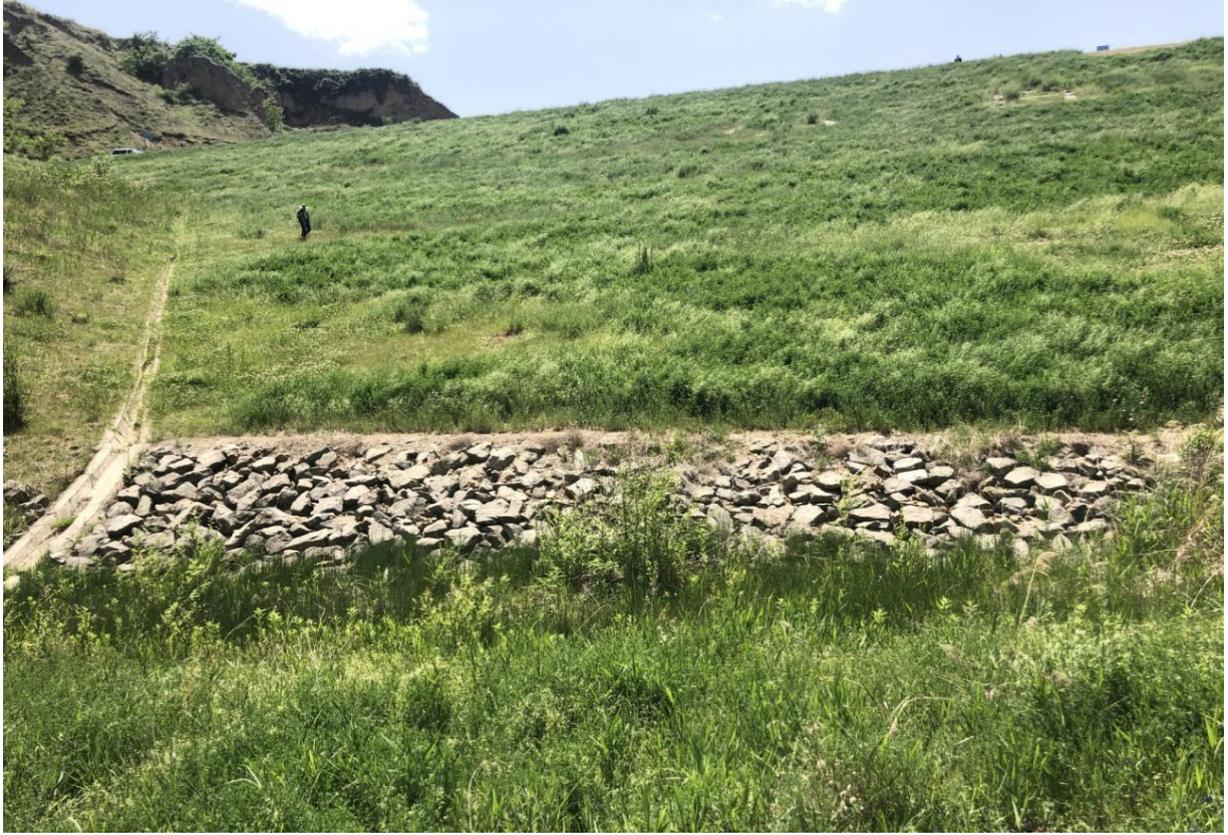
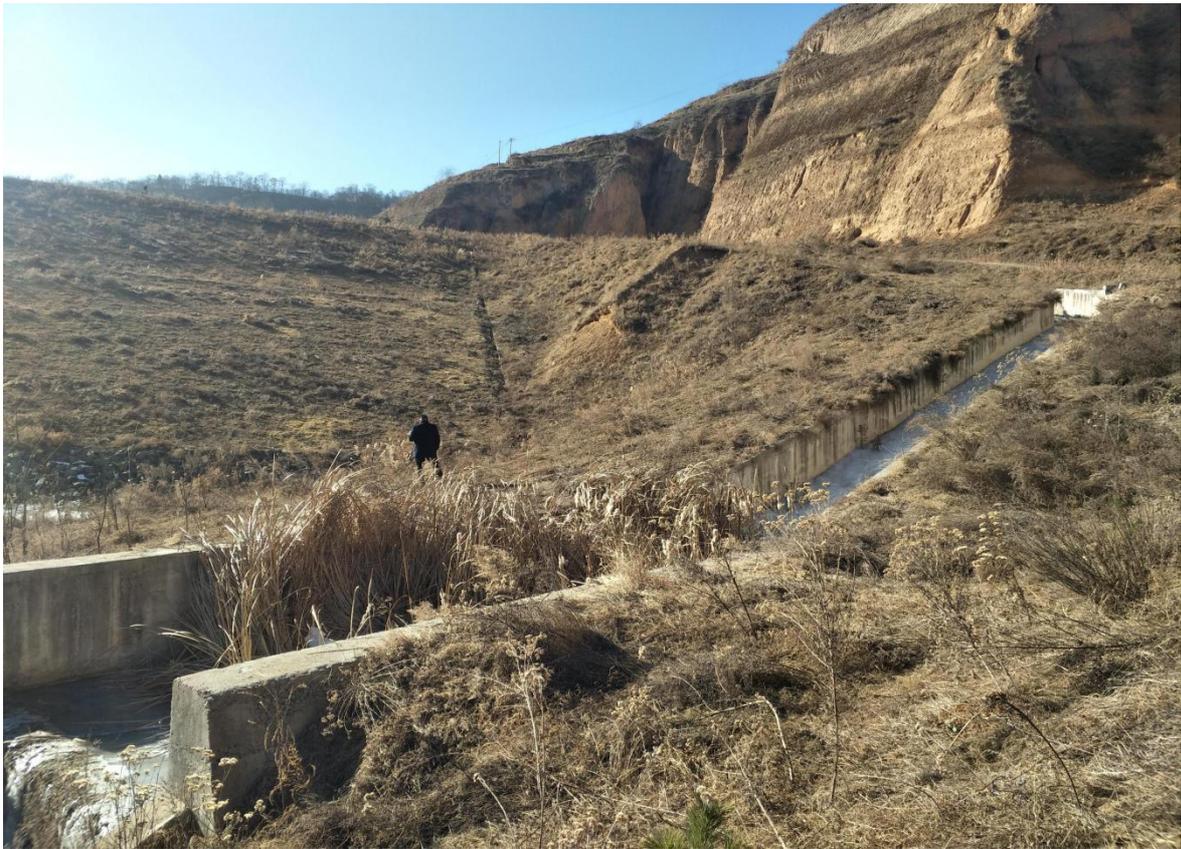
图 1-1 项目场地现状

遵照《中华人民共和国水土保持法》、《中华人民共和国水土保持法实施条例》和《开发建设项目水土保持方案编报审批管理规定》等有关法律法规的规定，灵台县水利工程建设站于 2022 年 8 月下旬委托甘肃鑫盛博工程咨询有限责任公司开展北庄水库除险加固工程水土保持方案编制工作。接受委托后，我公司由不同专业组成的方案编制组深入项目区，对工程的建设布局进行了勘查，收集了有关图件和资料，并对项目建设征占地、土地利用、自然状况、社会经济和水土流失等情况进行了详细调查。在上述工作基础上于 2022 年 10 月编写完成了《灵台县北庄水库除险加固工程水土保持方案报告表》。项目场地现状见图 1-1。

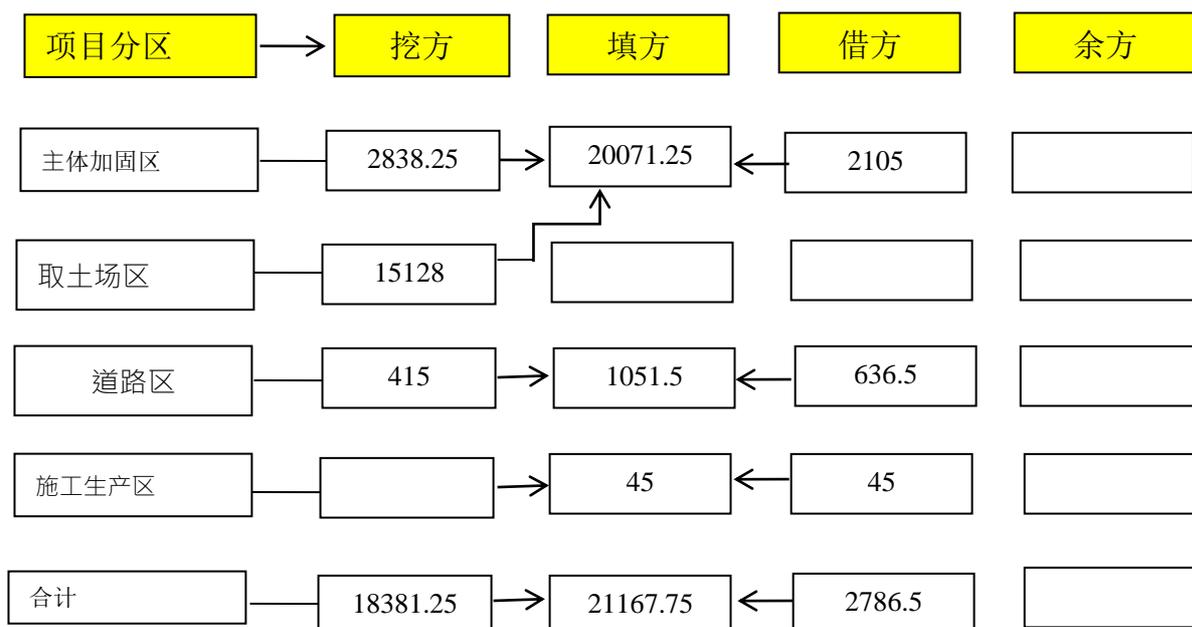
土石方平衡框向图 (单位: m³)

本项目尚未开工。根据工程设计资料、现场调查结果进行计算分析，本项目开挖土石方量 18381.25m³（含表土挖方 2225m³），回填土石方量 21167.75m³（含表土填方 2225m³），借方 2786.5m³，为外购砂石料，挖填方平衡。土石方量、土石方流向见图 2-4。

防治区	挖方	填方	借方	余方	调入	调出	来源/去向
合计	18381.25	21167.75	2786.5	0	15128	15128	
主体加固区	2838.25	20071.25	2105		15128		来源 2 和外购
取土场区	15128					15128	去向 1
道路区	415	1051.5	636.5				来源外购
施工生产区		45	45				来源外购

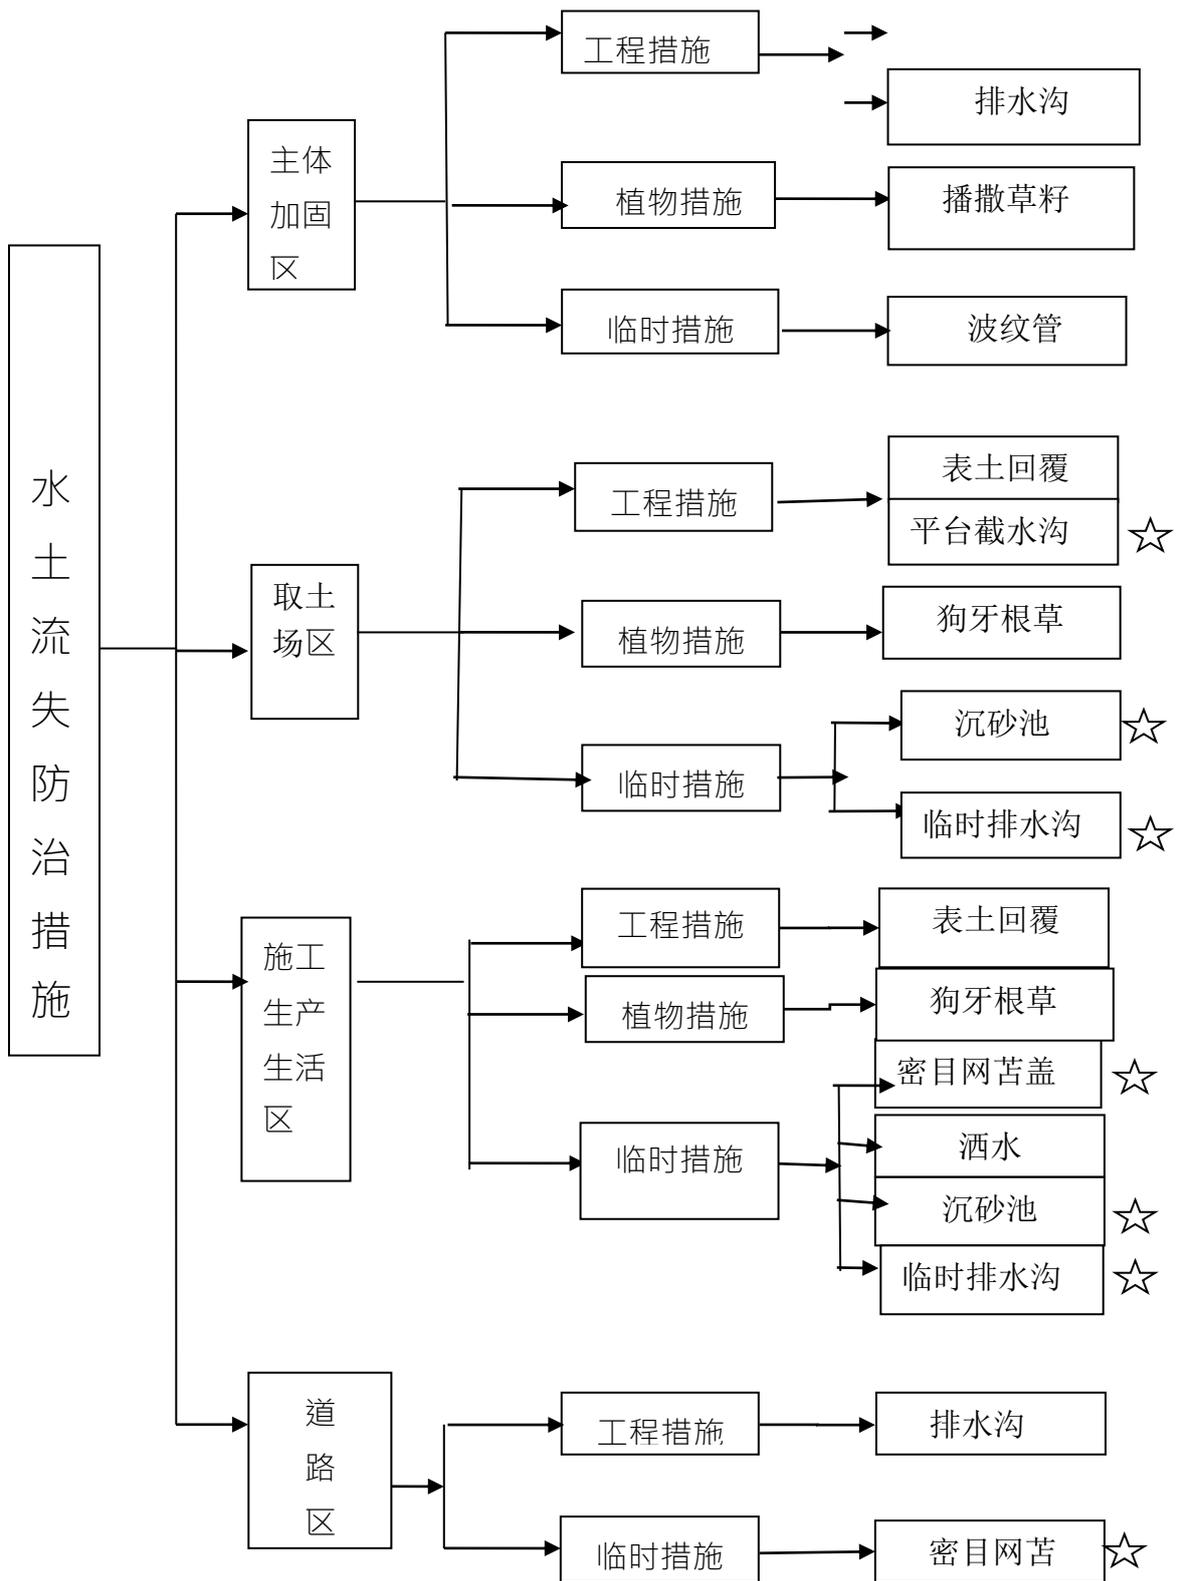
5-1 水土流失防治措施体系图

注：带☆为新增措施
