# 水土保持设施验收报告

建设单位：彭年中外企业家俱乐部（深圳）有限公司

编制单位：深圳市华焰科技发展有限公司

项目名称：彭年善玥名都

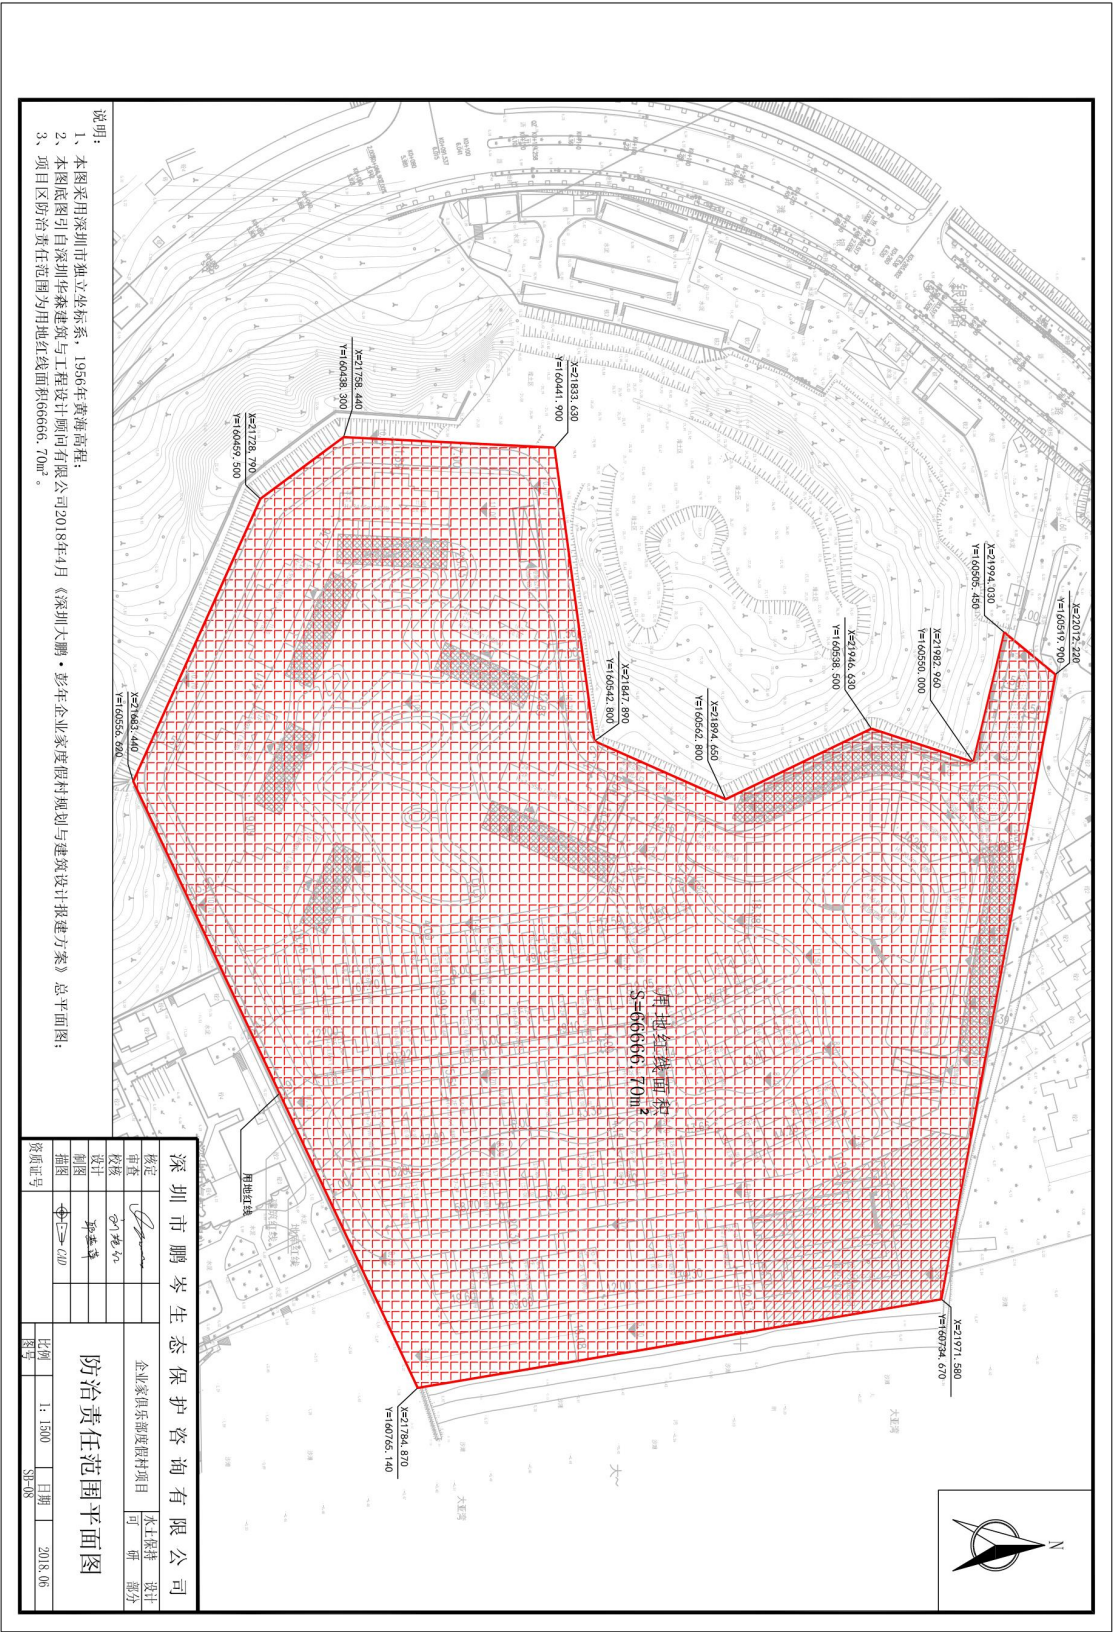
2) 水保验收范围图

本项目在建设过程中因工程布局未发生变化，实地调查结果显示项目建设区实际征占使用地范围与深圳市规划和国土资源委员会龙岗管理局批复的规划红线总用地面积一致，项目建设总占地面积 66666.70m<sup>2</sup>；因此，本次验收所认定的实际验收范围面积为 66666.70m<sup>2</sup>。
