沿太行高速公路焦作至济源段项目 水土保持监测季度报告表

(2022年第2季度)

沿太行高速公路焦作至济源段项目水土保持监测季度报告表

监测时段：2022年4月1日至2022年6月30日

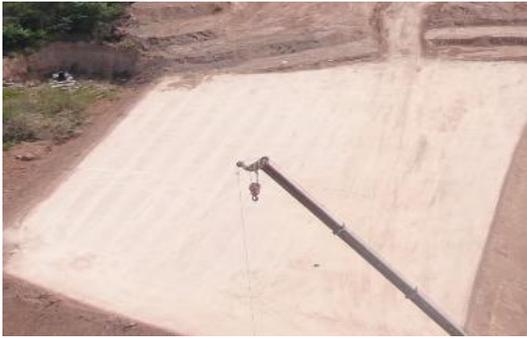
编号	水土流失防治区名称	地理位置		水土保持工程进度	存在问题与建议	现场照片	备注
		经纬度	地点				
一、路基工程区							
1	路基工程区	E: 113° 4' 38.27" N: 35° 14' 10.66"	K6+200	主线路基已经进行表土剥离。	无

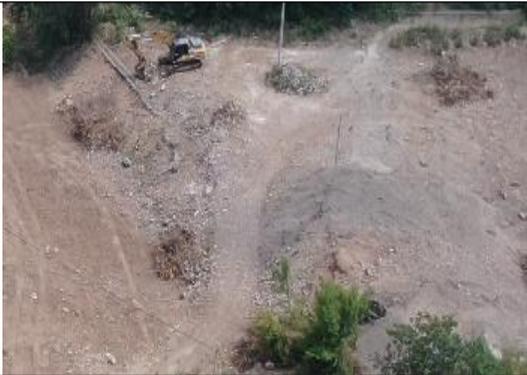
2	路基工程区	E: 112° 51' 49.38" N: 35° 11' 45.75"	K27+000	主线路基已经进行表土剥离。	无

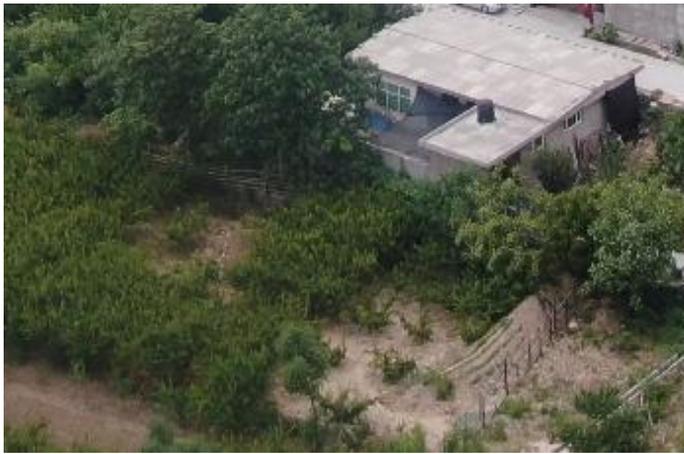
编号	水土流失防治区名称	地理位置		水土保持工程进度	存在问题与建议	现场照片	备注
		经纬度	地点				
3	路基工程区	E: 112° 49' 36.88" N: 35° 11' 49"	K30+000	此路段路基还未开始扰动占压。	无

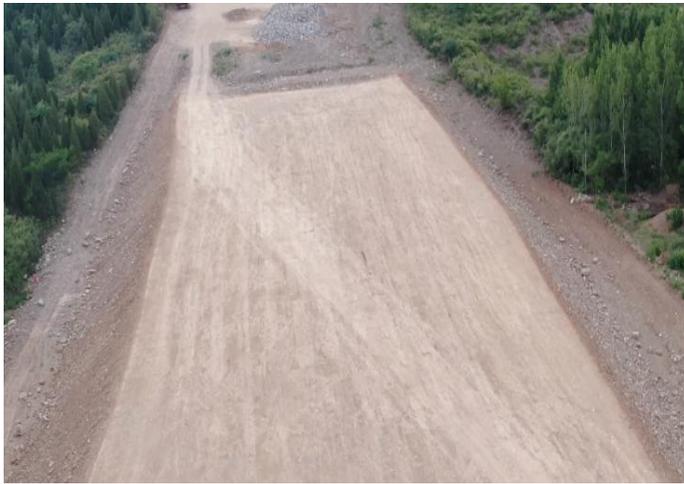
4	路基工程区	E: 112° 46' 20.28" N: 35° 11' 28.66"	K36+000	主线路基已经进行表土剥离。	无

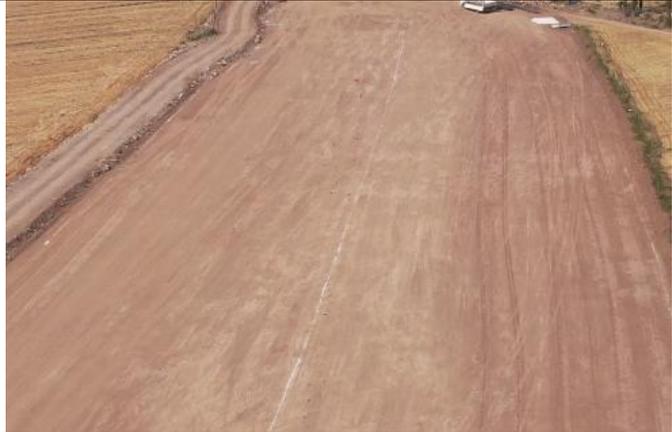
编号	水土流失防治区名称	地理位置		水土保持工程进度	存在问题与建议	现场照片	备注
		经纬度	地点				
5	路基工程区	E: 112° 45' 3.59" N: 35° 8' 59.90"	K41+000	主线路基已经进行表土剥离。	无

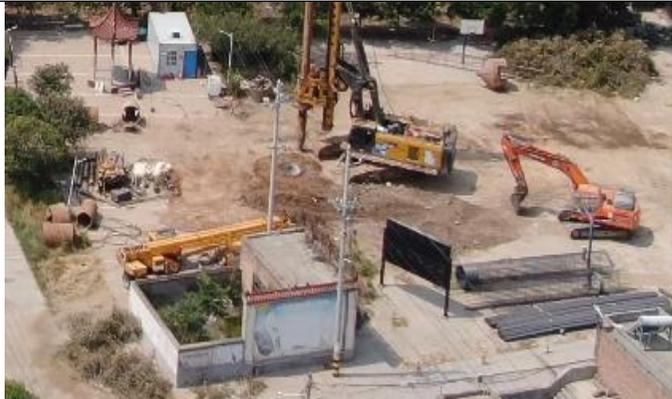
二、桥涵工程区							
6	桥涵工程区	E: 114° 58' 4" N: 34° 47' 27.7"	K13+585 丹河特大桥	施工前进行场地清理、剥离表土、设置泥浆沉淀池。	无

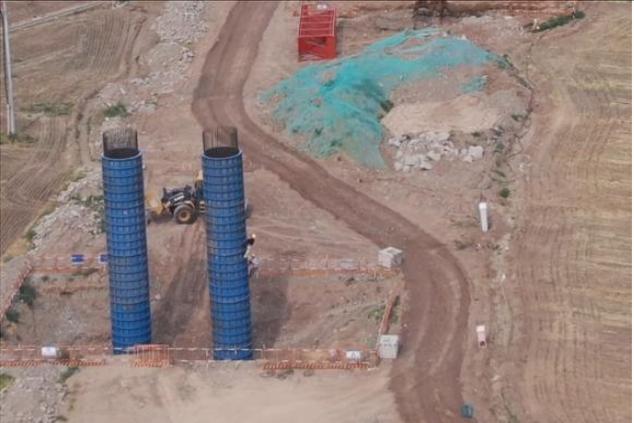
编号	水土流失防治区名称	地理位置		水土保持工程进度	存在问题与建议	现场照片	备注
		经纬度	地点				
7	桥涵工程区	E: 113° 0' 21.82" N: 35° 12' 38.53"	K45+684 沁河特大桥	施工前进行场地清理、剥离表土、设置泥浆沉淀池。	无

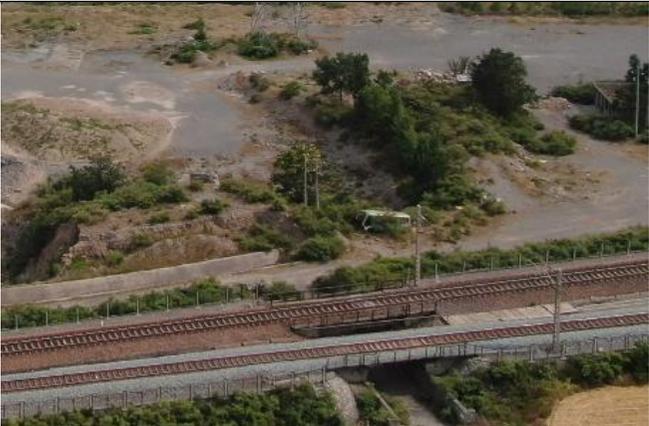
三、交叉工程区							
8	交叉工程区	E: 112° 45' 28.07" N: 35° 10' 48.40"	K38+074 跨焦柳铁路分离式立交	开始平整场地、准备剥离表土。	无

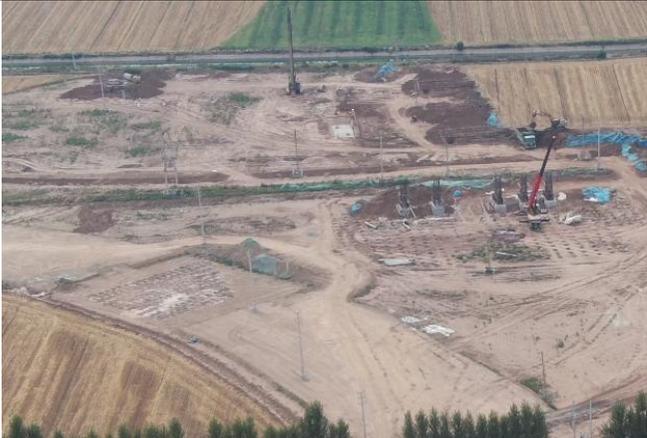
编号	水土流失防治区名称	地理位置		水土保持工程进度	存在问题与建议	现场照片	备注
		经纬度	地点				
9	交叉工程区	E: 112° 41' 22.54" N: 35° 8' 31.48"	K48+043 五龙口枢纽	已经平整场地、 准备剥离表土。	无

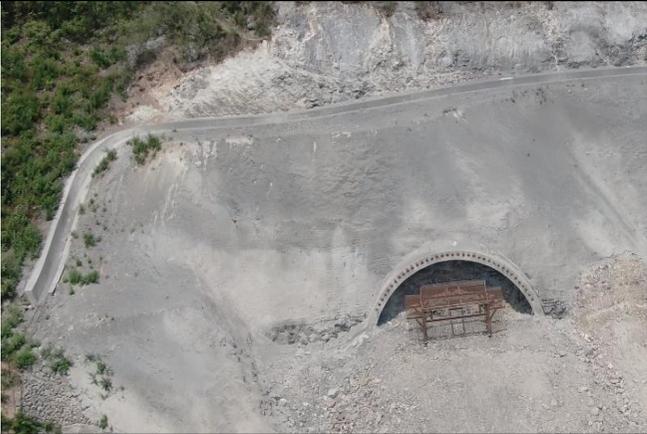
四、隧道工程区							
10	隧道工程区	E: 113° 2' 28.55" N: 35° 13' 36.67"	K9+869 月山隧道	隧道洞口设置 截排水沟。	无

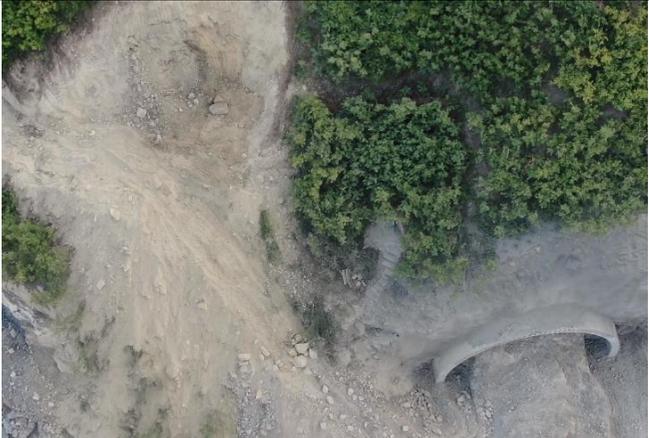
编号	水土流失防治区名称	地理位置		水土保持工程进度	存在问题与建议	现场照片	备注
		经纬度	地点				
11	隧道工程区	E: 113° 1' 52.87" N: 35° 13' 12.89"	K10+934 前陈隧道	隧道洞口进行开挖。	无

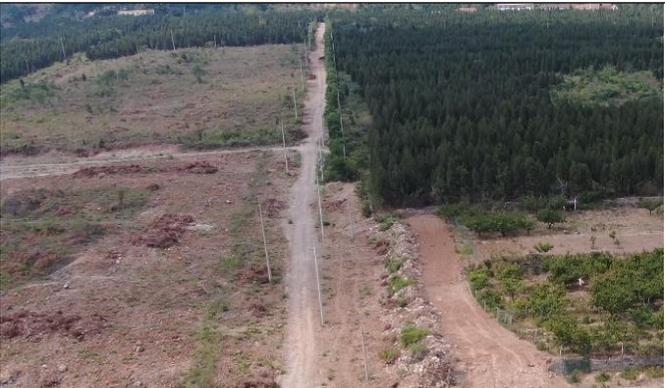
五、附属设施工程区							
12	附属设施区	E: 112° 47' 9.10" N: 35° 11' 22.33"	K34+400 服务区	服务区还未开始施工。	无

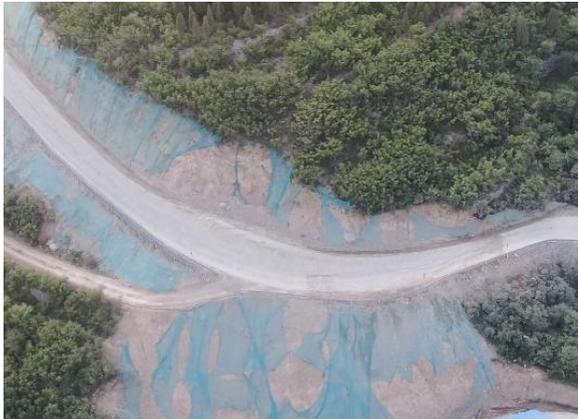
七、施工便道区								
15	施工便道区	E: 113° 2' 4.09" N: 35° 13' 25.92"	K9+890 施工便道	施工过程中对边坡裸露地面进行防尘网覆盖。	无

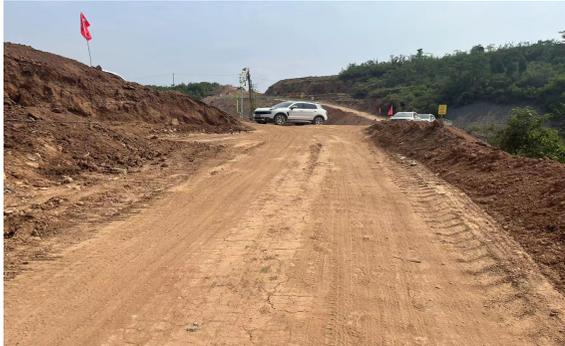
编号	水土流失防治区名称	地理位置		水土保持工程进度	存在问题与建议	现场照片	备注
		经纬度	地点				
16	施工便道区	E: 113° 4' 3.53" N: 35° 13' 43.85"	K7+500 施工便道	已经进行表土剥离。	部分表土未进行临时覆盖措施。

1.临时排水沟			
		长度（m）	14050	0	0
		土方开挖（m ³ ）	2810	0	0
		2.剥离表土（m ³ ）	28440	3800	7000
		3.裸露面防尘网覆盖	0	1360	2560
水土流失影响因子	降水量	4月	焦作市 12mm、济源市 27mm		
		5月	焦作市 13mm、济源市 15mm		
		6月	焦作市 68mm、济源市 46mm		
	最大 24h 降雨		6月 22日，济源市 40mm		
	最大风速（m/s）		6月 24日，济源市 6.7m/s		
土壤流失量（m ³ ）			1246	2242	
水土流失灾害事件			无		
监测工作开展情况	<p>2022年5月受河南焦源高速公路有限公司的委托，我公司（河南盛源水利技术咨询有限公司）承担了沿太行高速公路焦作至济源段项目水土保持监测任务，接受任务后我公司立即成立了水土保持监测工作组，并编制《沿太行高速公路焦作至济源段项目水土保持监测实施方案》。根据《实施方案》划分的9个水土保持监测分区：路基工程区、桥涵工程区、交叉工程区、隧道工程区、附属设施区、施工生产生活区、施工便道区、取土场区、弃渣场区，监测工作组于2022年6月21日至6月22日对本项目开展了现场监测工作。重点监测查勘的有：路基工程区、交叉工程区等。</p> <p>本次共调查16处，其中监测路基工程区5处，桥涵工程区2处、交叉工程区2处、隧道工程区2处、附属设施区1处、施工生产生活区2处、施工便道区2处。对已布设监测点进行现场量测，同时利用无人机航拍全区。</p>				
存在问题与建议	<p>问题： 1、已开工路段有部分裸露地表，未及时覆盖；</p> <p>建议： 1、对施工裸露面进行临时苫盖。</p>
