册亨县香蕉大数据扶贫产业园建设项目

# 水土保持监测调查总结报告

建设单位：册亨县丰汇山地农业发展投资有限责任公司

监测单位：贵州省达济环保科技有限公司

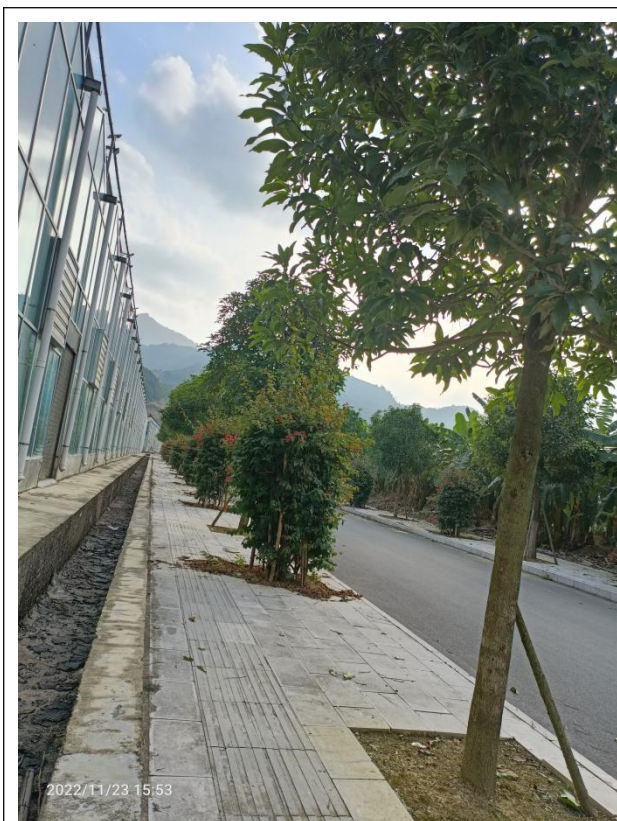
（1）排水沟：主体设计在各个温室大棚周围布设排水沟，用来收集场地的雨水排入污水管网。排水沟长度为2087.87m，断面为矩形，断面尺寸为0.7m×0.7m，砖砌，M10水泥砂浆抹面。

项目区排水沟

(1) 项目建设过程中，建设单位实施了部分的排水沟措施，但还有局部排水沟存在堵塞、破损等情况，建议建设单位及时修复已破损的排水沟及定期清理杂物，保证排水畅通。

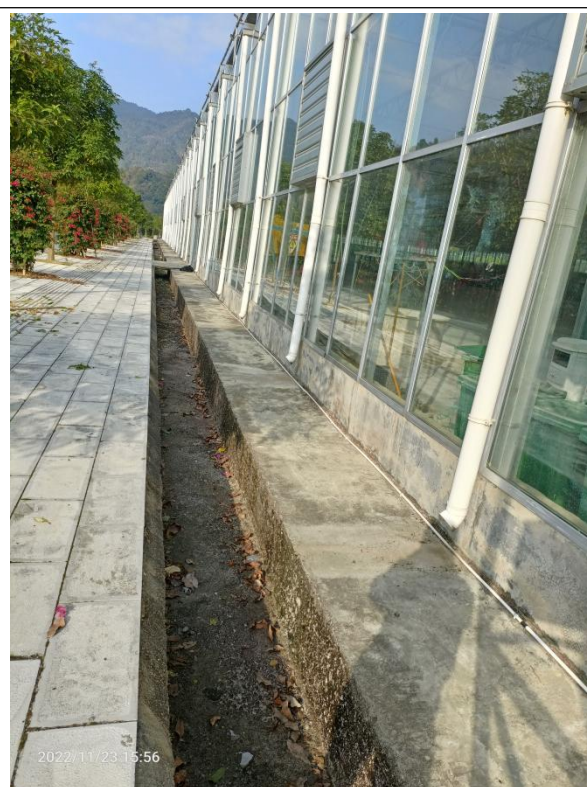
项目区排水沟
