玲珑湾小区 水土保持设施验收报告

建设单位：江苏金鹰投资发展有限公司

编制单位：江苏海创水保规划设计有限公司

水土保持设施验收报告

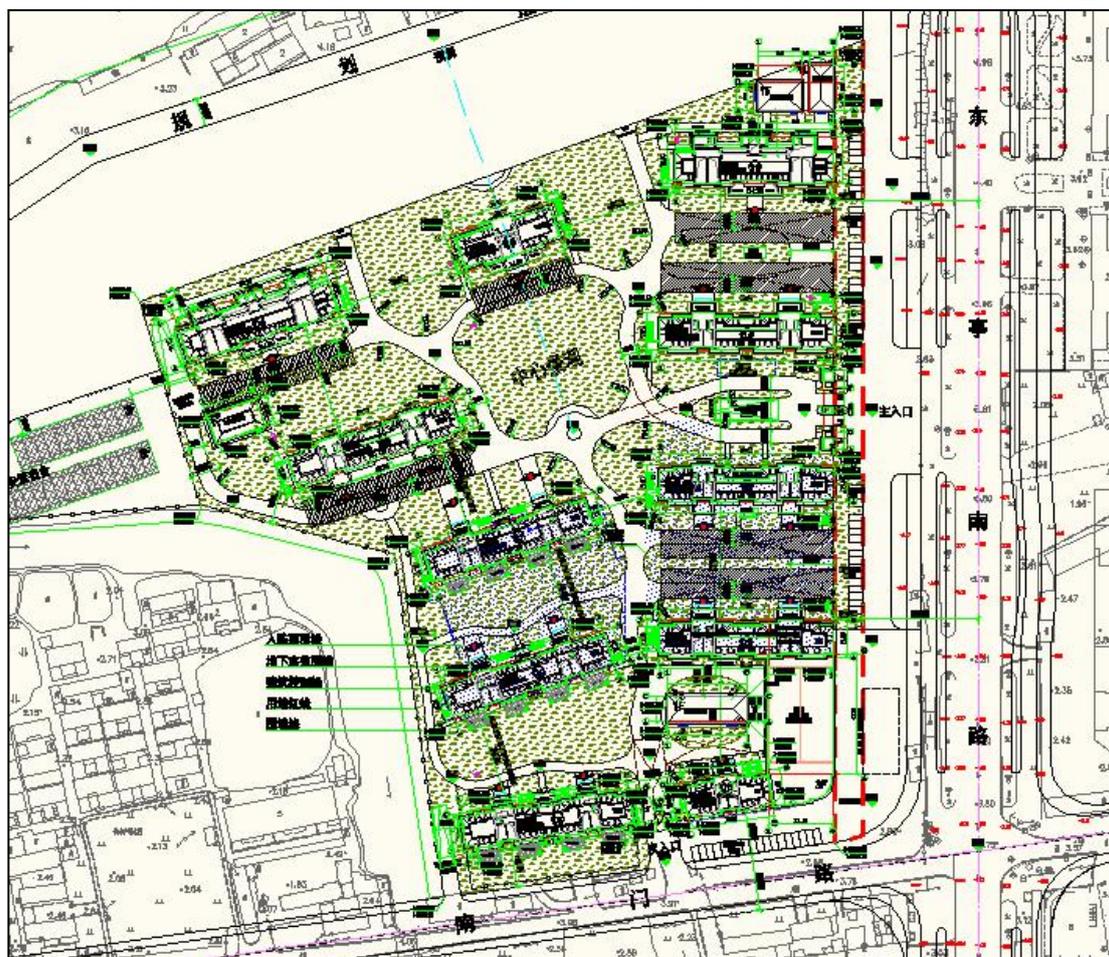
图 1.1.4-1 项目区总体布局图

本工程位于东台市东亭南路以西、南门路以北。建筑物为 11 栋（8-22F 高层住宅）及配套设施用房，场内统设一层地下车库（-1F）。

区内道路呈环形布置，道路总长 3600m，道路平均宽度 5.00m，道路主出入口位于项目区东侧东亭南路，次出入口位于项目区南侧南门路，共设置 2 处出入口；结合出入口、道路、停车位节点设置点状绿化，沿道路、建筑物四周设置线

状、带状绿化，形成以乡土树种为主，既四季常绿，又有季相变化的景观特色。

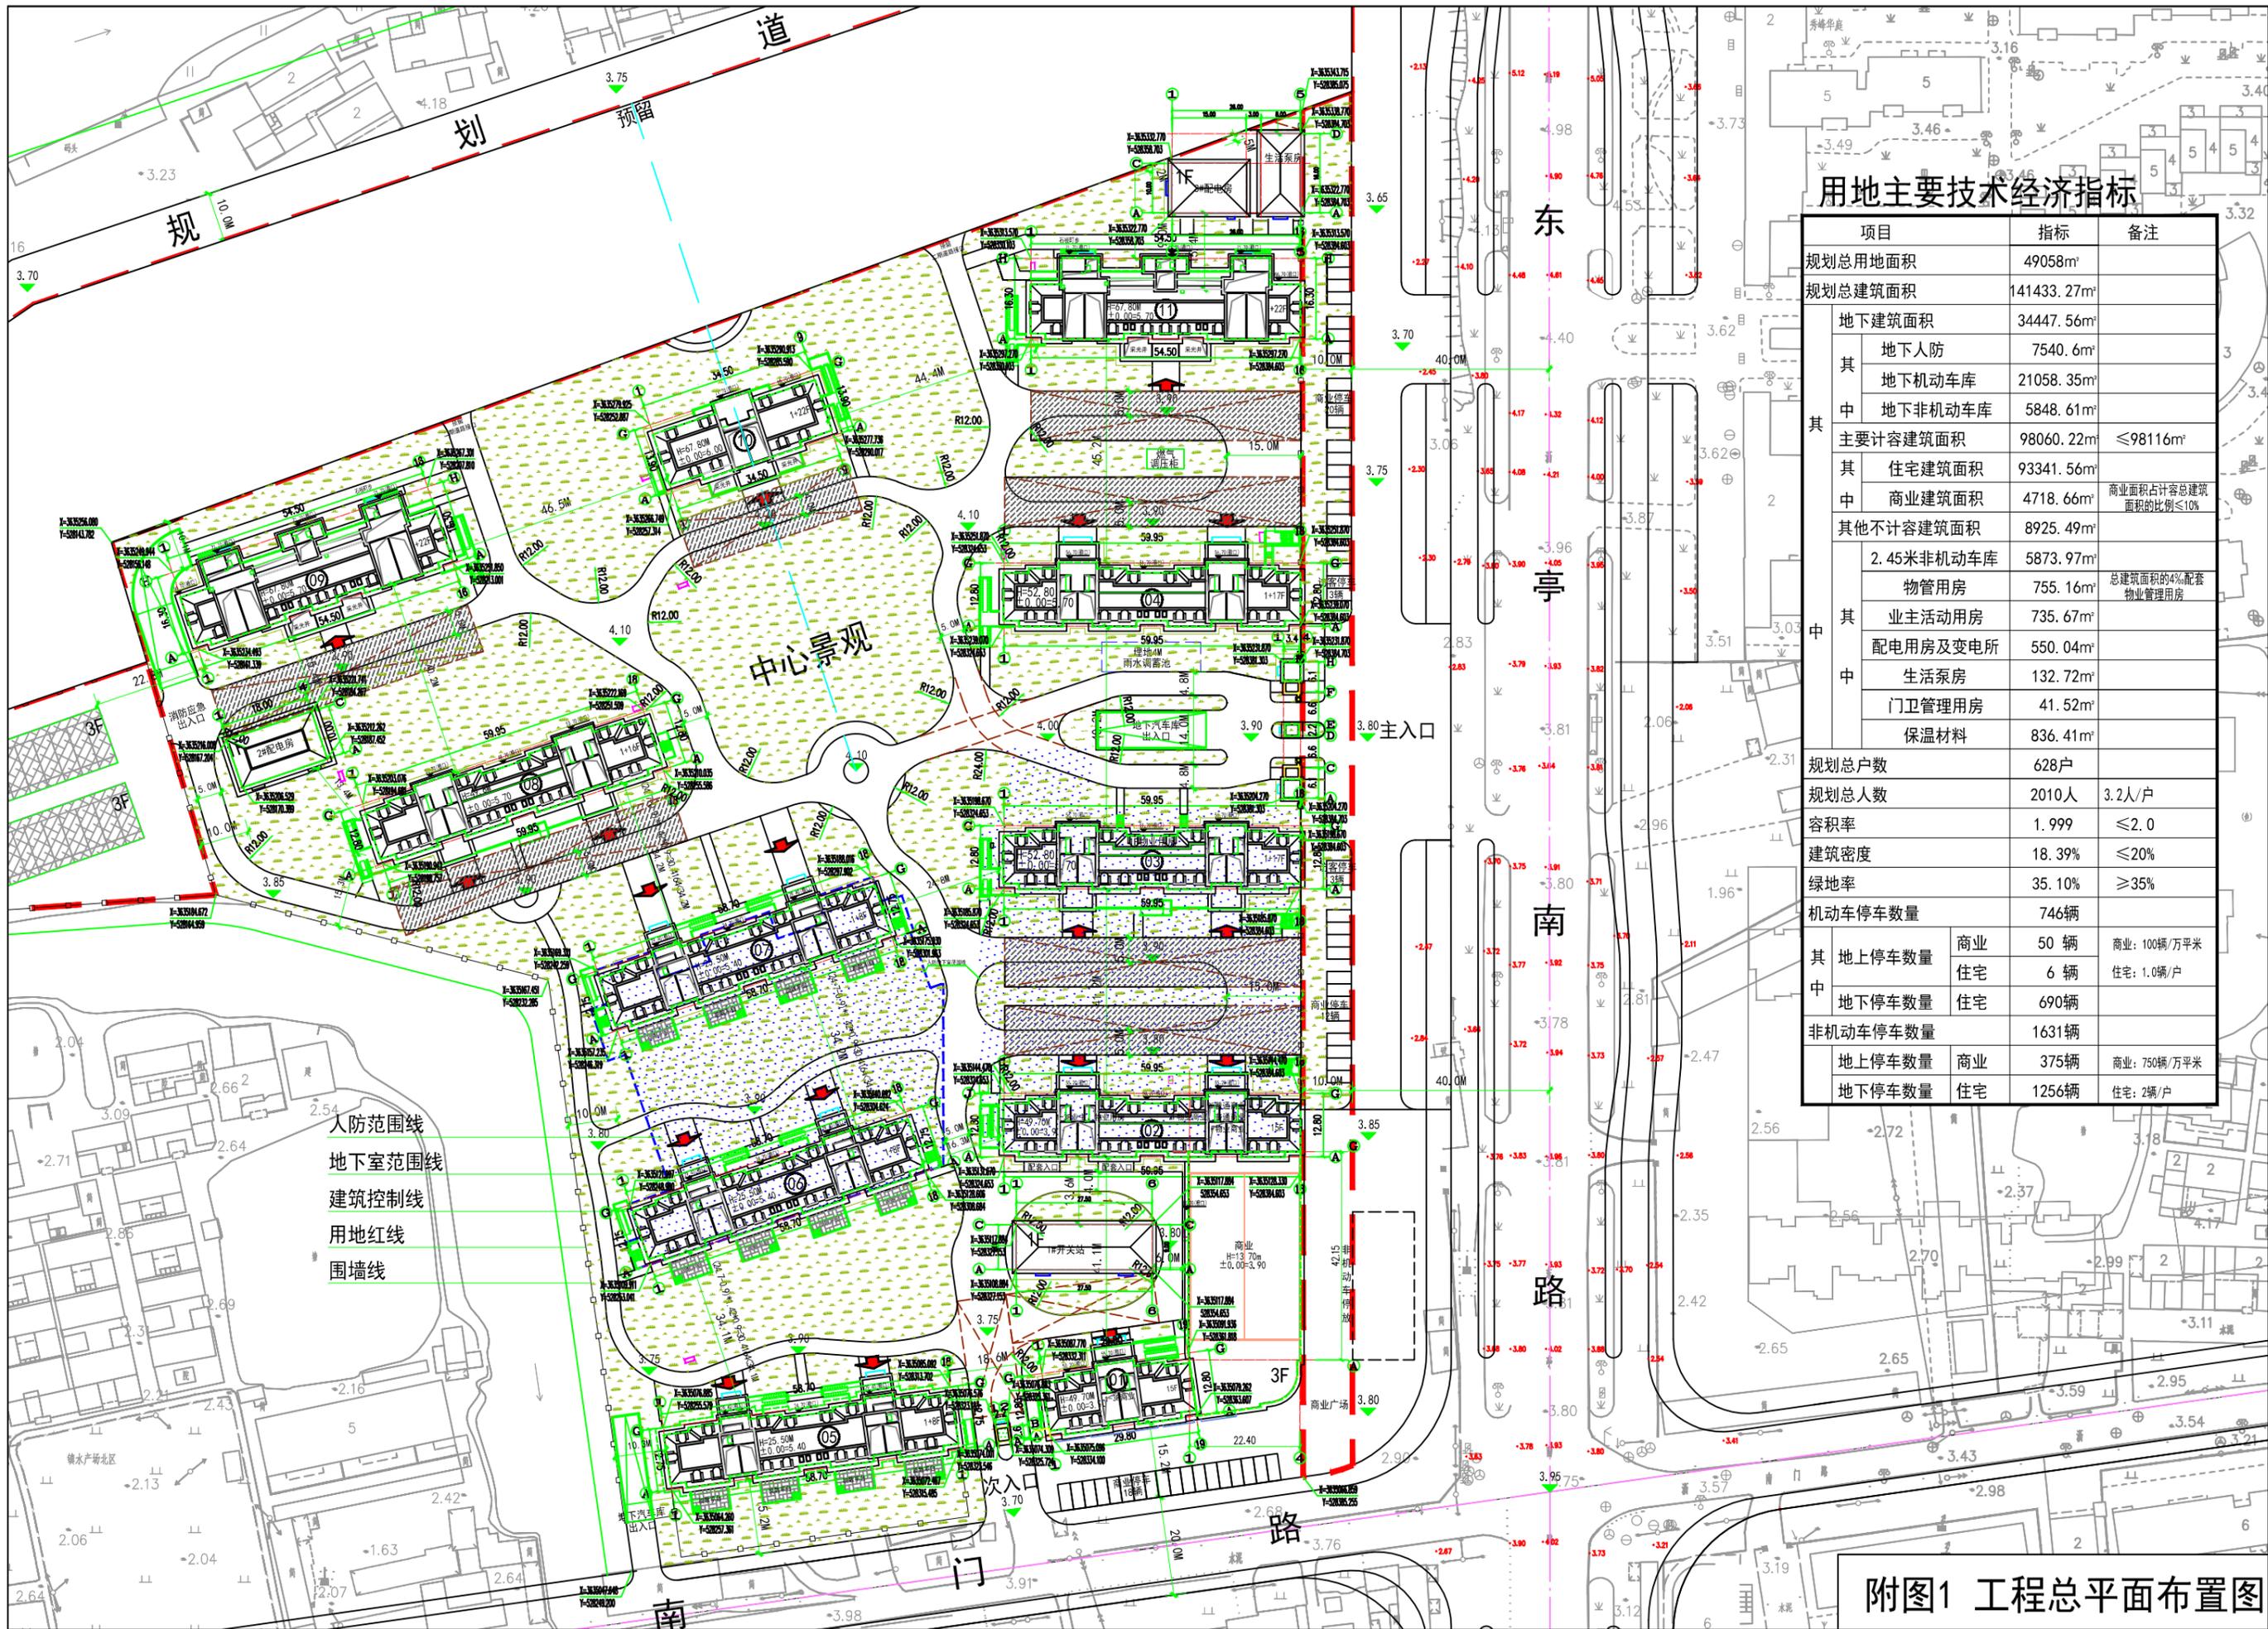
附图1 工程总平面布置图

用地主要技术经济指标

项目	指标	备注	
规划总用地面积	49058m ²		
规划总建筑面积	141433.27m ²		
其中	地下建筑面积	34447.56m ²	
	地下人防	7540.6m ²	
	地下机动车库	21058.35m ²	
其中	地下非机动车库	5848.61m ²	
	主要计容建筑面积	98060.22m ² ≤98116m ²	
其中	住宅建筑面积	93341.56m ²	
	商业建筑面积	4718.66m ² 商业面积占计容总建筑面积的比例≤10%	
其他不计容建筑面积	8925.49m ²		
其中	2.45米非机动车库	5873.97m ²	
	物管用房	755.16m ² 总建筑面积的4%配套物业管理用房	
	业主活动用房	735.67m ²	
	配电用房及变电所	550.04m ²	
	生活泵房	132.72m ²	
	门卫管理用房	41.52m ²	
保温材料	836.41m ²		
规划总户数	628户		
规划总人数	2010人	3.2人/户	
容积率	1.999	≤2.0	
建筑密度	18.39%	≤20%	
绿地率	35.10%	≥35%	
机动车停车数量	746辆		
其中	地上停车数量	商业 50辆 住宅 6辆	商业: 100辆/万平米 住宅: 1.0辆/户
	地下停车数量	住宅 690辆	
非机动车停车数量	1631辆		
	地上停车数量	商业 375辆	商业: 750辆/万平米
	地下停车数量	住宅 1256辆	住宅: 2辆/户

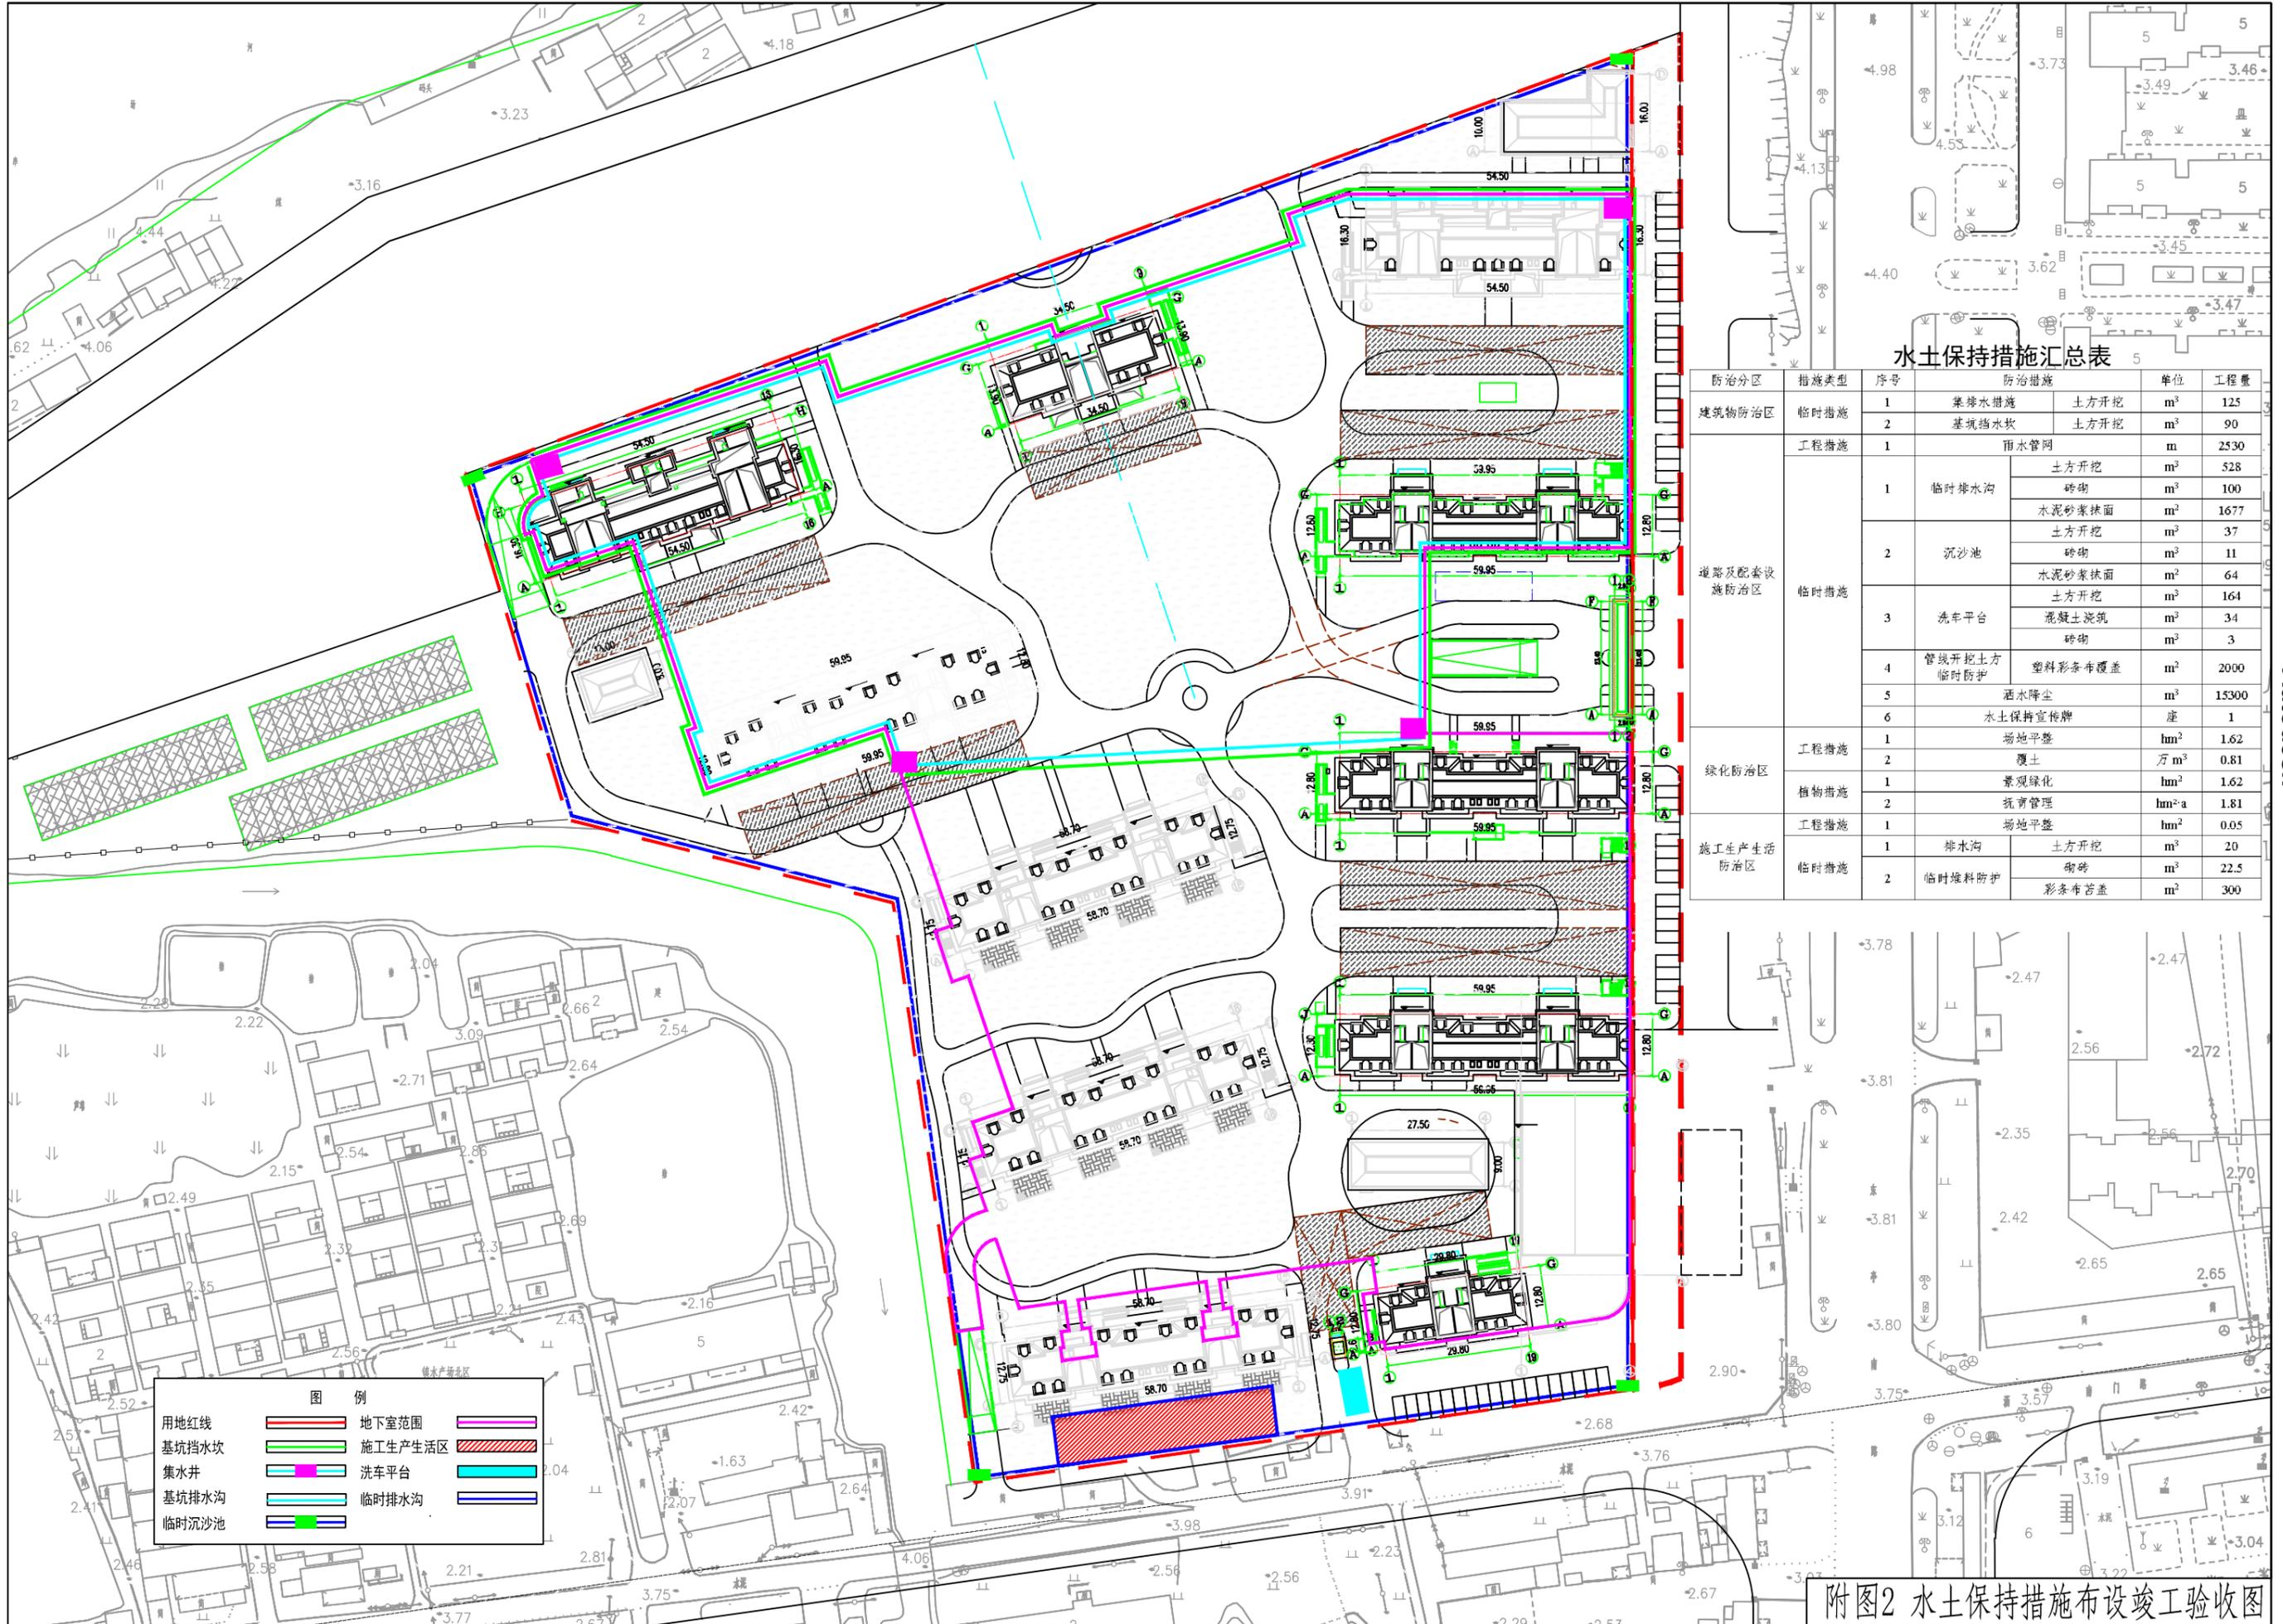
附图2 水土保持措施布设竣工验收图

水土保持措施汇总表

防治分区	措施类型	序号	防治措施	单位	工程量	
建筑物防治区	临时措施	1	集排水措施	土方开挖	m ³ 125	
		2	基坑挡水坎	土方开挖	m ³ 90	
道路及配套设施防治区	临时措施	工程措施			雨水管网	m 2530
		1	临时排水沟	土方开挖	m ³ 528	
				砖砌	m ³ 100	
				水泥砂浆抹面	m ² 1677	
		2	沉沙池	土方开挖	m ³ 37	
				砖砌	m ³ 11	
		3	洗车平台	水泥砂浆抹面	m ² 64	
				土方开挖	m ³ 164	
		4	管线下挖土方临时防护	混凝土浇筑	m ³ 34	
				砖砌	m ³ 3	
5	工程措施	管线下挖土方临时防护	塑料彩条布覆盖	m ² 2000		
		洒水降尘	m ³ 15300			
6	植物措施	水土保持宣传牌	座	1		
		1	场地平整	hm ² 1.62		
绿化防治区	植物措施	2	覆土	万 m ³ 0.81		
		1	景观绿化	hm ² 1.62		
施工生产生活防治区	临时措施	2	抚育管理	hm ² a 1.81		
		1	工程措施	场地平整	hm ² 0.05	
施工生产生活防治区	临时措施	1	排水沟	土方开挖	m ³ 20	
		2	临时堆料防护	砌砖	m ³ 22.5	
				彩条布苫盖	m ² 300

用地红线	地下室范围	临时排水沟
基坑挡水坎	施工生产生活区	临时沉沙池
集水井	洗车平台	
基坑排水沟

防治分区	方案体系布局	实际体系布局	对比及原因分析
建筑物区	基坑开挖期间，基坑坑顶四周布设集排水沟以及挡水坎	基坑开挖期间，基坑坑顶四周布设集排水沟以及挡水坎	无变化
道路及配套设施区	在围墙内侧布设临时排水沟，末端接沉沙池，经沉淀达标后，排入项目区周边市政排水系统；对裸露地表采用密目网苫盖；项目区布设雨水管网进行排到汇水；施工出入口设置洗车平台；施工期间采取洒水降尘	在围墙内侧布设临时排水沟，末端接沉沙池，经沉淀达标后，排入项目区周边市政排水系统；对裸露地表采用密目网苫盖；项目区布设雨水管网进行排到汇水；施工出入口设置洗车平台；施工期间采取洒水降尘	无变化
绿化区	地面绿化之前需先进行覆土、土地整治，按照乔、灌、草相结合的形式对绿地区进行绿化，绿化完工后进行抚育管理	地面绿化之前需先进行覆土、土地整治，按照乔、灌、草相结合的形式对绿地区进行绿化，绿化完工后进行抚育管理	无变化
施工生产生活区	施工生产生活区周边布设临时排水设施，同时对施工材料进行临时苫盖、拦挡	施工生产生活区周边布设临时排水设施，同时对施工材料进行临时苫盖、拦挡	无变化
