汨罗市归义镇车站社区  
综合服务中心大楼建设项目地块  
土壤污染状况调查报告  
(报批稿)

编制单位：湖南坤诚检测技术有限公司

编制时间：二〇二三年一月

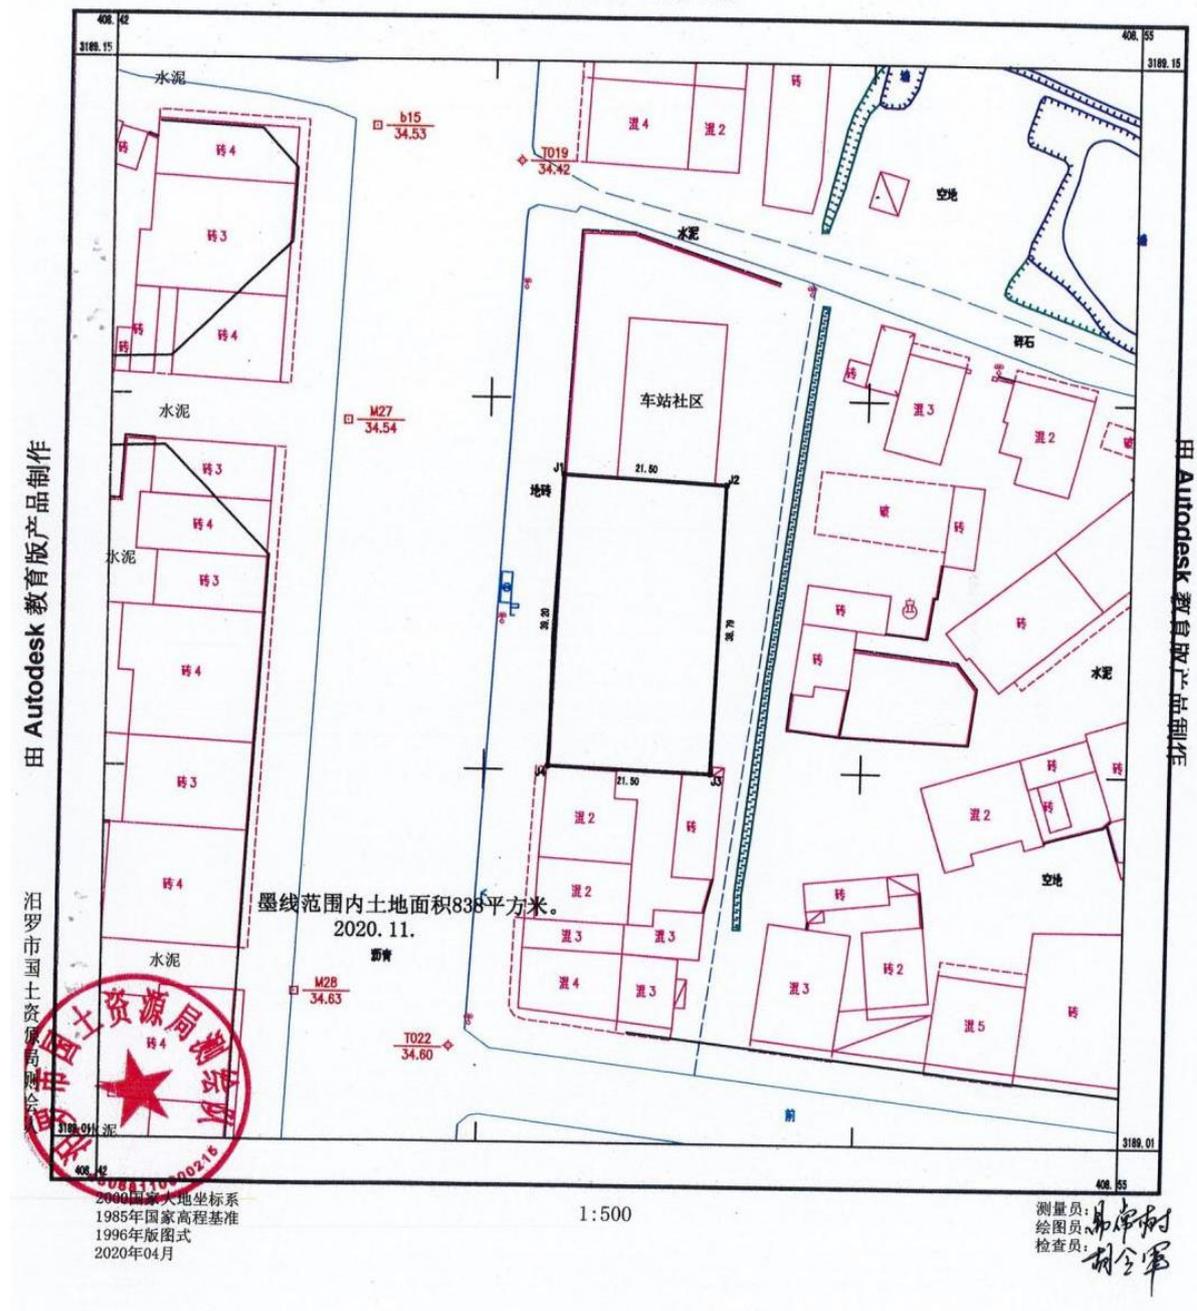
图 2.2-1 地块宗地图

本次土壤污染状况调查的地块东北面为居民住户、汨罗小哈佛美语幼儿园、菜地，南面为居民住户，西面隔屈原大道为居民住户、罗城医院、罗城学校、罗城学校幼儿园，西北面隔屈原大道为居民住户、汨罗市城西加油站、烟草物流园仓库，本地块用地面积为 838 平方米。根据《建设用地土壤污染状况调查技术导则》（HJ25.1-2019）调查范围以地块内为主，对相邻地块的现状与历史情况、污染源排放情况、相邻地块环境敏感目标等进行了调查。调查范围：地块东至求索路，南至稻香路，西至七星街北沿线，北至通达路。地块界址点拐点坐标见下表 2.2-1，地块宗地图见图 2.2-1，地块调查范围图见图 2.2-1。

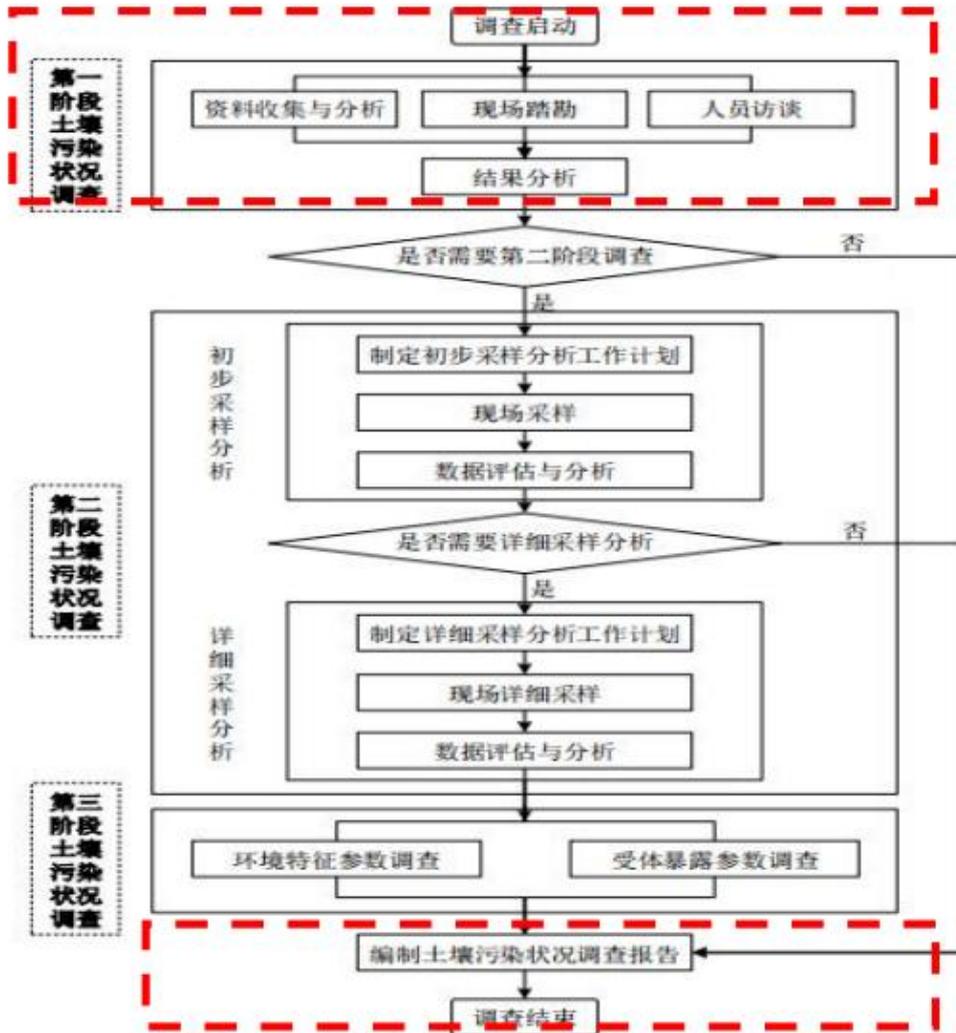
图 2.4-1 土壤污染状况调查的工作内容与程序

本次调查内容主要为第一阶段土壤污染状况调查。土壤污染状况调查的工作内容与程序见下图（红色虚线部分为本次调查的工作内容），工作内容主要包括：资料收集与分析、现场踏勘、人员访谈、照片拍摄以及报告编制等。

按照《建设用地土壤污染状况调查技术导则》（HJ25.1-2019）、《建设用地土壤污染风险管控和修复监测技术》（HJ25.2-2019）和《建设用地土壤环境调查评估技术指南》，本次调查是以资料收集、现场踏勘和人员访谈为主的污染识别阶段，原则上不进行现场采样分析。若第一阶段调查确认地块内及周围区域当前和历史上均无可能的污染源，则认为地块的环境状况可以接受，调查活动可以结束。本次场地土壤环境初步调查工作基本流程可分为以下 2 个部分。

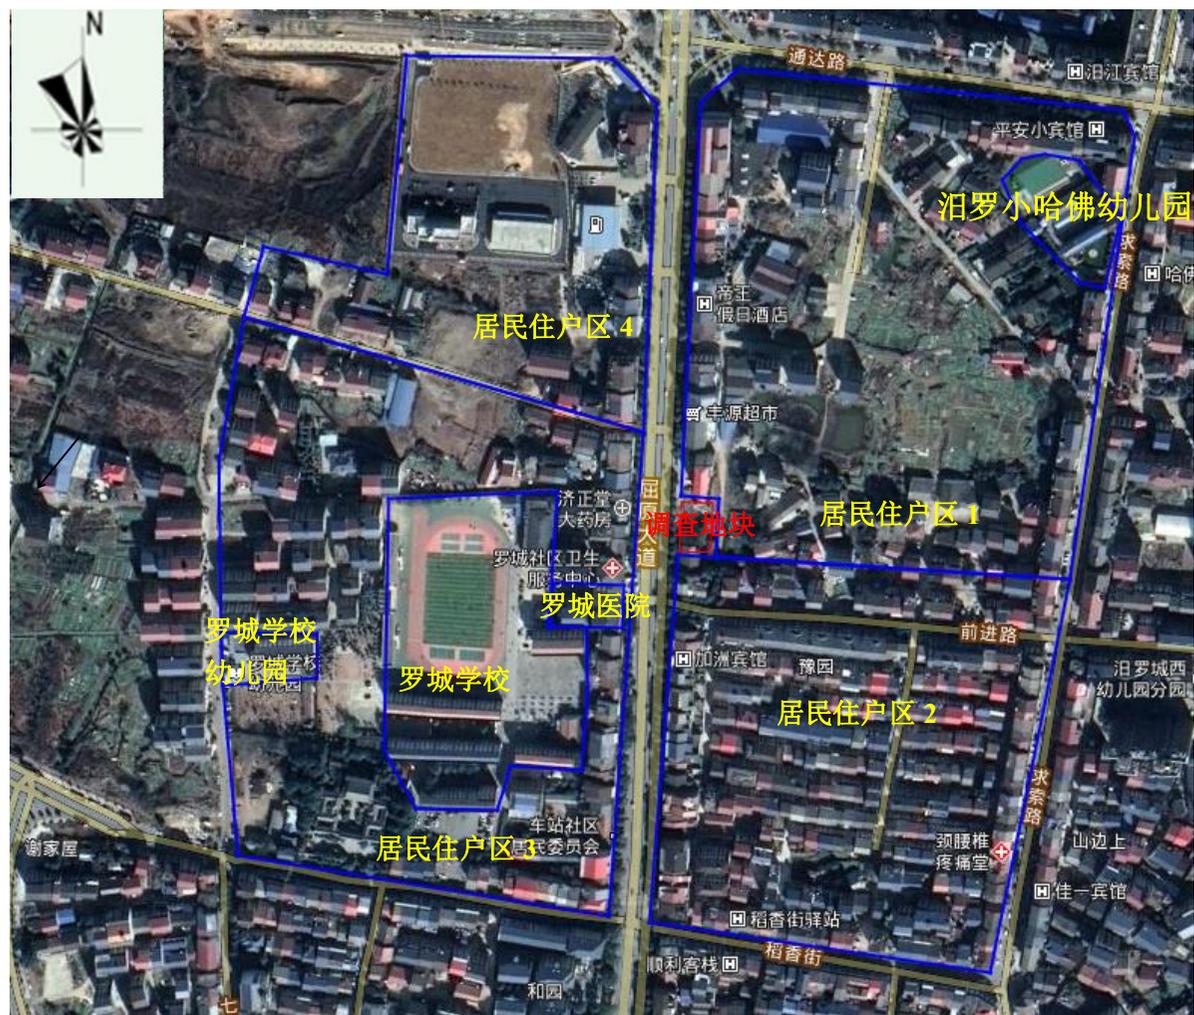
图 3.2-1 地块周边主要敏感目标分布图

按照《建设用土壤污染状况调查技术导则》（HJ25.1-2019）的相关要求，调查了地块周边环境敏感目标分布情况，敏感目标指地块周围可能受污染物影响的居民区、学校、医院、饮用水源保护区以及重要公共场所等。根据对现场及周边踏勘获得的信息，地块周边敏感目标见下表。

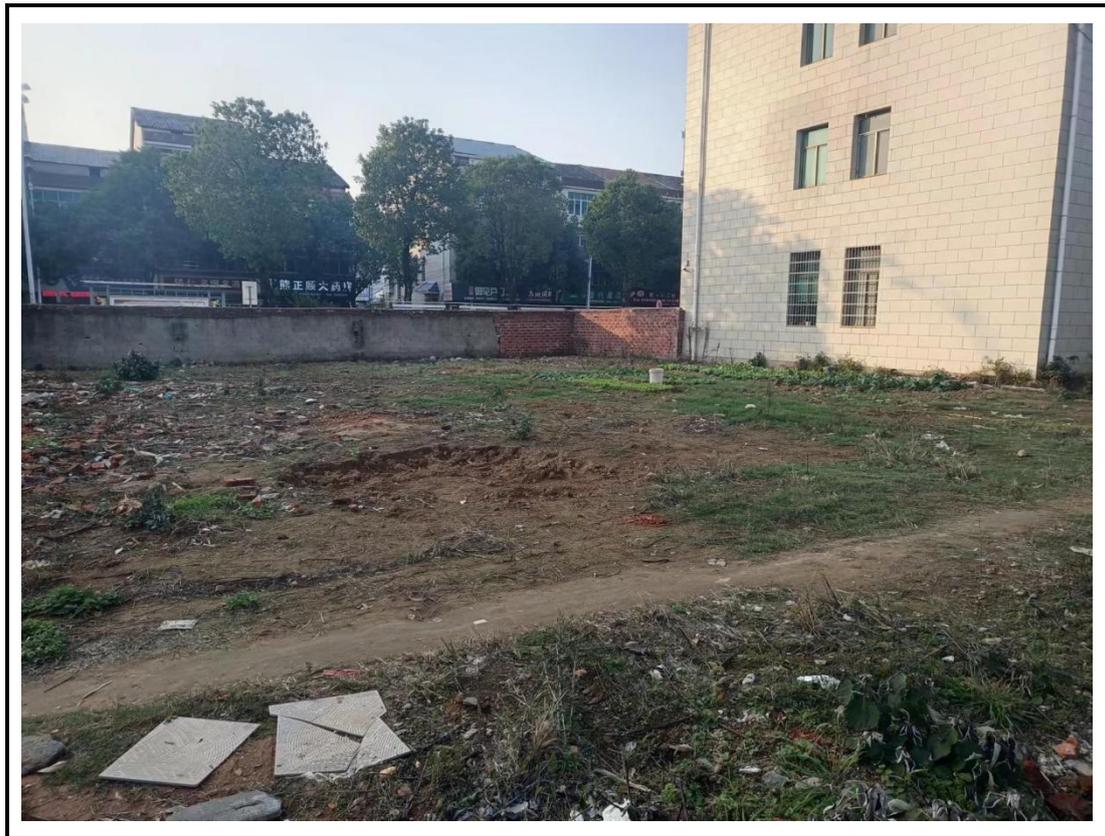
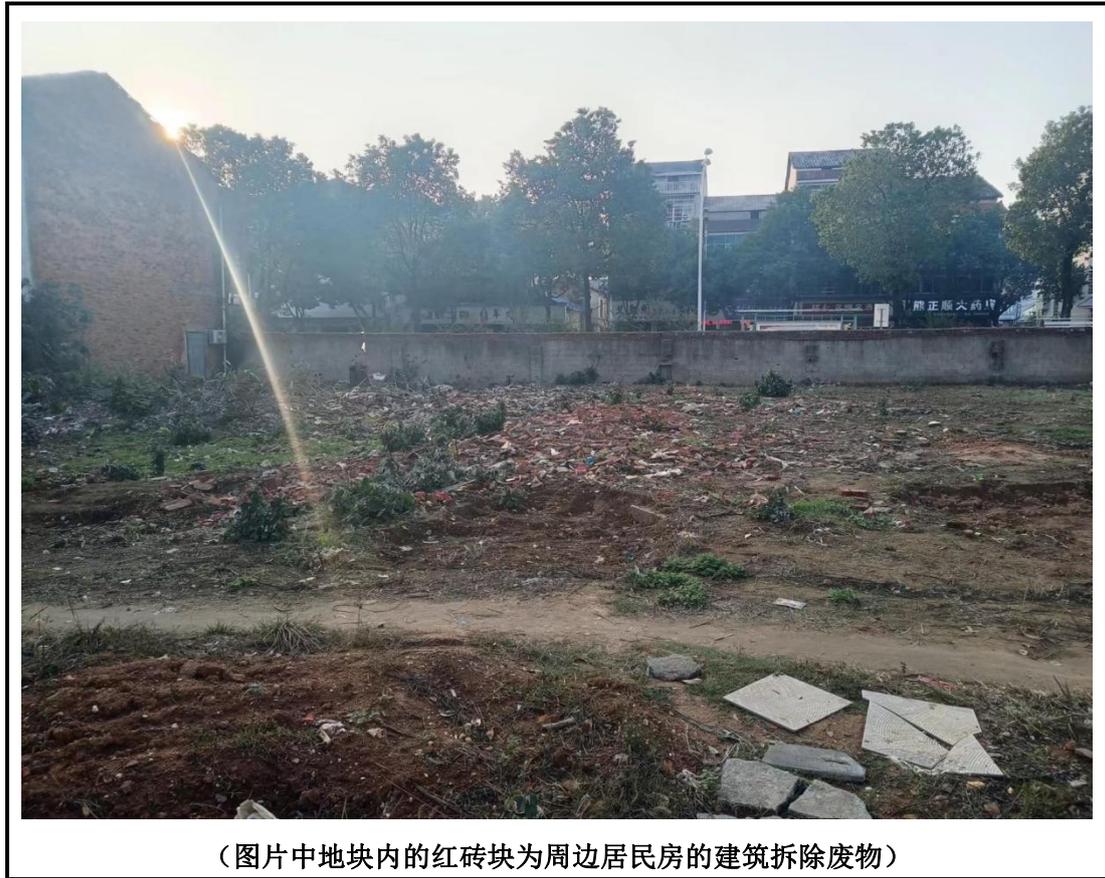
图 3.3-1 地块现状图

我公司于 2022 年 12 月进行现场踏勘和调查,本调查地块面积为 838 平方米,现规划用途为商业服务业、居住用地(社区服务设施用地),建设用地使用权人为汨罗市车站社区居民委员会。调查期间,地块上有周边居民房建筑拆除废物、菜地,地块现状见下图 3.3-1,现场图片中地块内的红砖块为周边居民房的建筑拆除废物。

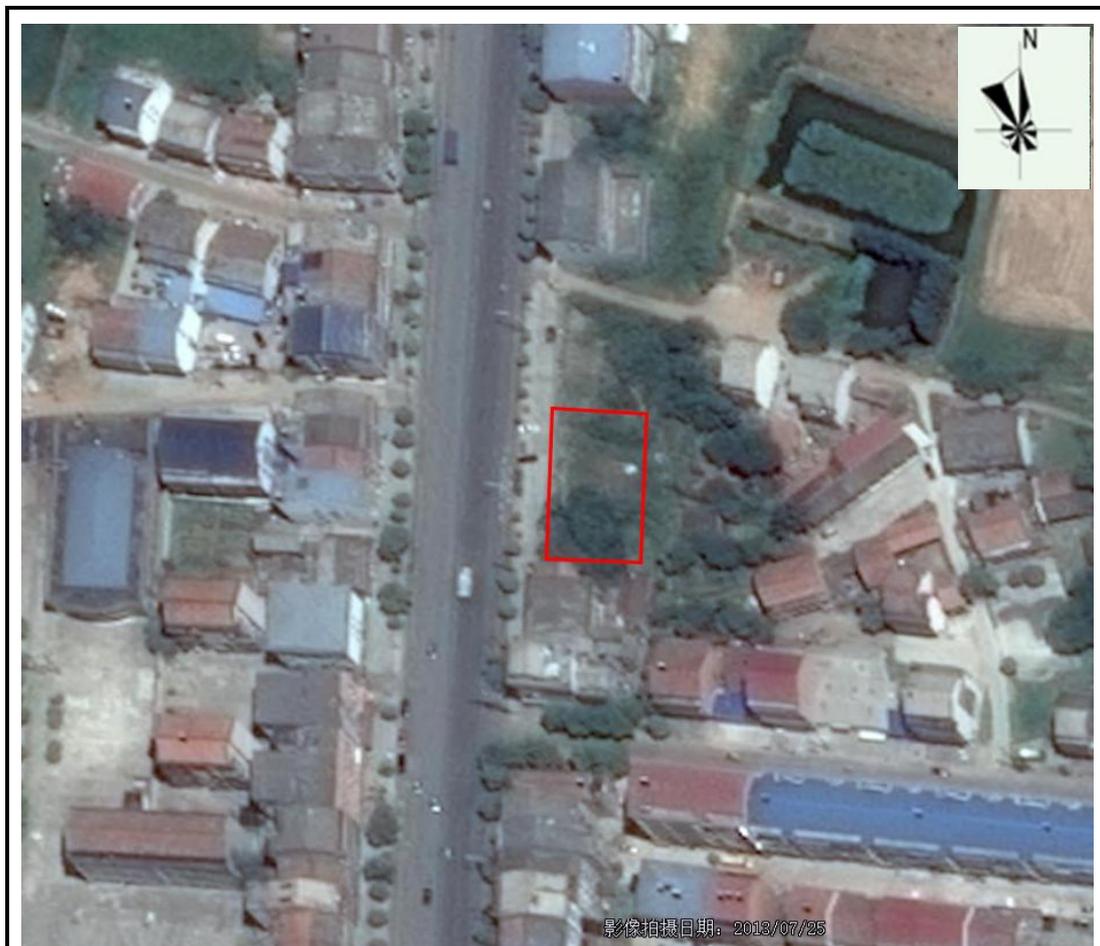
地块2013年卫星影像图

地块最早的历史影像为2013年7月25日，从历史影像看，地块内主要为林地、农用地，地块内东北侧白色点为拆迁户建筑拆除废物填埋土坑。根据现场调查和访谈，地块内未做过工业用途。

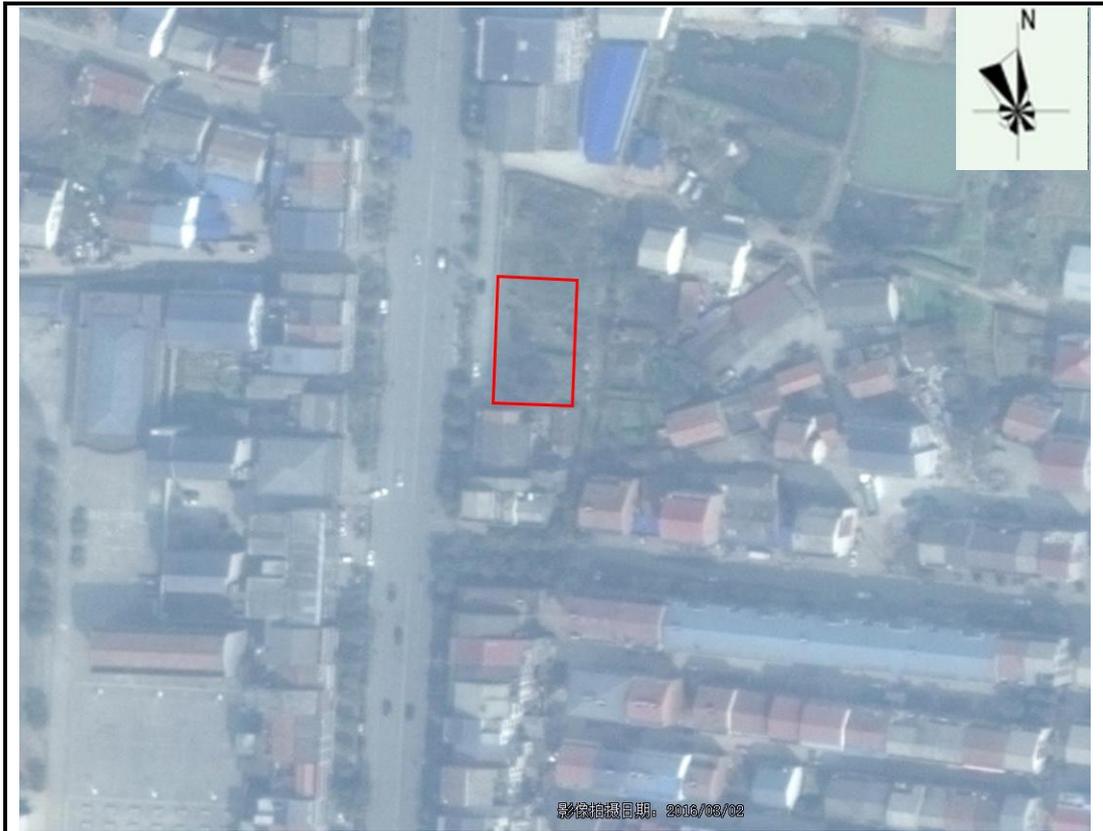
**地块2016年卫星影像图**

历史影像为2016年3月2日，与2013年相比，从历史影像看，地块内主要为林地、农用地，无明显变化。根据现场调查和访谈，地块内未做过工业用途。

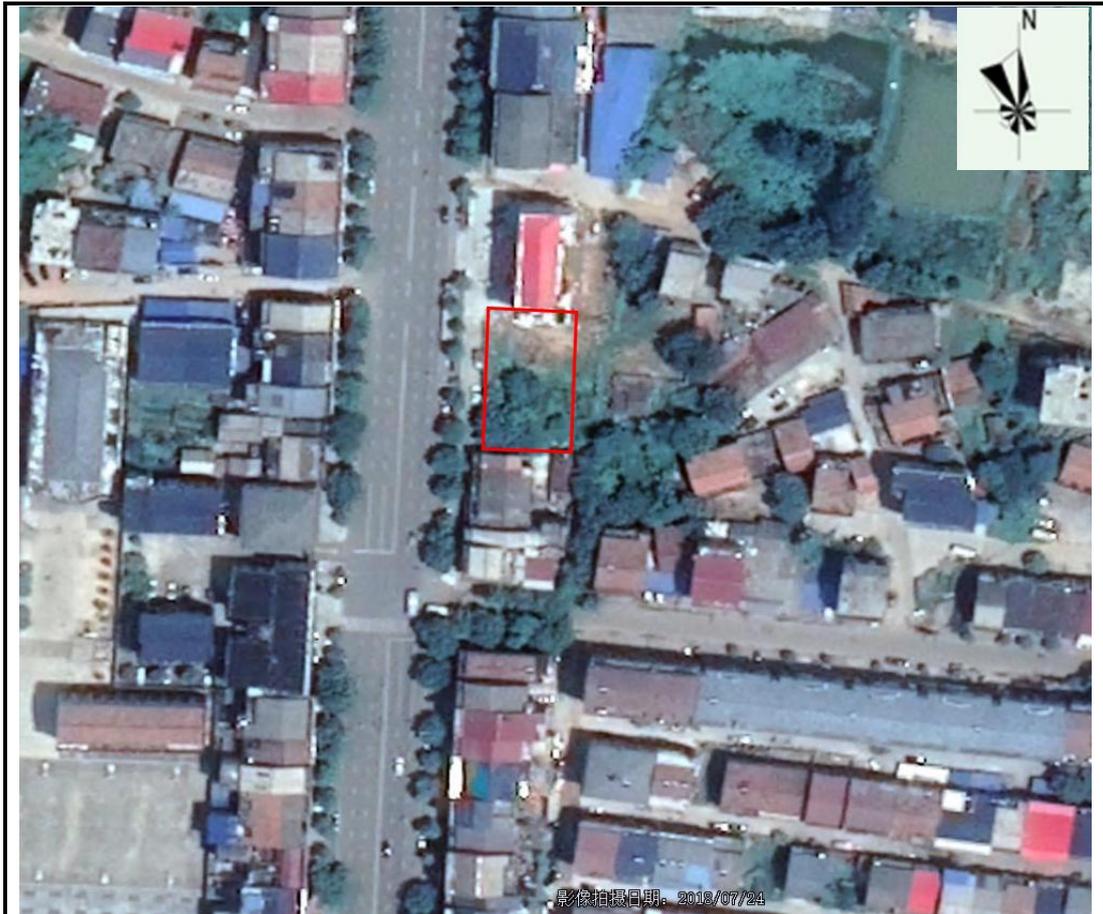
**地块2018年卫星影像图**

历史影像为2018年7月24日，与2016年相比，从历史影像看，地块内主要为林地、农用地，北侧林地有所减少。根据现场调查和访谈，地块内未做过工业用途。（由于本影像图的原因，北侧旧社区大楼向南倾斜，导致地块红线内北侧多出一部分为旧社区大楼一部分）

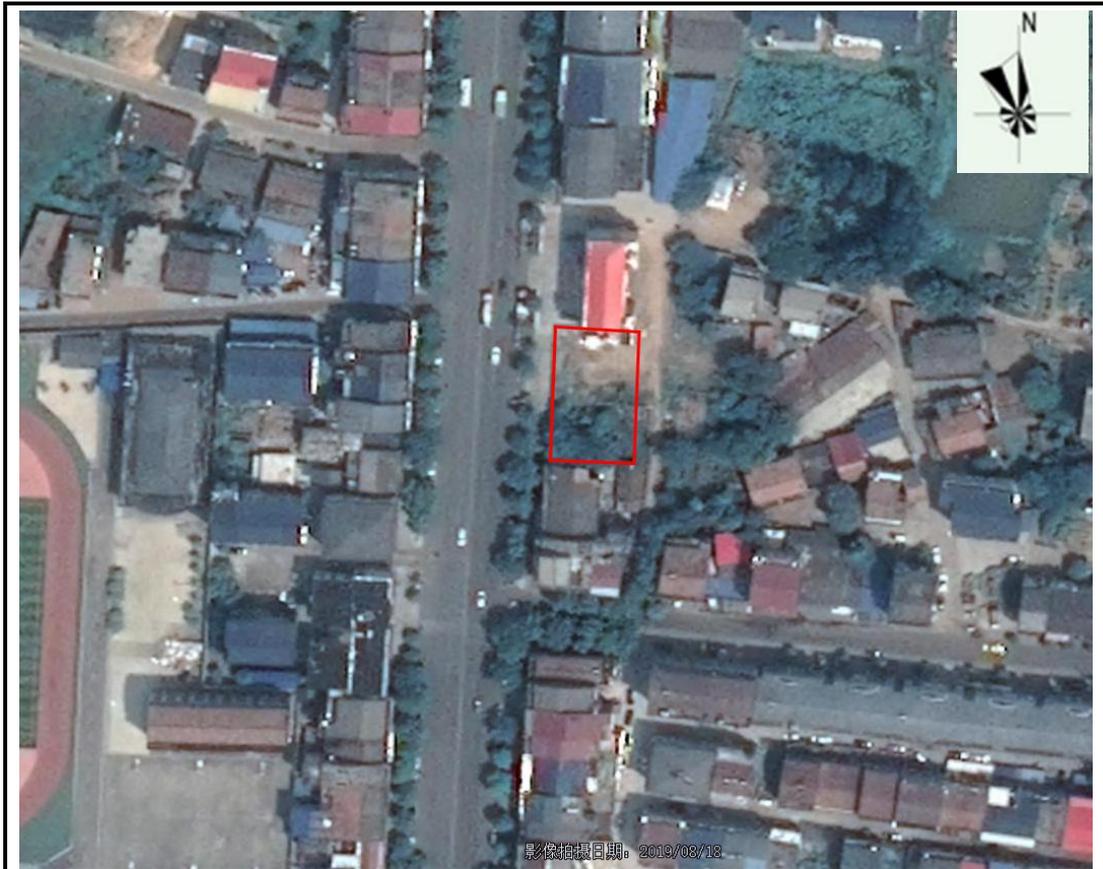
**地块2019年卫星影像图**

历史影像为2019年8月18日，与2018年历史影像相比，从历史影像看，地块内主要为林地、农用地，北侧林地有所减少。（由于本影像图的原因，北侧旧社区大楼向南倾斜，导致地块红线内北侧多出一部分为旧社区大楼一部分）

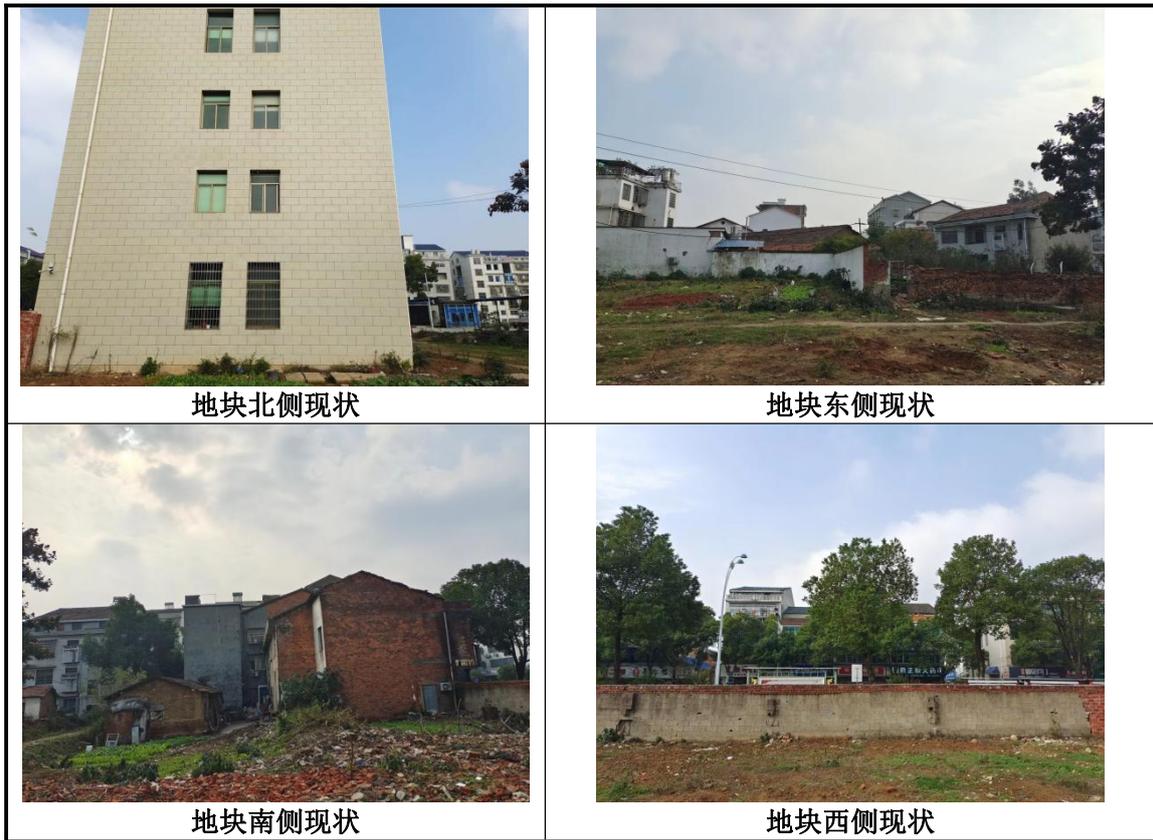
图3.4-1相邻地块照片

本地块位于汨罗市归义镇车站社区城西北路东侧，地块东北面为居民住户、汨罗小哈佛美语幼儿园、菜地，南面为居民住户，西面隔屈原大道为居民住户、罗城医院、罗城学校、罗城学校幼儿园，西北面隔屈原大道为居民住户、汨罗市城西加油站、烟草物流园仓库。相邻地块现状见下图。

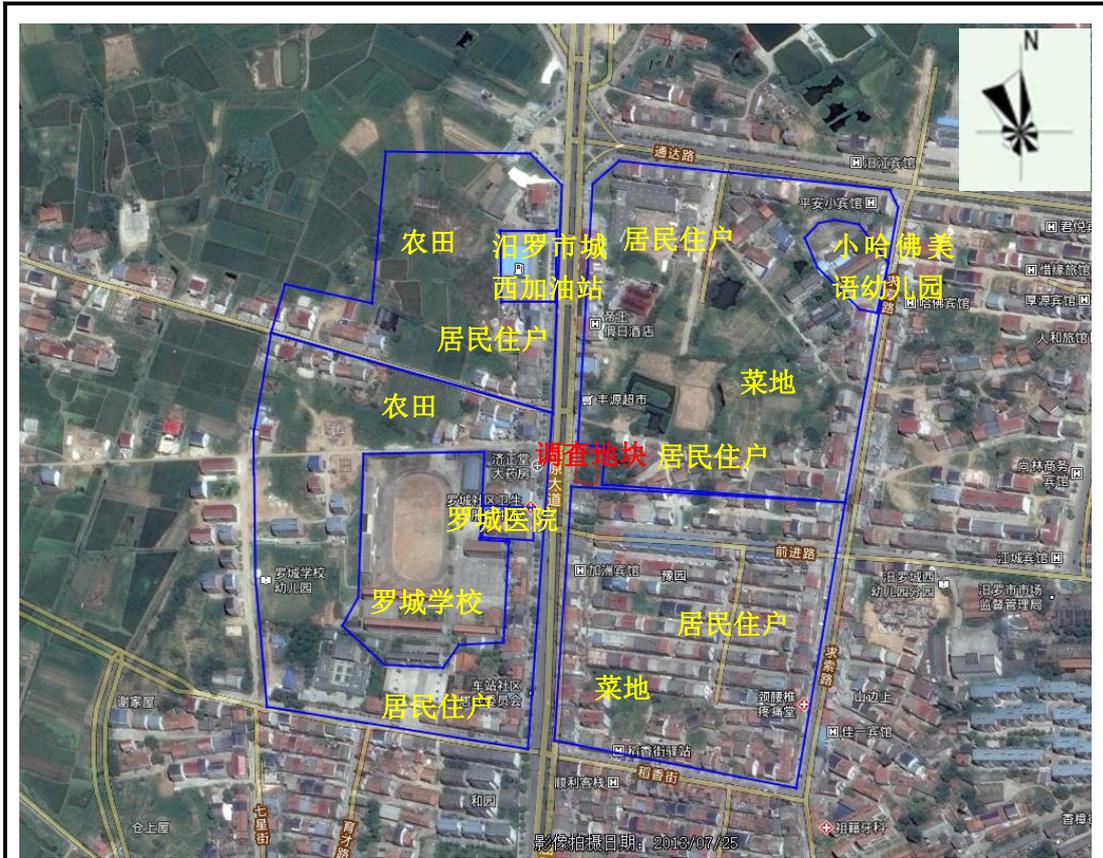
**相邻地块2013年卫星影像图**

从历史影像看，地块东北面临居民住户、菜地、小哈佛美语幼儿园。南面为居民住户、菜地。西面为罗城医院、罗城学校、居民住户、农田。西北面为农田、居民住户、汨罗市城西加油站。根据现场调查和访谈，周边地块未开展工业企业生产活动。

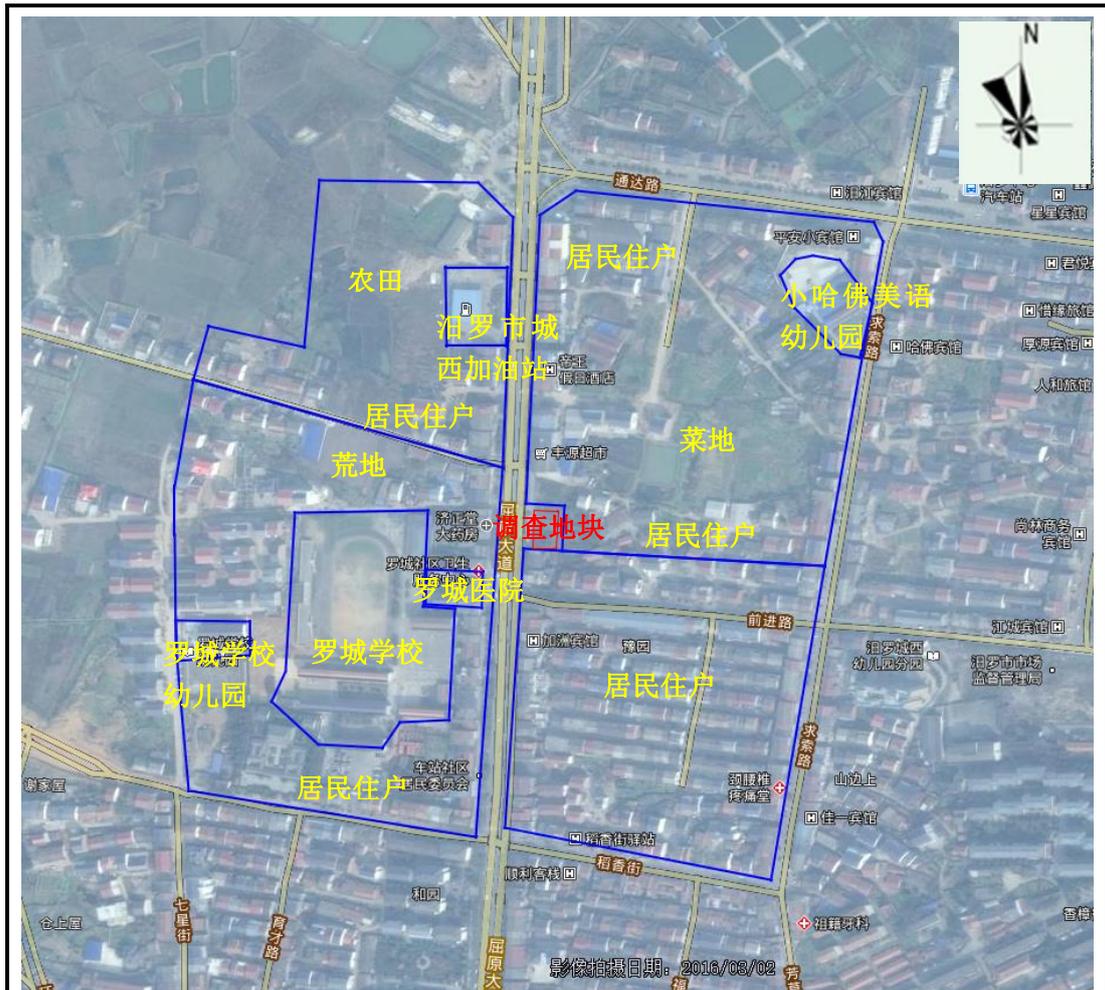
相邻地块2016年卫星影像图

从历史影像看，与2013年相比，地块东北面临居民住户、菜地、小哈佛美语幼儿园，居民住户有所增加。南面为居民住户，南侧居民住户有所增加。西面为罗城医院、罗城学校、居民住户，新增罗城学校幼儿园，居民住户有所增加，农田变为荒地。西北面为农田、居民住户、汨罗市城西加油站，居民住户有所增加。根据现场调查和访谈，周边地块未开展工业企业生产活动。

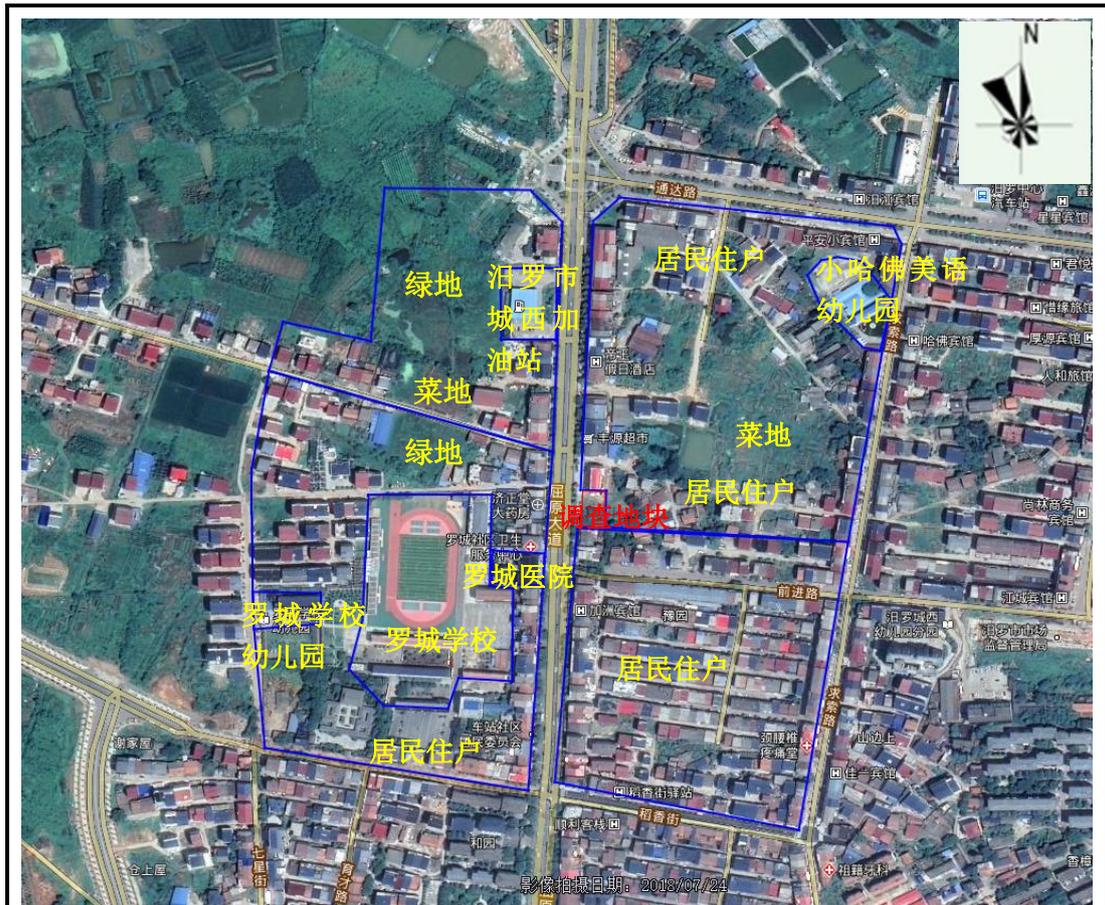
**相邻地块2018年卫星影像图**

从历史影像看，与2016年比较，地块东北面临居民住户、菜地、小哈佛美语幼儿园，本地块北侧新增1处车站社区办公楼，车站社区办公楼于2017年建成。南面为居民住户。西面为罗城医院、罗城学校、居民住户、罗城学校幼儿园，荒地变为绿地。西北面为居民住户、汨罗市城西加油站，居民住户有所增加，农田变为绿地、菜地。根据现场调查和访谈，周边地块未开展工业企业生产活动。

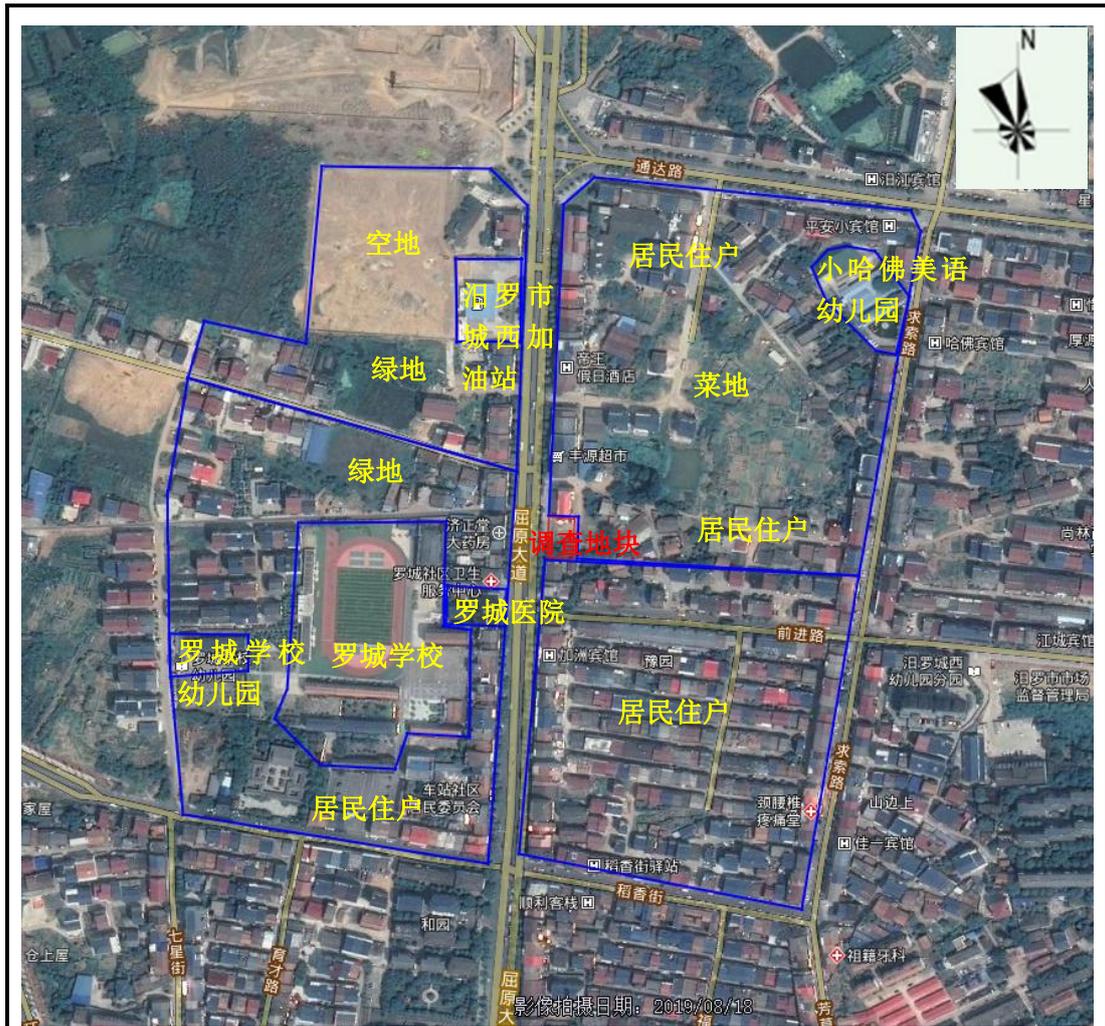
**相邻地块2019年卫星影像图**

从历史影像看，与2018年比较，地块东北面临居民住户、菜地、小哈佛美语幼儿园、旧车站社区办公楼。南面为居民住户。西面为罗城医院、罗城学校、居民住户、罗城学校幼儿园、绿地。西北面为居民住户、汨罗市城西加油站，绿地变为空地，菜地变绿地。根据现场调查和访谈，周边地块未开展工业企业生产活动。

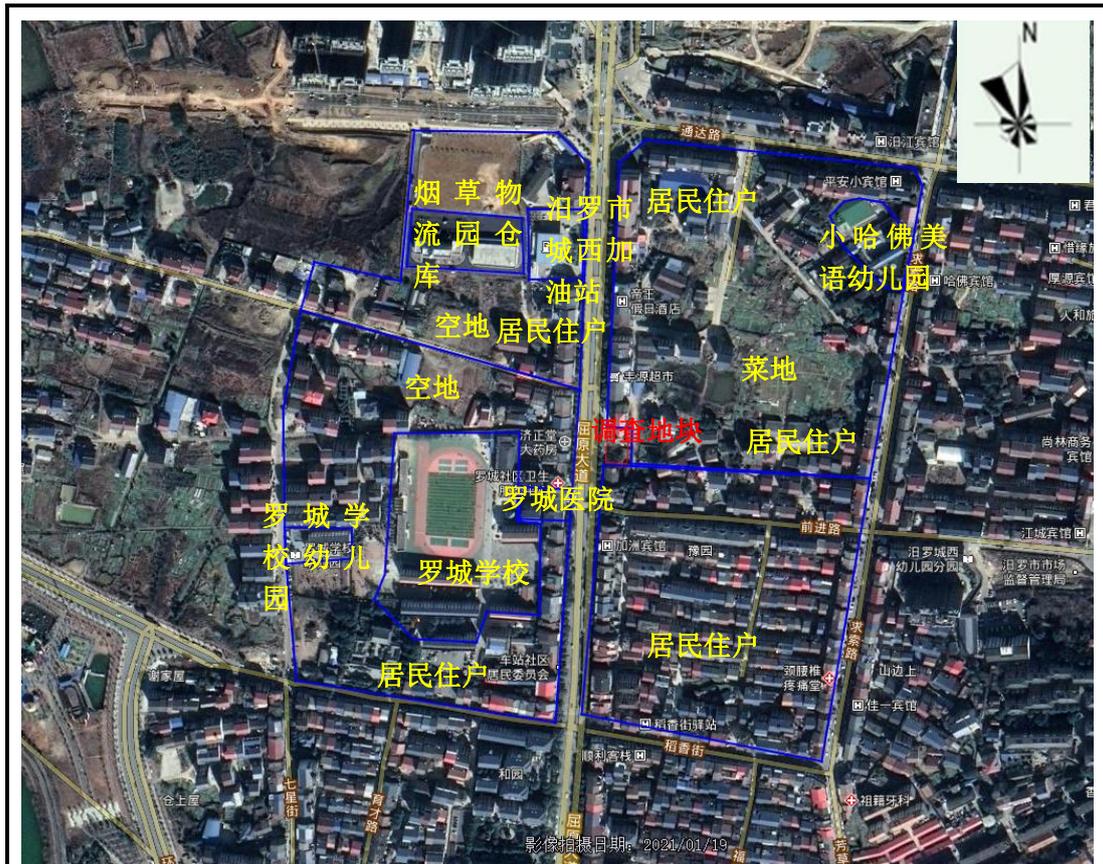
相邻地块2021年卫星影像图

从历史影像看，与2019年比较，地块东北面临居民住户、菜地、小哈佛美语幼儿园、旧车站社区办公楼。南面为居民住户。西面为罗城医院、罗城学校、居民住户、罗城学校幼儿园，绿地变空地。西北面为居民住户、汨罗市城西加油站，绿地变为空地，新增1处烟草物流园仓库。根据现场调查和访谈，周边地块未开展工业企业生产活动。
