# 生产建设项目水土保持监测季度报告

(2022年10月~2022年12月)

项目名称：内江市妇幼保健院门诊医技住院楼建设项目

监测单位：四川胤熹工程咨询服务有限公司

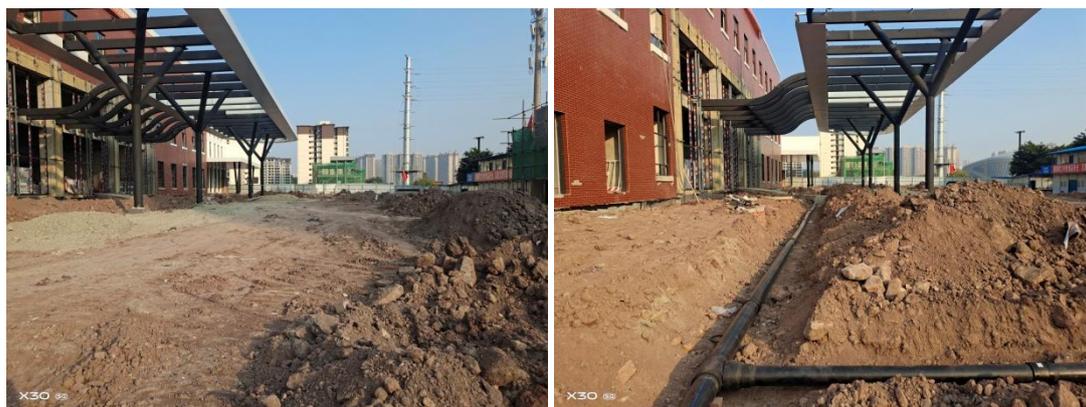
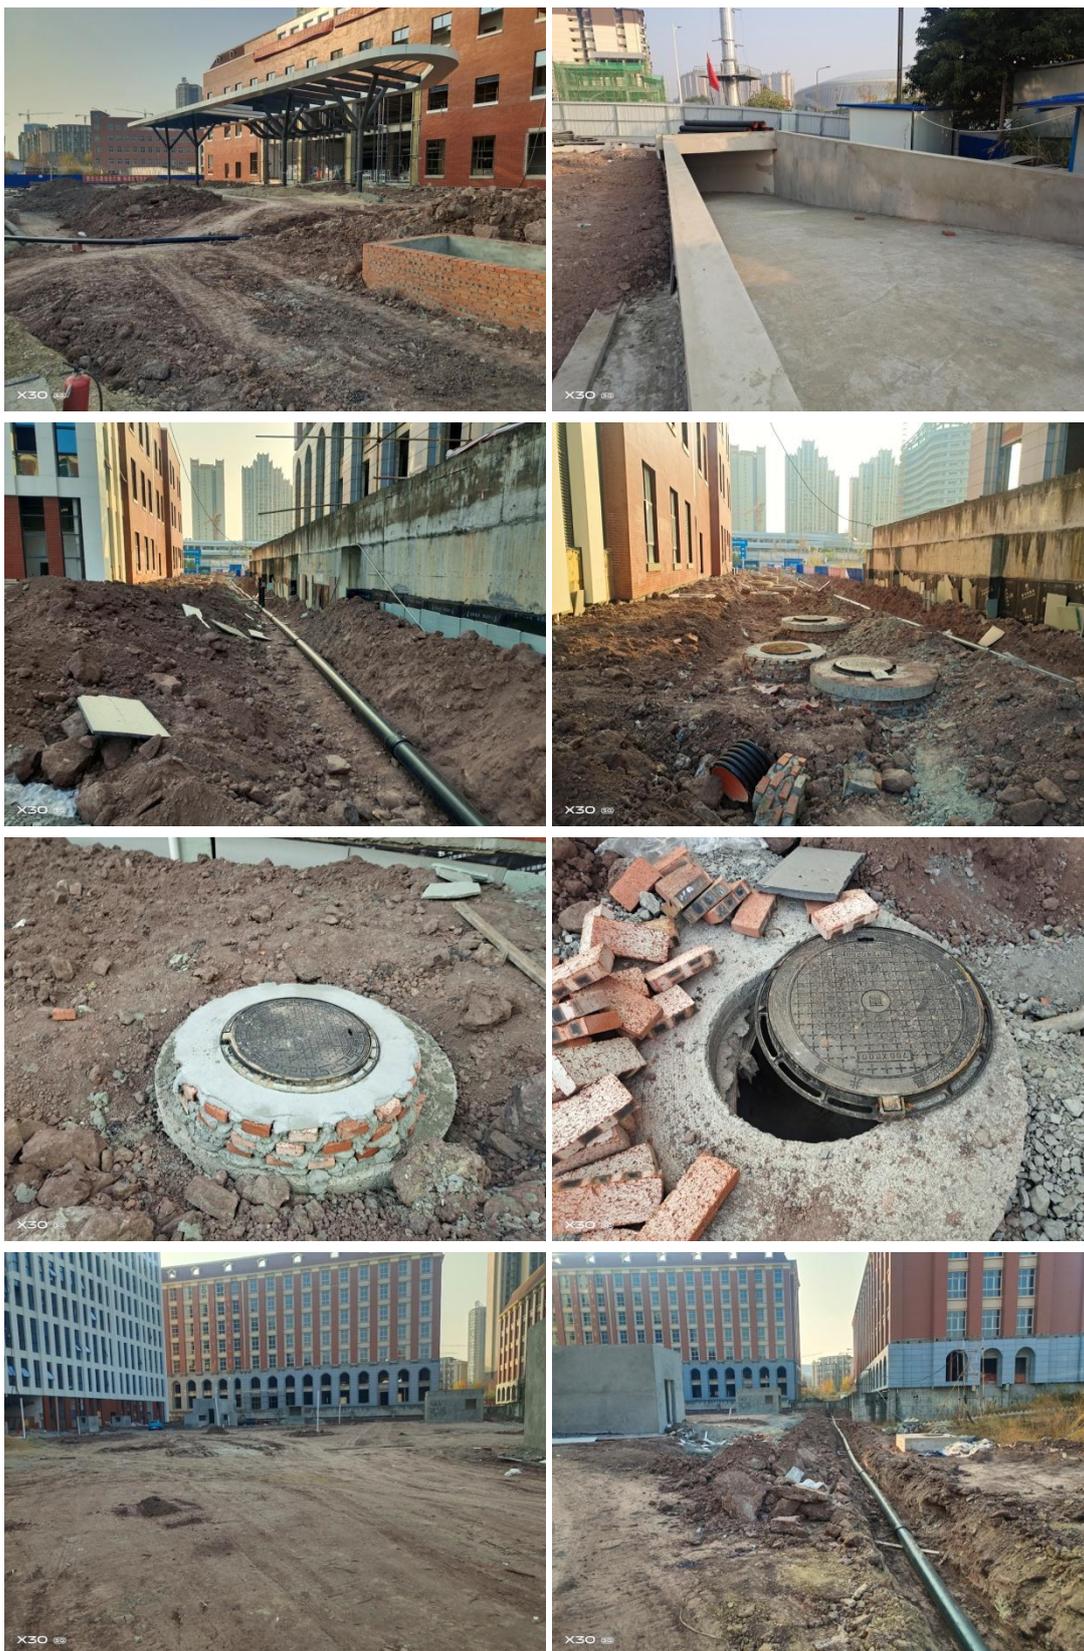
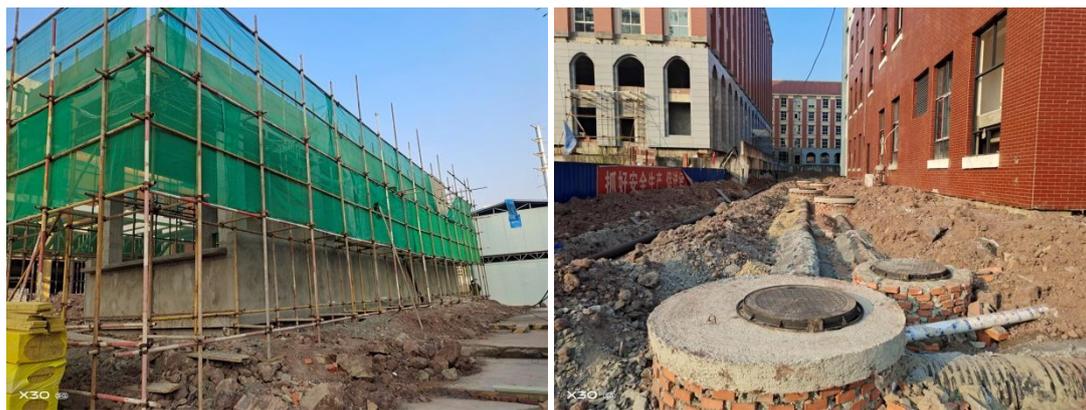
项目区施工现状

根据设计和施工、监理资料调查，项目实际开工于 2020 年 11 月，截止 2022 年 12 月 31 日，项目已累计完成地下工程区建设，建构筑物区 1#楼、9#污水站和 8#液氧中心已完成主体结构施工，本季度 10#门卫室正在进行主体结构施工，道路广场区，景观绿化区正在进行地下室顶板回填覆土。经现场监测，并通过施工、监理资料查阅、复核，防治分区建设情况如下。

通过本季度现场巡查监测发现，本季度道路广场区已完成地下室工程建设并实施了覆土，本季度新增雨水管道、雨水口的水土保持工程措施。

- 1、建议对临时堆土区的裸露地表进行更多覆盖,对损坏的密目网进行更换。
- 2、要求施工方严格按照《水土保持方案报告书》的要求措施进行施工,水土保持措施能根据“三同时”的要求实施到位。
- 3、鉴于水土保持监测的重要性,建议建设单位应加强水土保持法律法规学习,在今后水土保持工作开展过程中,应严格落实水土保持“三同时”制度。在工作开展过程中,应加强与地方水行政主管部门联系,主动接受地方各级部门的指导、监督与检查。
