内江市妇幼保健院门诊医技住院楼建设项目

水土保持监测年度报告

(2022 年度)

监测单位：四川胤熹工程咨询服务有限公司

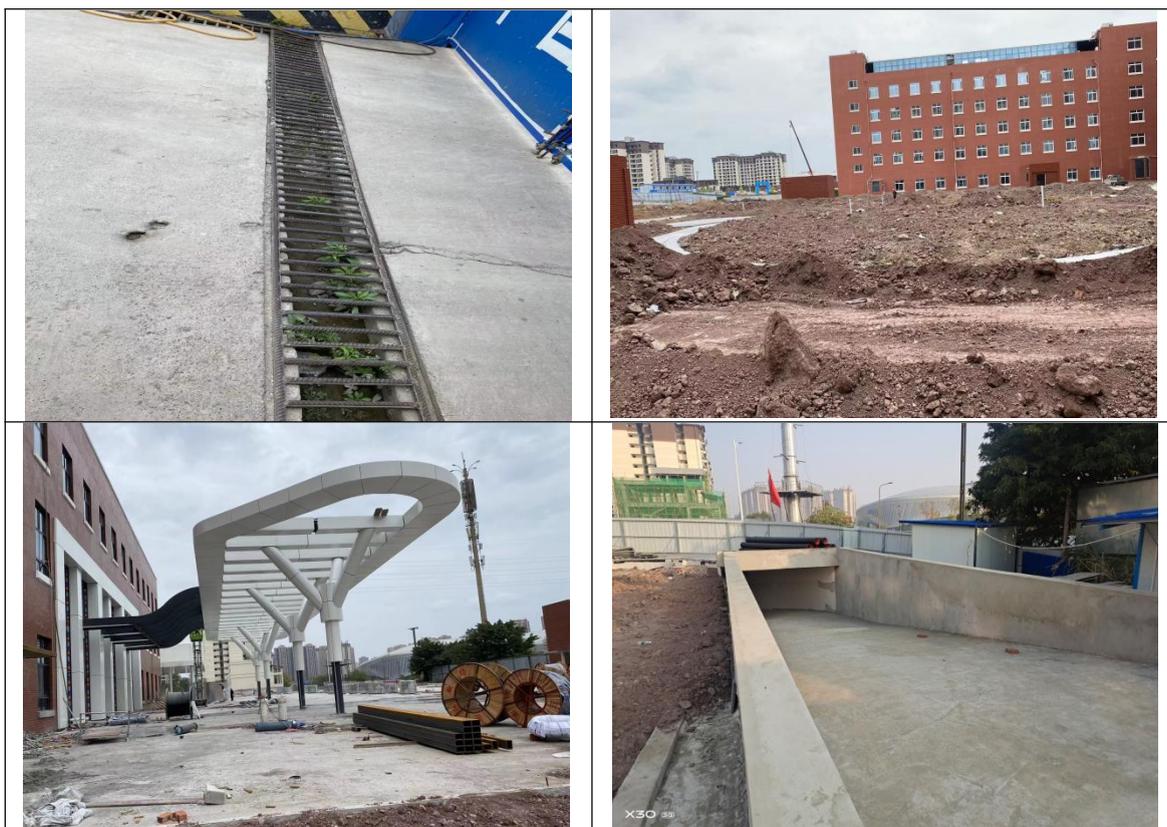
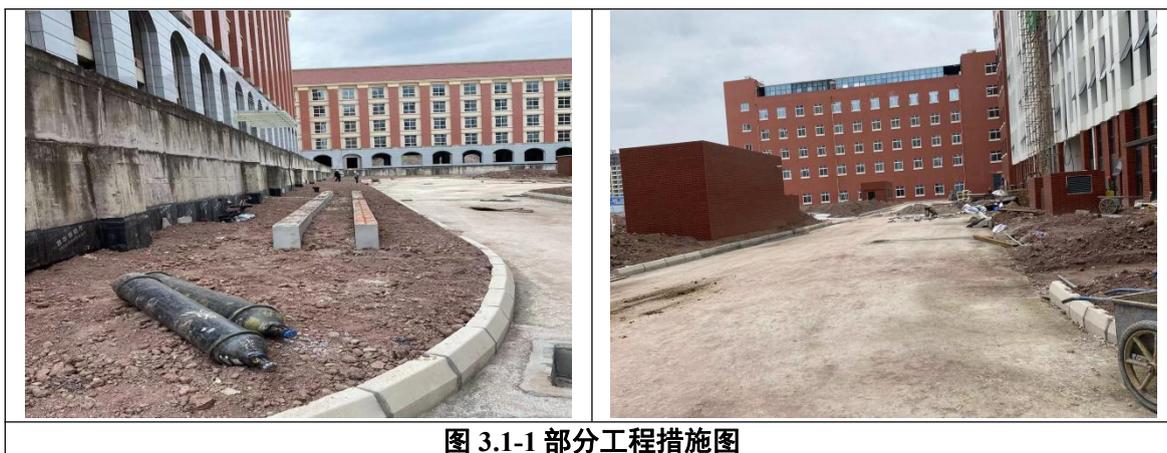
图 3.1-1 部分工程措施图

建设单位于 2021 年 5 月委托我公司开展水土保持监测工作，我公司于 2021 年 9 月进入现场监测。通过现场踏勘，实地测量等方式，对水土保持防治工程措施的类型、数量和质量等相关内容进行了监测统计并形成资料。2022 年 1 月至 12 月底，本项目新增工程措施类型及数量详见表 3.1-2，部分水土保持工程措施见图 3.1-1:
