# 横峰县看守所东侧一地块第一阶段土壤污染状 况调查报告

委托单位: 横峰县自然资源局

调查单位: 江西志科检测技术有限公司

二零二二年十一月

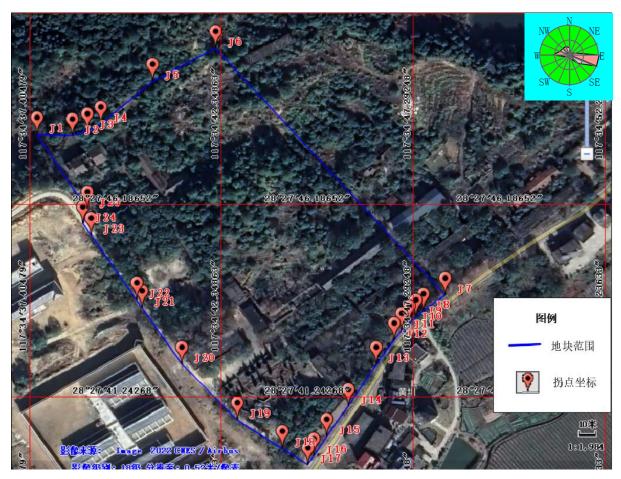
图 2.3-1 调查地块卫星影像图

横峰县看守所东侧一地块位于江西省上饶市横峰县岑阳镇蔡坞村,中心地理坐标为 E 117°34′42.74″, N 28°27′45.43″。依照《拟出让地块(横峰县看守所东侧一)勘测定界图》 可知,该地块占地面积为 46000.00 平方米(合计 69.00 亩)。该地块边界拐点坐标详见表 2.3-1,地块卫星影像图见图 2.3-1,地块勘界图见图 2.3-2。

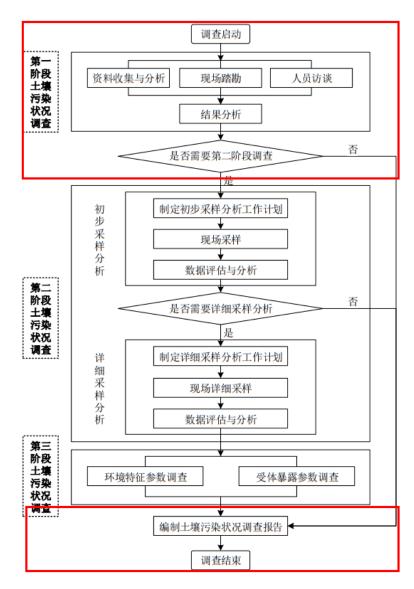
图 2.5-1 土壤污染状况调查的工作内容与程序(红色框为本次调查内容)

根据国家环境保护部《建设用地土壤污染状况调查 技术导则》(HJ25.1-2019)相关要求,地块土壤污染状况调查包含三个不同但又逐级递进的阶段,第一阶段土壤污染状况调查的内容与程序见图 2.5-1。地块土壤污染状况调查是否需要从前一个阶段进入到下一个阶段,主要取决于地块污染状况以及相关方面的要求。本次调查为第一阶段地块土壤污染状况调查,在地块土壤污染状况调查与风险评估的一般程序中,属于第一阶段地块土壤污染状况调查内容,第一阶段地块土壤污染状况调查先后开展了资料收集与分析、现场踏勘、人员访谈,其结果和结论将作为是否开展本地块第二阶段土壤污染状况调查的依据。

第一阶段地块土壤污染状况调查是以收集资料、现场踏勘和人员访谈为主的污染识别阶段,原则上不进行采样分析。若第一阶段调查确认地块内及周围区域当前和历史上均无可能的污染源,则认为地块的环境状况可以接受,调查活动可以结束。

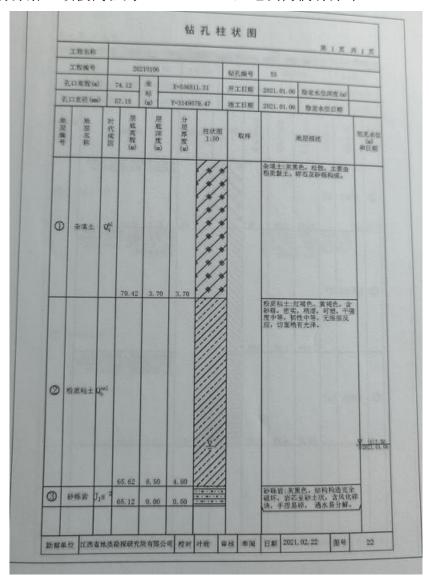
图 3.2-1 柱状图 (一)

勘探结果显示,从上到下地层为: 杂填土( $Q_4^{ml}$ )、粉质粘土( $Q_h^{sal}$ )、砂砾岩( $J_1s^2$ )组成。各土层由上至下分述如下:

- ①杂填土(Q4<sup>ml</sup>):红褐色、黄褐色、灰黑色、灰黄色,松散,主要由粉质黏土、碎石及砂砾构成。层厚为 0.2-3.7m。底板高程为 69.01-75.18m。地块内均有分布。
- ②粉质粘土(Qh<sup>sal</sup>): 棕红色、红褐色、黄褐色、灰色、灰黄色,含砂砾,密实,稍湿,可塑,干强度中等,韧性中等,无摇振反应,切面稍有光泽。层厚 1.2-5.8m,底板高程为 63.31-73.98m。地块内均有分布。

⑧砂砾岩  $(J_1s^2)$ : 灰黑色,结构构造完全破坏,岩芯呈砂土状,含风化碎块,手捏易碎,遇水易分解。顶板高程为63.31-73.98m,地块内偶有分布。

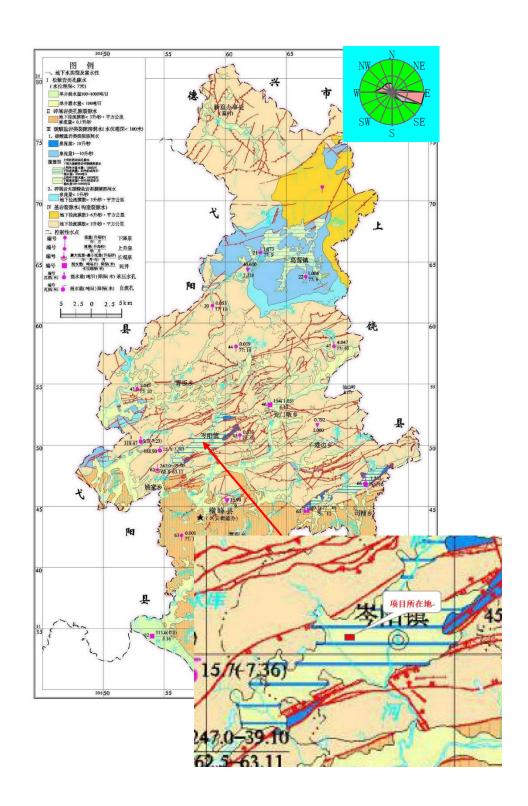
图 3.2-3 区域水文地质图

根据项目区域内地层、岩性、地下水的埋藏条件和赋存特性,项目区地下水类型为松散岩类孔隙水。

项目区地层上部主要为杂填土,层厚 0.2-3.7m。底板高程为 69.01-75.18m。中部主要为粉质粘土,层厚 1.2-5.8m,底板高程为 63.31-73.98m。下部为砂砾岩,顶板高程为 63.31-73.98m。含水层主要为中部的粉质粘土,地下水以大气降水补给为主,地下水位 随季节变化。

根据本次地下水监测井勘察情况可知,地下水稳定水位埋深为 4.70-7.80m,标高为 63.87-66.32m,初见水位埋深为 1.4m-7.5m,标高为 64.57-69.36m。

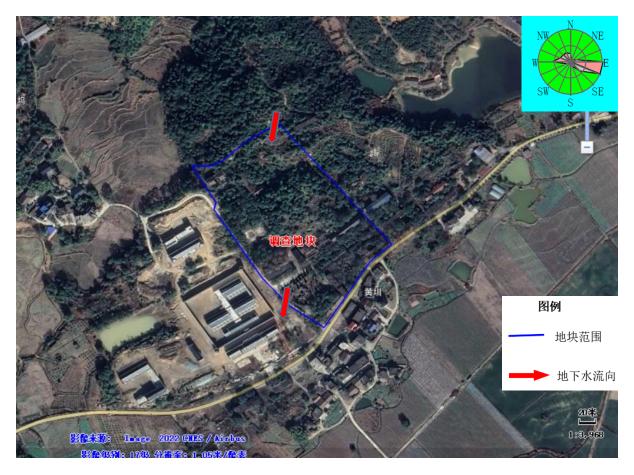
图 3.2-4 地下水流向图

项目区地下水流动方向主要由东北向西南径流,地下水主要靠大气降水渗入补给,其水位动态变化亦与大气降水密切相关,通常由地下水向河床排泄。

地下水在横向上基本上是向着河流逐渐降低的,地下水流向一般与河流流向成锐角斜交,在纵向上,地下水位大体沿河流向下游逐渐减低。项目厂区内地下水流动方向主要为由东北向西南径流。

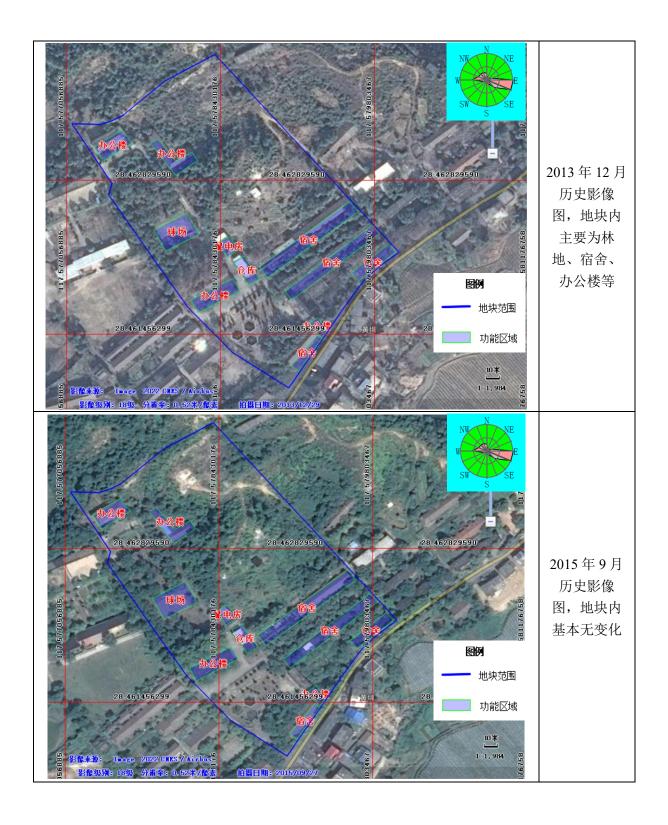
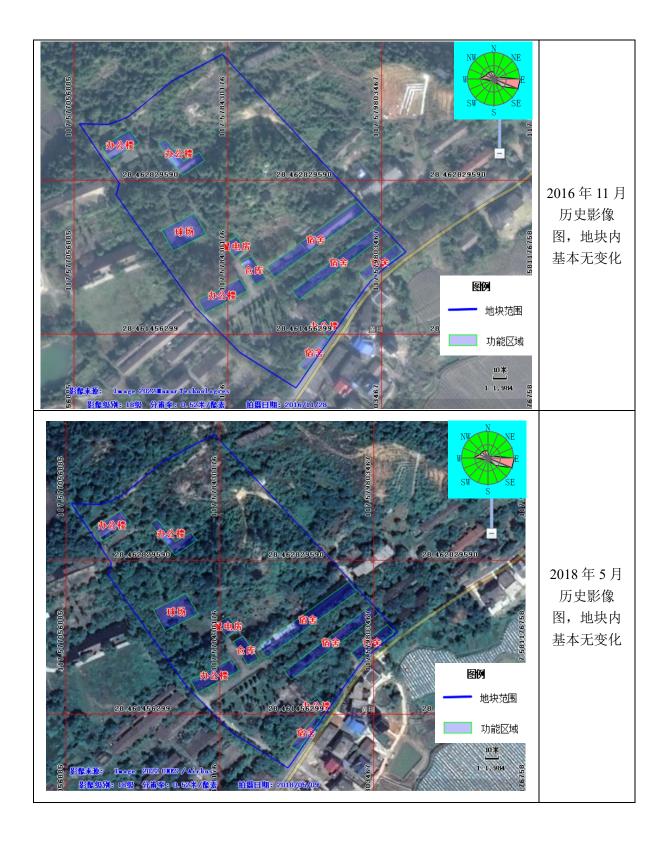
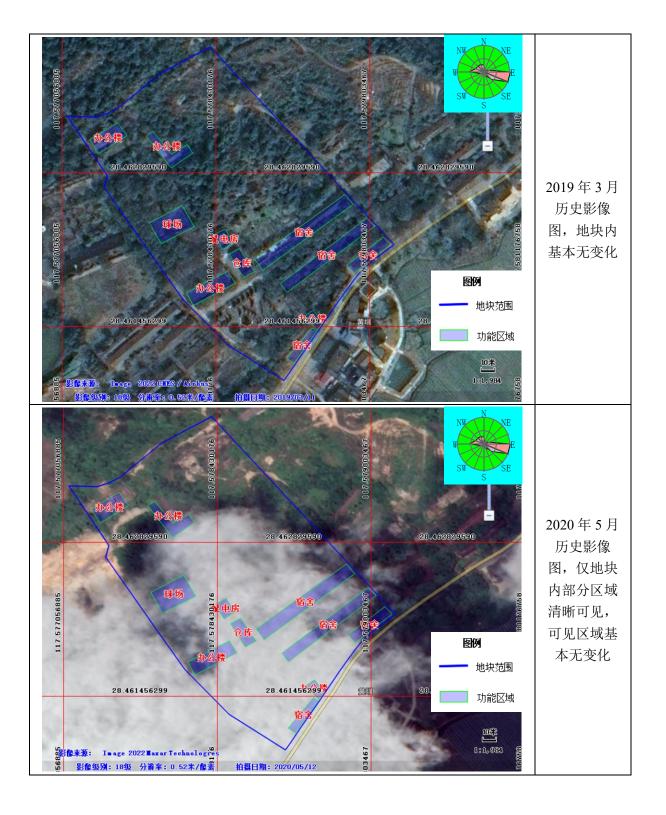
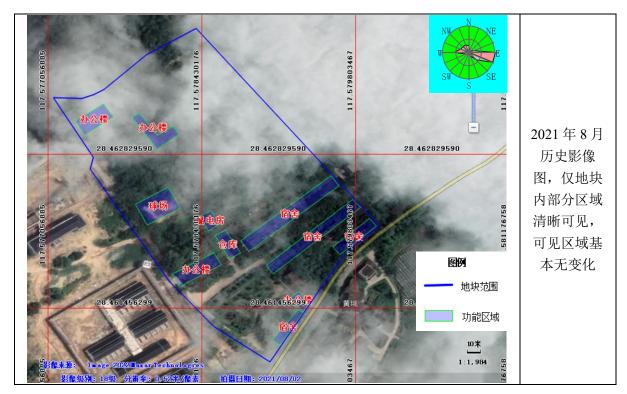
图 3.5-1 调查地块历史卫星影像图

1985年前该地块为林地; 1985年,地块用于铺前煤矿员工生活使用,地块内部分区域(球场、宿舍楼、办公楼等)开始建设; 2013年,铺前煤矿员工生活区废弃,员工陆续搬离;目前,地块内剩余 2-3 户居民居住,部分建筑物破损,但建筑物未拆除。调查地块现权属于横峰县自然资源局,2020年4月起地块被政府规划作为商服用地使用。

通过对比收集的资料、人员访谈以及现场踏勘可知,历史影像图所呈现的内容与人员访谈和收集的资料相符,该地块历史上从未存在过工业生产活动,存在污染的可能性较低。

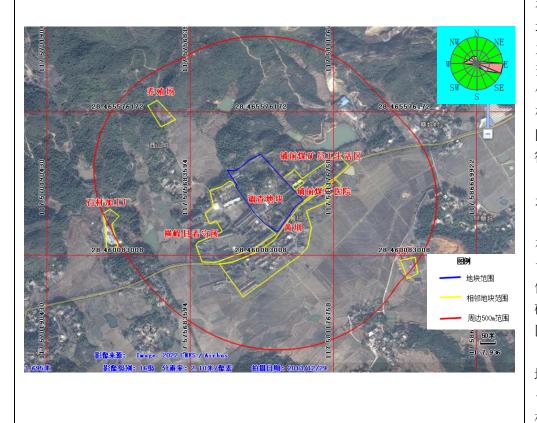
2013年12 月历史影像 图,调查地 块外北侧为 林地,调查 地块外南侧 为黄圳,调 查地块外西 侧为铺前煤 矿员工生活 区(学校、 宿舍、食堂 等),调查 地块外西侧 480m 为石 材加工厂, 调查地块东 侧为铺前煤 矿员工生活 区(宿舍、 医院等), 地块外西北 侧 310m 为 林地; 地块 外东南侧 460m 为砖 厂(空闲)

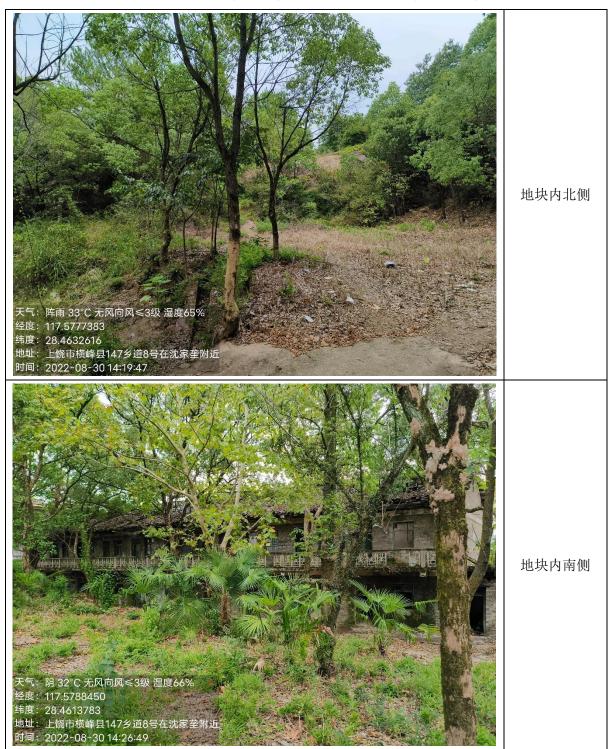
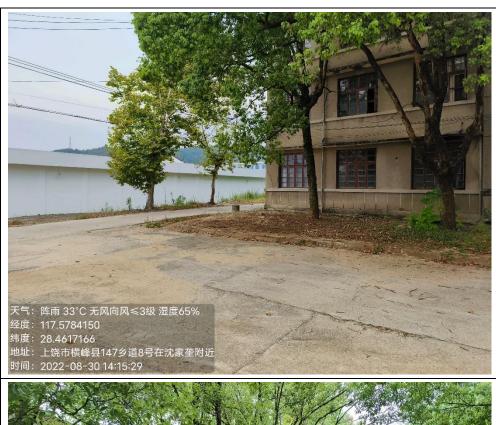
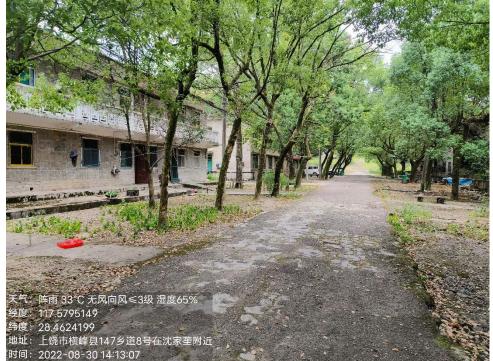
图 3.6-1 调查地块现状照片

项目组于 2022 年 8 月 30 日、2022 年 8 月 31 日、2022 年 10 月 11 日、2022 年 10 月 20 日多次对地块进行现场踏勘可知,地块内有树木、杂草、建筑物(宿舍、办公楼)

等。目前,地块内剩余 2-3 户居民居住,部分建筑物破损,但建筑物未拆除。现场踏勘时,未发现显污染痕迹,地块现状照片见图 3.6-1,地块现状卫星图见图 3.6-2。

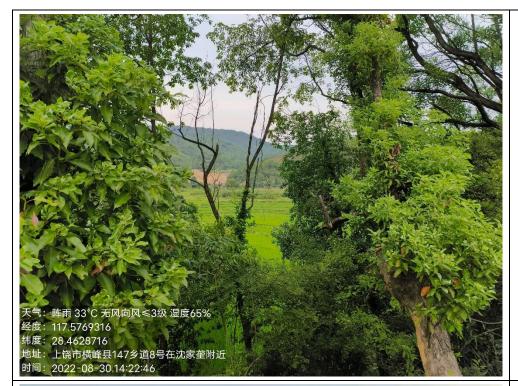
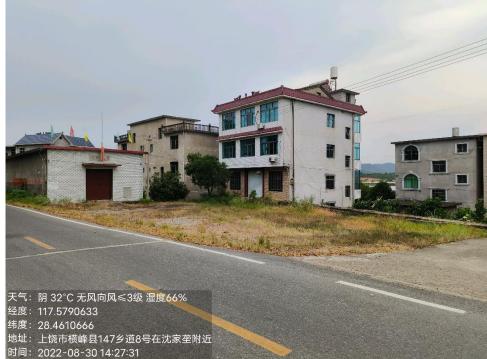
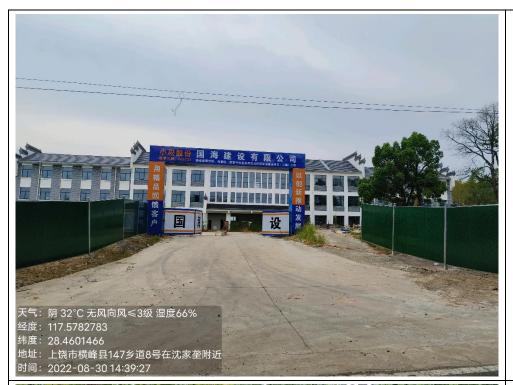
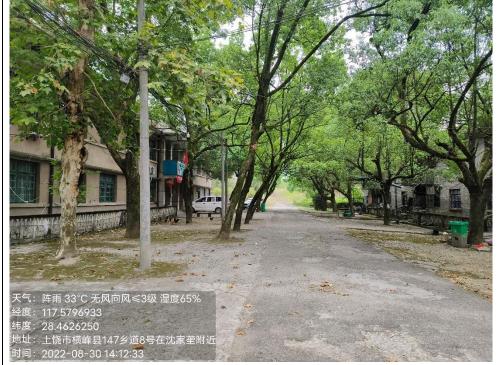
图 3.6-3 相邻地块现状照片

通过现场踏勘、人员访谈及现有资料了解到,地块外北侧为林地;地块外南侧为乡道,隔乡道为黄圳;地块外西侧为横峰县看所守(在建),西侧 480m 为石材加工厂;地块外东侧为铺前煤矿员工生活区(宿舍、医院等);地块外西北侧 310m 为养殖场(空闲);地块外东南侧 460m 为砖厂(空闲)。相邻地块使用现状照片见图 3.6-3,卫星影像图见图 3.6-4。

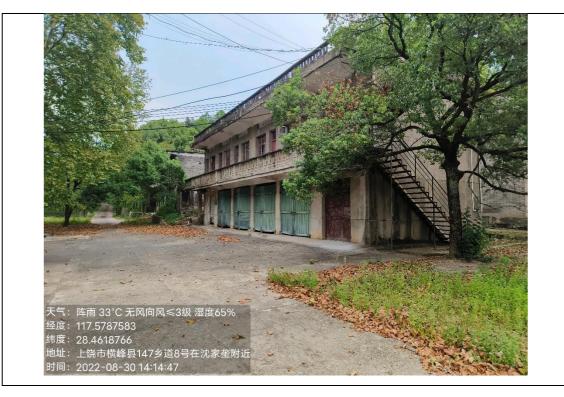
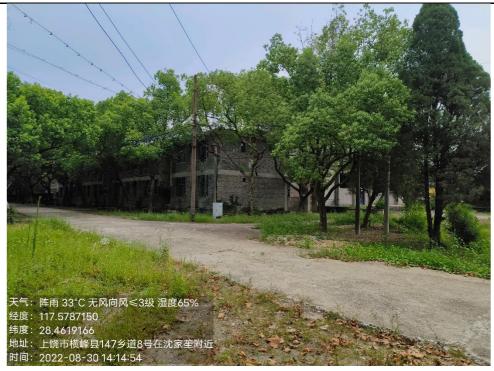
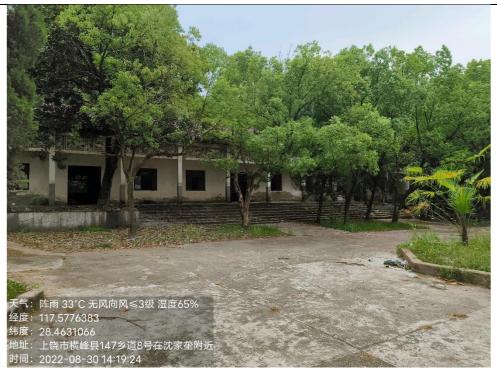
图 5.1-1 现场踏勘照片

根据现场踏勘可知,地块内有树木、杂草、建筑物(宿舍、办公楼)等。目前, 地块内剩余 2-3 户居民居住,部分建筑物破损,但建筑物未拆除。现场踏勘时,未 发现显污染痕迹。现场踏勘照片见图 5.1-1。

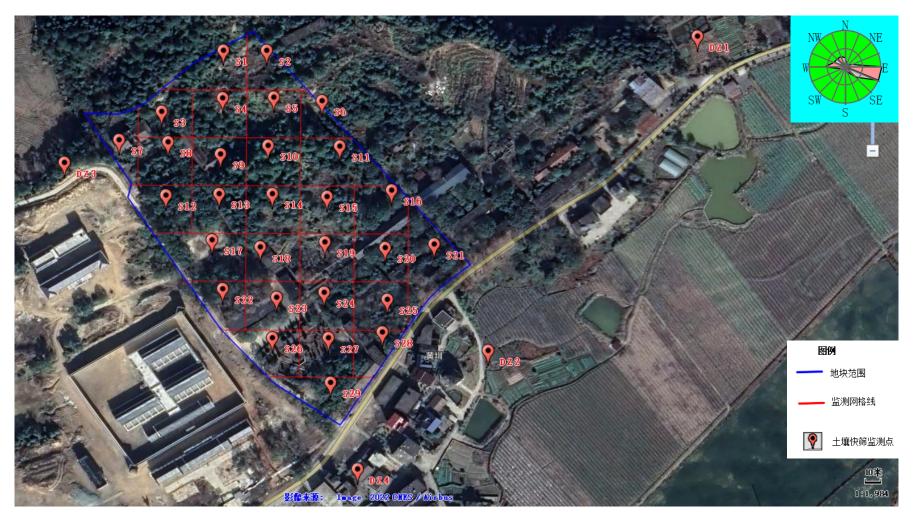
图 6.1-1 快筛(计划)监测点位图

按照 40\*40 布设快速筛查(XRF、PID)点位,在本地块内布设 29 个现场快速检测点位和地块外布设 4 个对照点,但由于本地块内的部分区域采样条件有限,项目组无法到达或者地面硬化等原因,导致无法采样快筛,因此,实际筛查 23 个土壤表层样品(包含地块内 19 个土壤表层样品和对照点 4 个土壤表层样品)。

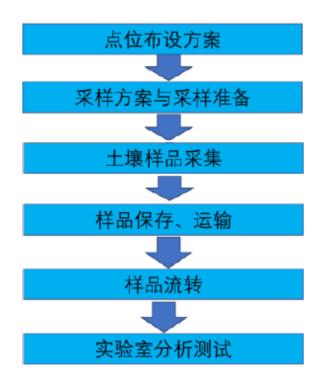
图 6.2-1 土壤样品采集、保存和运输及流转工作流程

监测指标,土壤采集使用的工具略有差异。在采集挥发性有机污染物(VOCs)土壤样品时采用非扰动采样器进行 VOCs 样品采集,填充于 40mL 棕色玻璃瓶中,用聚四氟乙烯密封垫瓶盖盖紧,再用聚四氟乙烯膜密封。采集多环芳烃土壤样品时用木铲采集样品,装于 250mL 广口棕色玻璃瓶中,用聚四氟乙烯密封垫瓶盖盖紧。采集重金属和土壤常规理化指标(pH、含水率)样品时,用木质采样工具采集原状土壤样品,装于塑料自封袋中,并密封。取样之前在不锈钢铲和木铲之外套一次性塑封袋,取完一个点位样品后及时更换塑封袋,以保证取样器清洁,土壤样品不会相互污染。土壤装样过程中,尽量减少土壤样品在空气中的暴露时间,且尽量将容器装满(空气量控制在最低水平)。所有样品送到样品箱中低温存放,为保证现场温度不会对样品产生影响,先将蓝冰提前冷冻 24 小时放置在保存箱内,以保证保温箱内样品的温度在 4℃以下,并尽快送往实验室进行分析,土壤样品现场采集与保存见图 6.2-1。

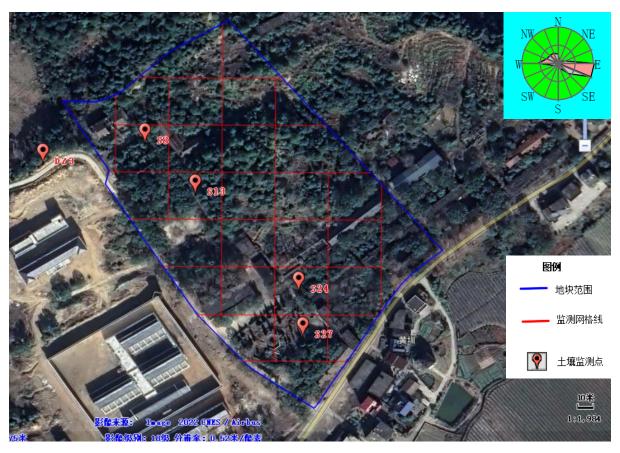
图 6.2-3 土壤采样点位图

为进一步排除不确定因素,本阶段工作在污染识别的基础上,在调查地块内"随机"设置取样点位,通过对调查地块内土壤进行采样与实验室分析。本次调查共采集 5 个点位土壤样品,采集的土壤样品数量共 6 个(包含 1 个现场平行样)。实验室检测结果显示: 地块内重金属、挥发性有机物、半挥发性有机物含量符合《建设用地土壤污染风险管控标准(试行)》(DB36/1282-2020)中第二类用地筛选值标准要求。该地块内土壤受企业生产活动影响较小。因此,该地块判断为未污染地块。
