甜城印象工程

水土保持监测年度报告

(2022年1月-2022年12月)

建设单位：四川省内江浩盛建设有限责任公司

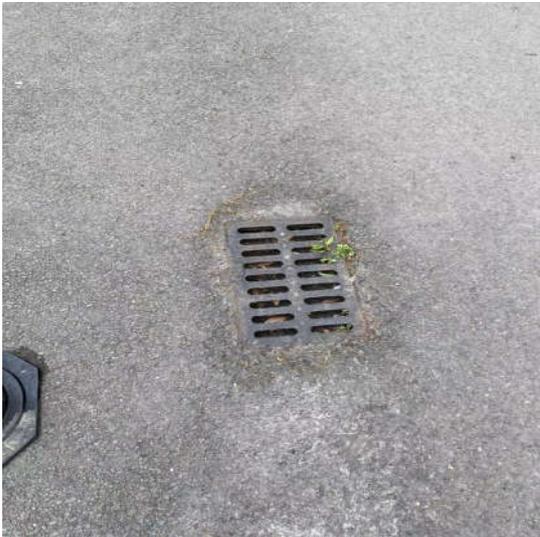
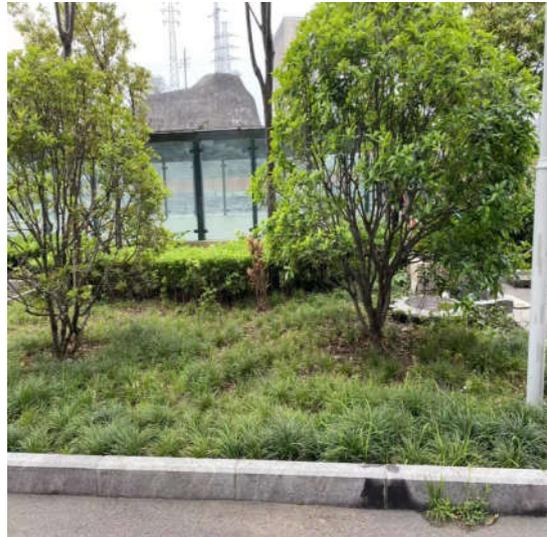
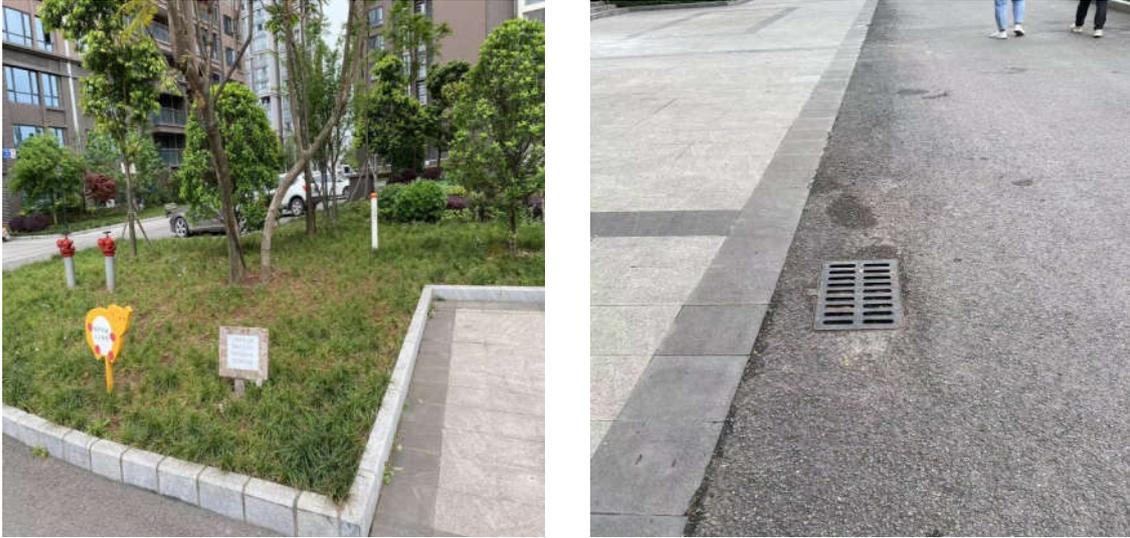
图 1.2-1 已建区域现状图

方案设计在建区占地面积 3.84 hm²（地下室范围不重复计列），共建设 8 幢建构物（1-8#楼），建设完成地下工程 3.04 hm²，道路及停车场区已硬化，景观绿化区已完成设计量。2022 年项目未进行施工，从开工至今累计完成已建区工程设计总量的 100%。

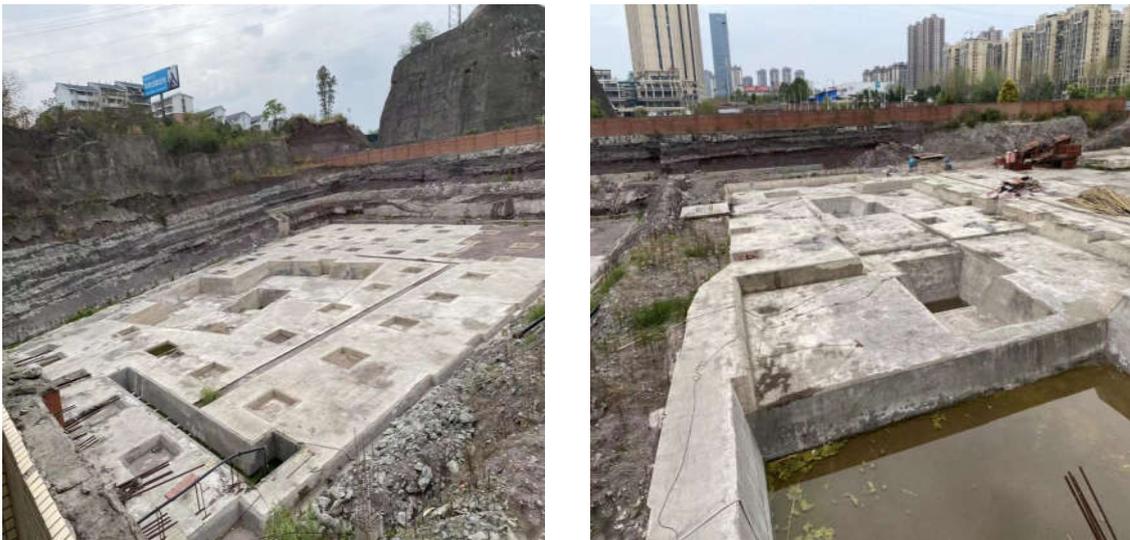
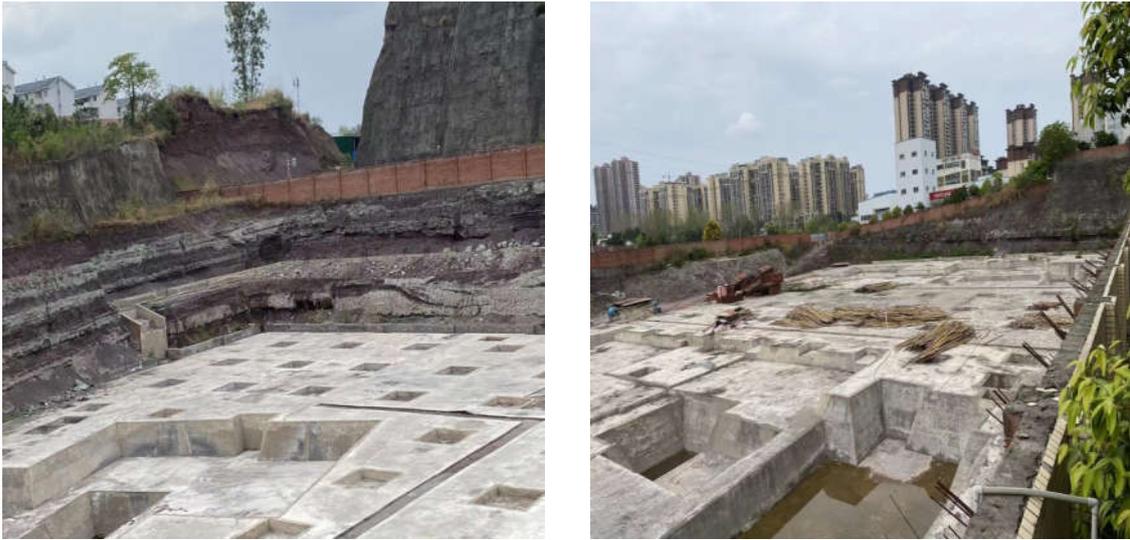
图 1.2-2 在建区现状图

(1)构筑物区：方案设计在建区地上工程构筑物占地面积 0.26hm^2 （地下室范围不重复计列），工程已完成构筑物地建设。

(2)道路及停车场区：项目因规划调整停工中，在建区道路及停车场未进行建设。

(3)景观绿化区：绿化工程随着施工进度进行，2022 年项目因规划调整停工中，在建区未实施绿化措施。

2、地下工程区：项目因规划调整停工中，在建区的地下工程区未进行建设。2022 年项目未进行施工，从开工至今已完成在建区工程设计总量的 13.86%。

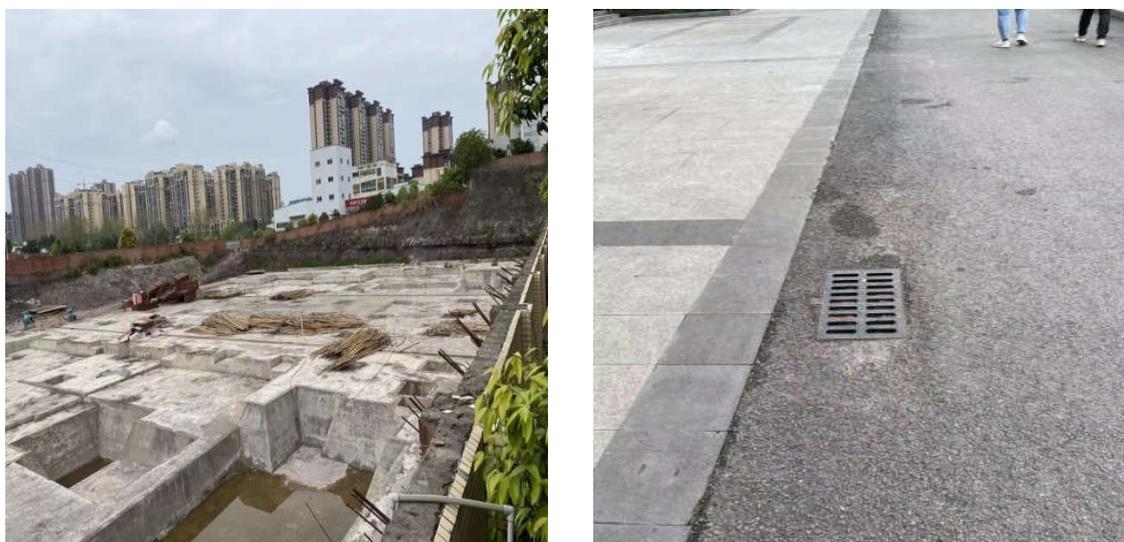
图 3.1-1 部分工程措施图

建设单位于 2020 年 9 月委托我公司开展水土保持监测工作，我公司于 2020 年 9 月进入现场监测。通过现场踏勘，实地测量等方式，对水土保持防治工程措施的类型、数量和质量等相关内容进行了监测统计并形成资料。2022 年 1 月至 12 月底，本项目新增工程措施类型及数量详见表 3.1-2，部分水土保持工程措施见图

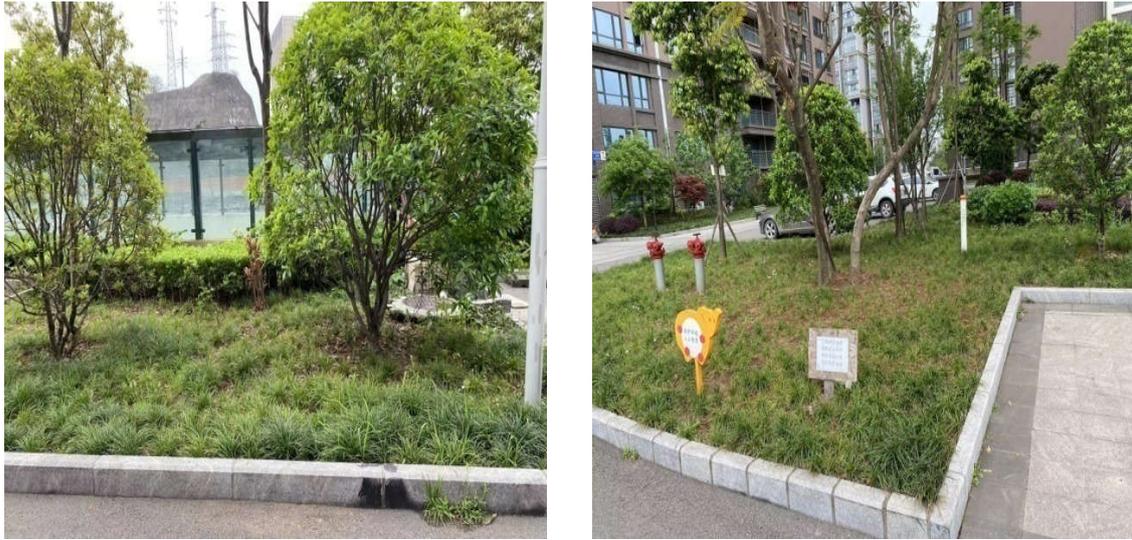
图 3.2-1 已建区植物措施图

实施景观绿化地点为项目施工生产生活区，为生活区绿化。其余地区未实施植物措施。

建设单位于 2020 年 9 月委托我公司开展水土保持监测工作，我公司于 2020 年 9 月进入现场开始监测。本次监测时段为 2022 年 1 月 1 日~2022 年 12 月 31 日，本年度水土保持防治植物措施数量监测结果同表 3.2-2 年度植物措施实施实施情况，已实施的水土保持防治植物措施效果良好，对水土保持防治起了一定作用。水土保持植物措施实施如下图 3.2-1。

- 1.及时对场地内的积水进行清理，及时维护已建成的水保措施，确保发挥水土保持措施的水土保持效益。
- 2.对已实施的植物措施及时进行养护等。
