# 生产建设项目水土保持监测季度报告

(2023 年 1 月~2023 年 3 月)

项目名称：甜 城 印 象 工 程

监测单位：四川胤熹工程咨询服务有限公司

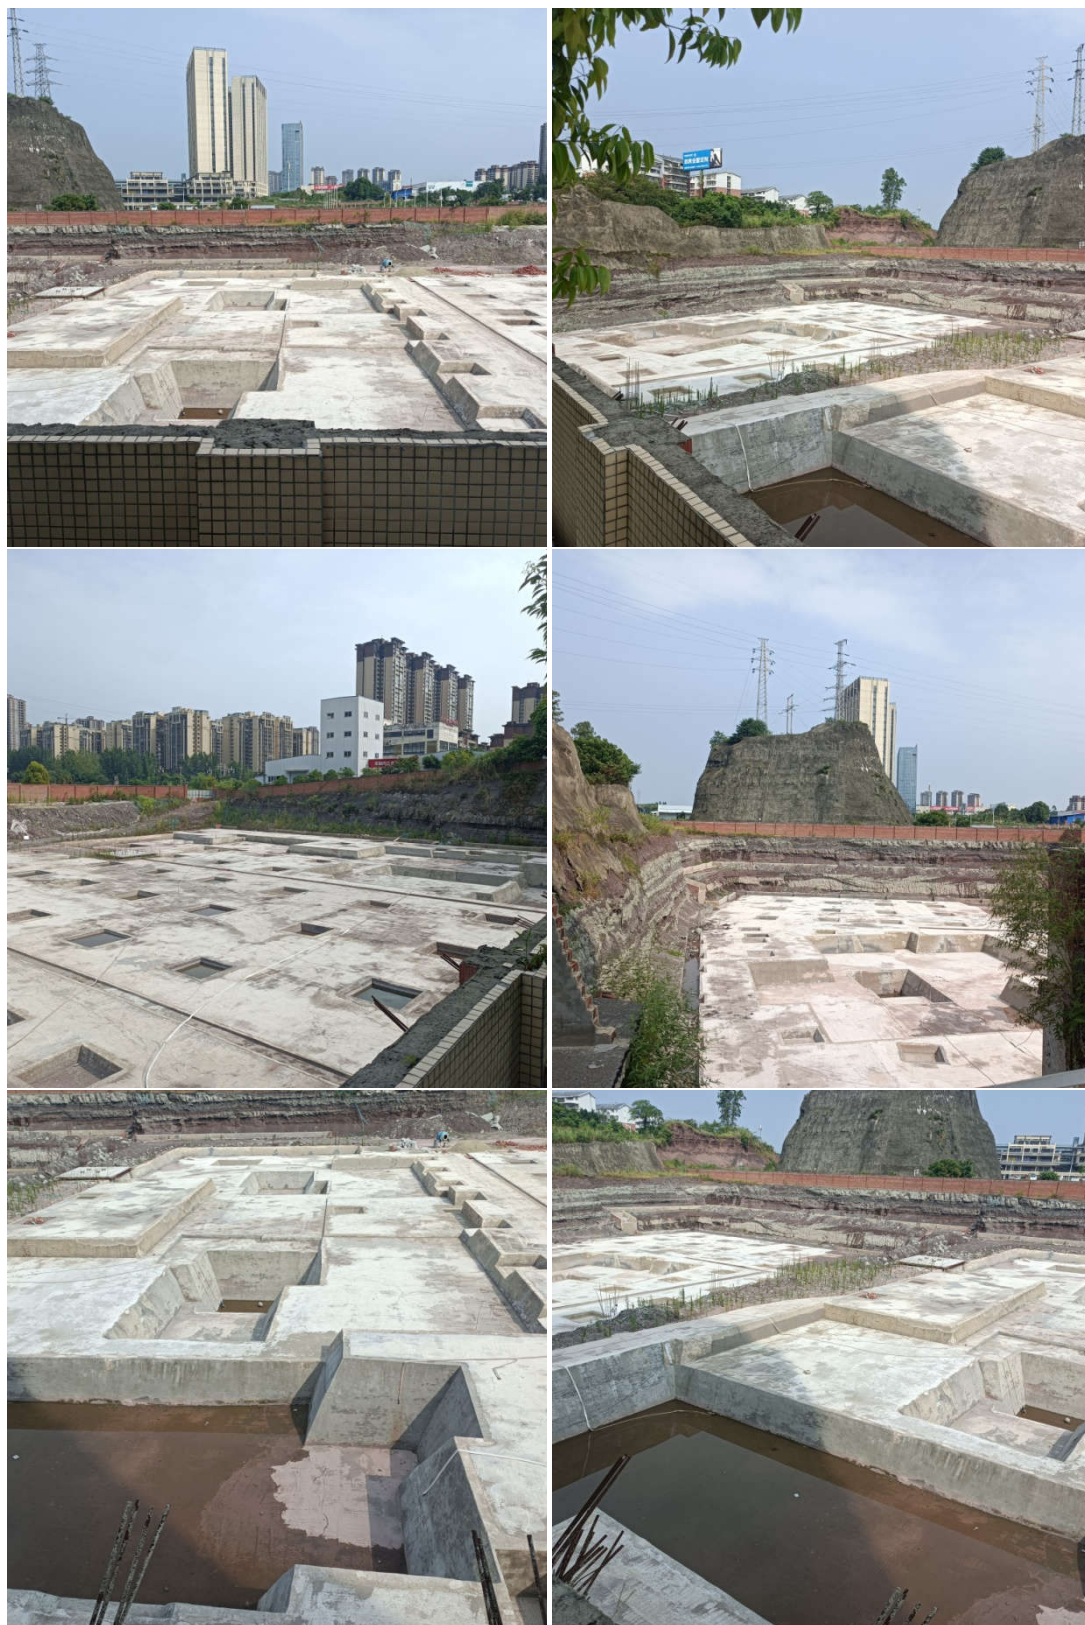
经现场监测，并通过施工、监理资料查阅、复核，由于项目设计方案变更，在建区正处于停止施工状态，从开工截止本季度在建区水土保持措施落实情况如下：

密目网遮盖：经现场巡查，基坑开挖区域的边坡，采取密目网遮盖的措施，累计实施密目网遮盖 2530m<sup>2</sup>。

基坑排水沟、集水坑：经现场巡查，本季度现场未进行施工，为了施工进度不受影响，在基坑处修建了基坑排水沟配套相应集水坑。累计实施基坑排水沟730m，集水坑4个。

通过现场巡查监测发现，本季度项目未进行施工，未实施水土保持措施。

项目在建区情况

1、建议业主加强对在建区边坡的防护与管理,对裸露地表进行遮盖,场地内实施的排水沟应定期进行维护清掏。

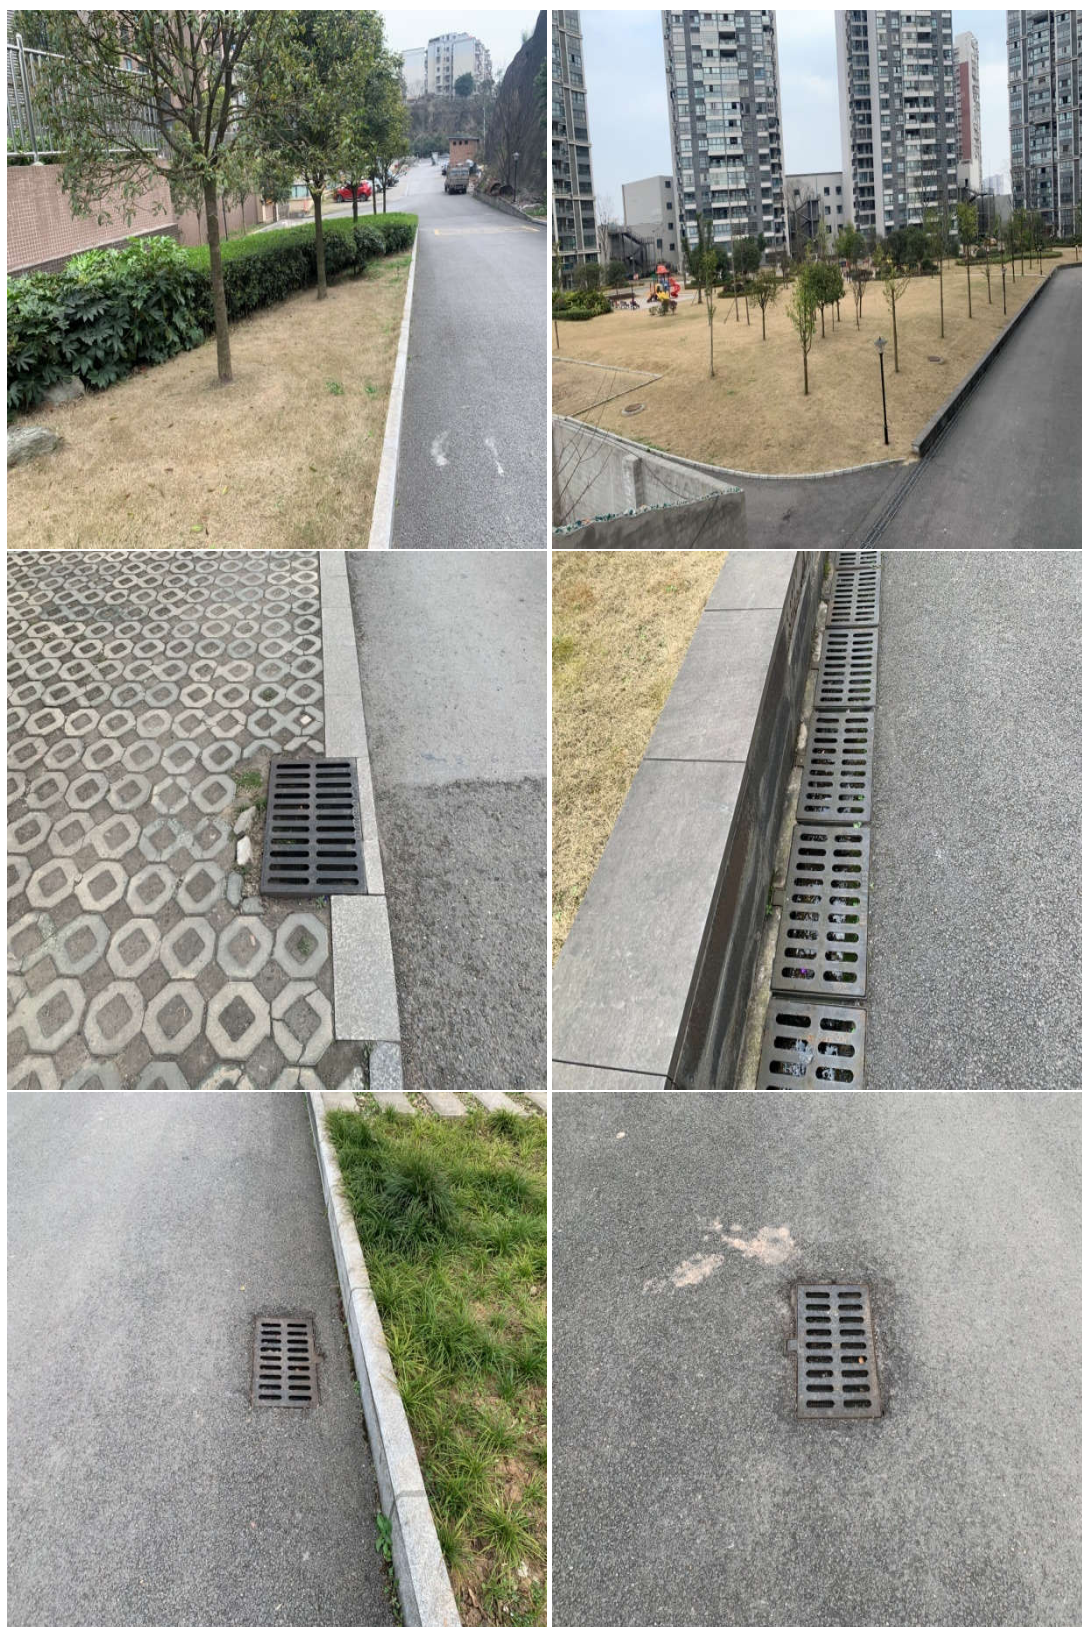
通过现场巡查监测发现，本季度已建区已完成建设，住户已搬入，本季度未实施水土保持措施。

项目已建区情况
