# 生产建设项目水土保持监测季度报告

(2022年7月~2022年9月)

项目名称：甜 城 印 象 工 程

2022年10月

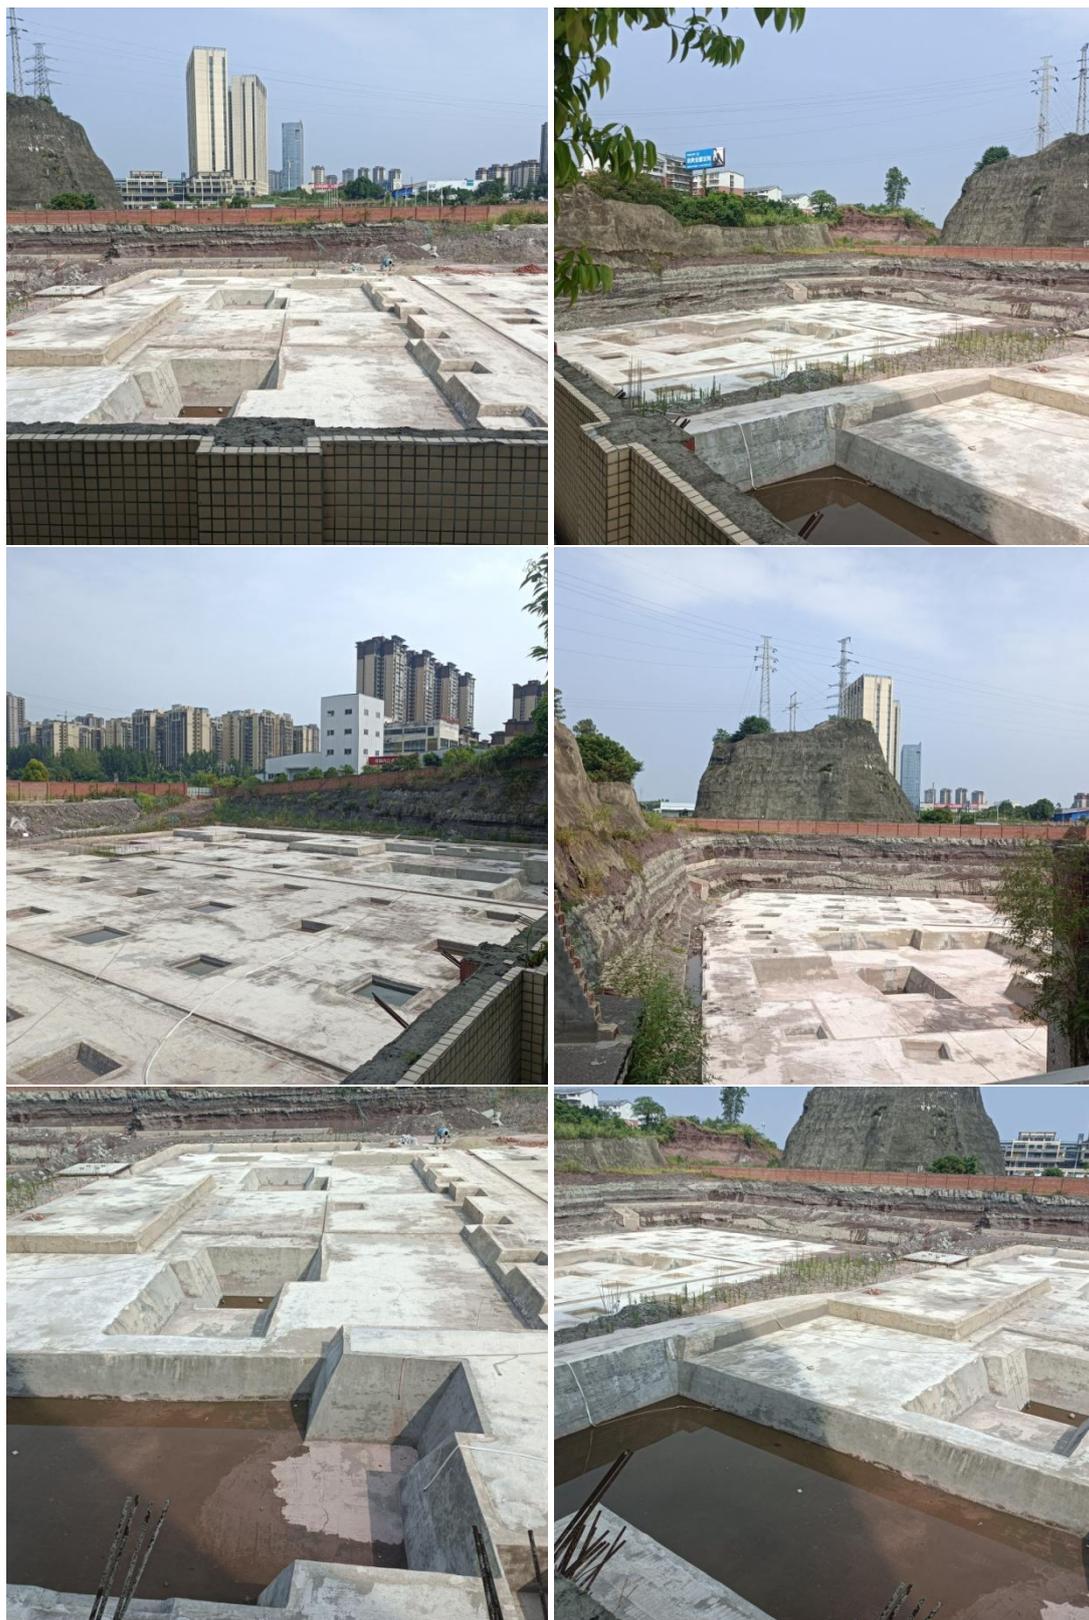
项目在建区情况

经现场监测，并通过施工、监理资料查阅、复核，由于项目设计方案变更，在建区正处于停止施工状态，从开工截止本季度在建区水土保持措施落实情况如下：

密目网遮盖：经现场巡查，基坑开挖区域的边坡，采取密目网遮盖的措施，累计实施密目网遮盖 2530m<sup>2</sup>。

基坑排水沟、集水坑：经现场巡查，本季度现场未进行施工，为了施工进度不受影响，在基坑处修建了基坑排水沟配套相应集水坑。累计实施基坑排水沟730m，集水坑4个。

通过现场巡查监测发现，本季度在建区未进行施工，未实施水土保持措施。

1、建议业主加强对在建区边坡的防护与管理,对裸露地表进行遮盖,场地内实施的排水沟应定期进行维护清掏。

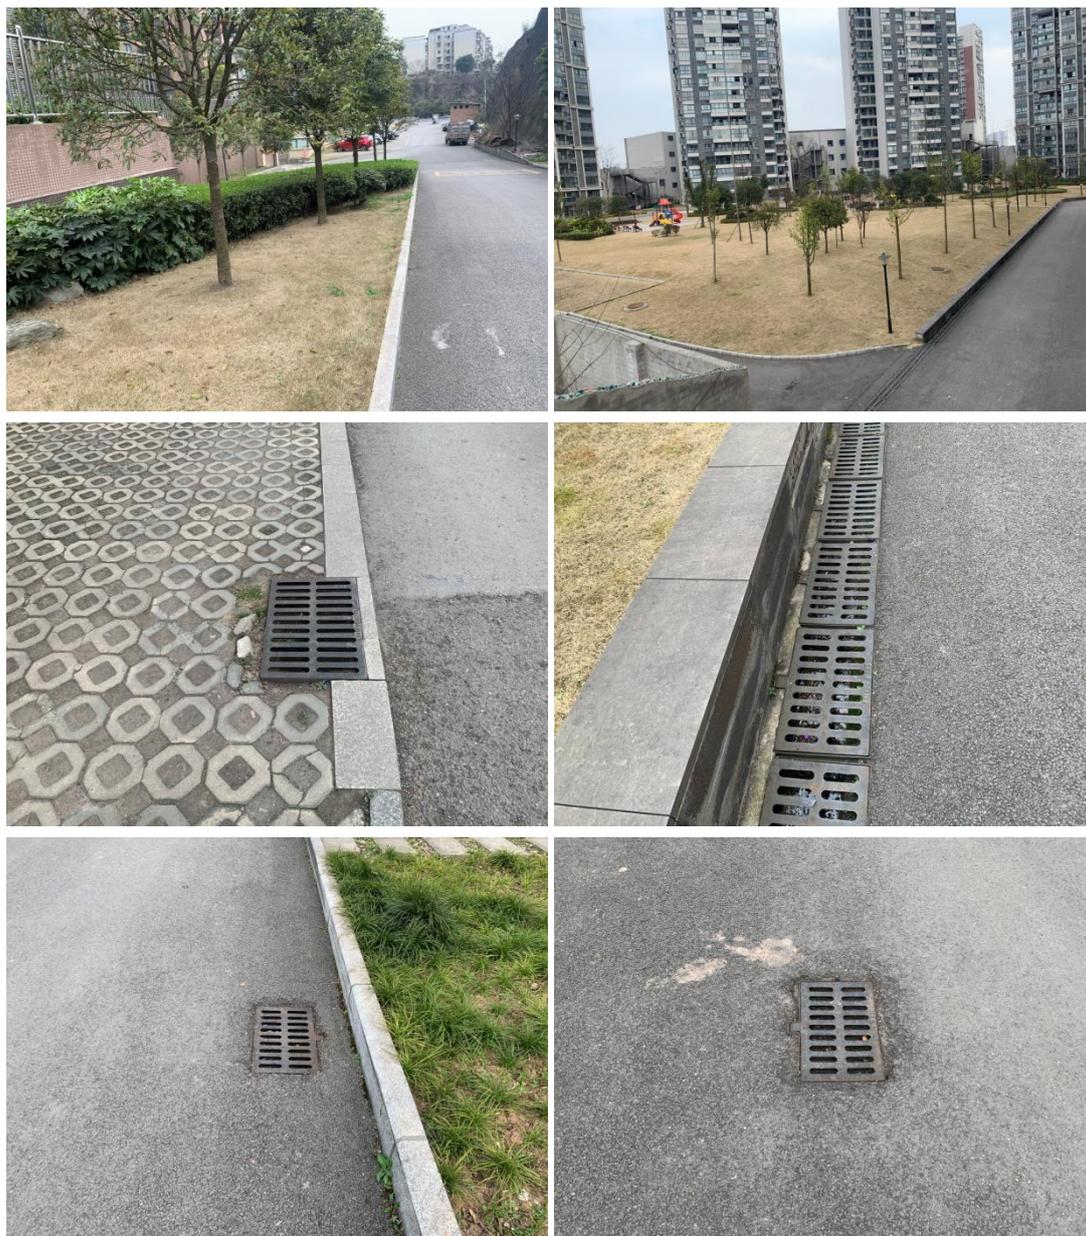
项目已建区情况

经现场监测，并通过施工、监理资料查阅、复核，本季度已建区已完成所有水土保持措施具体情况如下：

景观绿化：经施工资料查询及现场巡查，项目建筑物周围、道路占地外，均为绿化带，绿化带起了保水固土的作用。景观绿化面积为 1.28hm<sup>2</sup>。

通过现场巡查监测发现，本季度已建区已完成建设，住户已搬入，本季度未实施水土保持措施。
