雁南湖湖滨公园一期建设项目

# 水土保持监测实施方案

建设单位：资阳高投建筑工程有限公司

监测单位：四川华跃耀昇工程咨询有限公司

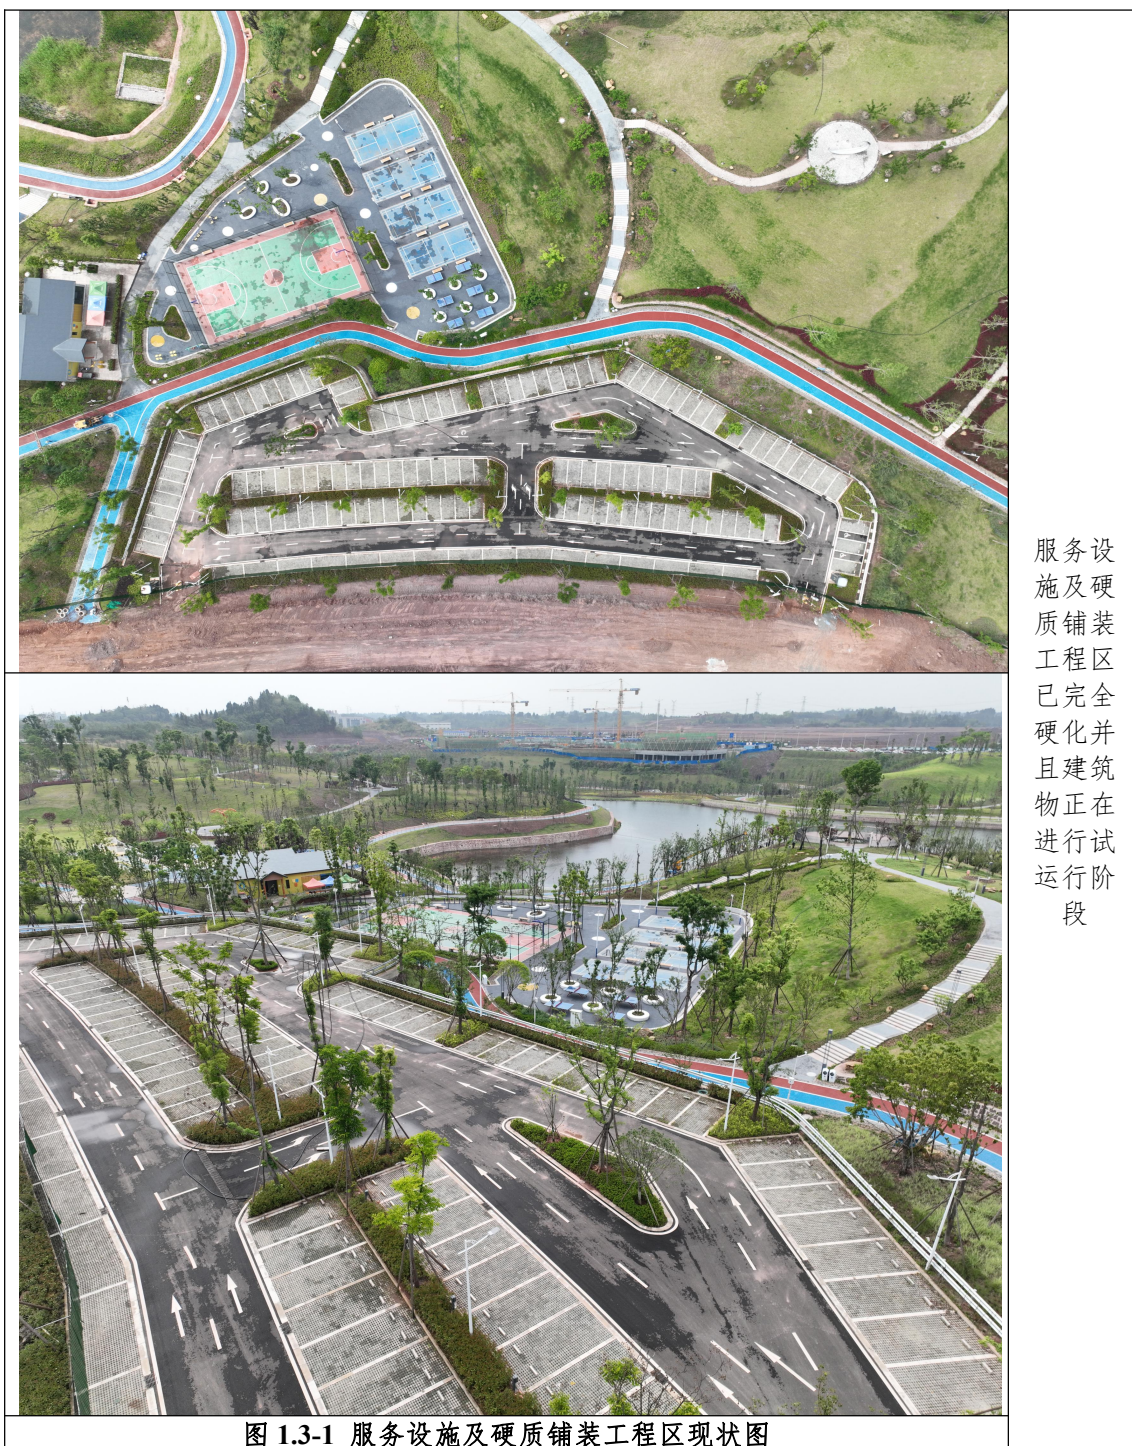
根据现场调查，服务设施及硬质铺装工程区目前已完成主体工程建设，现状服务设施及硬质铺装工程区已完全硬化并且建筑物正在进行装修工程，根据监理以及施工资料调查，该区域前期已实施表土剥离、雨水排水设施、生态停车位铺砖、透水砖的工程措施；生态停车位植草的植物措施；密目网遮盖的临时措施，现状已实施的水土保持措施对区域降水汇流形成有效的排导。

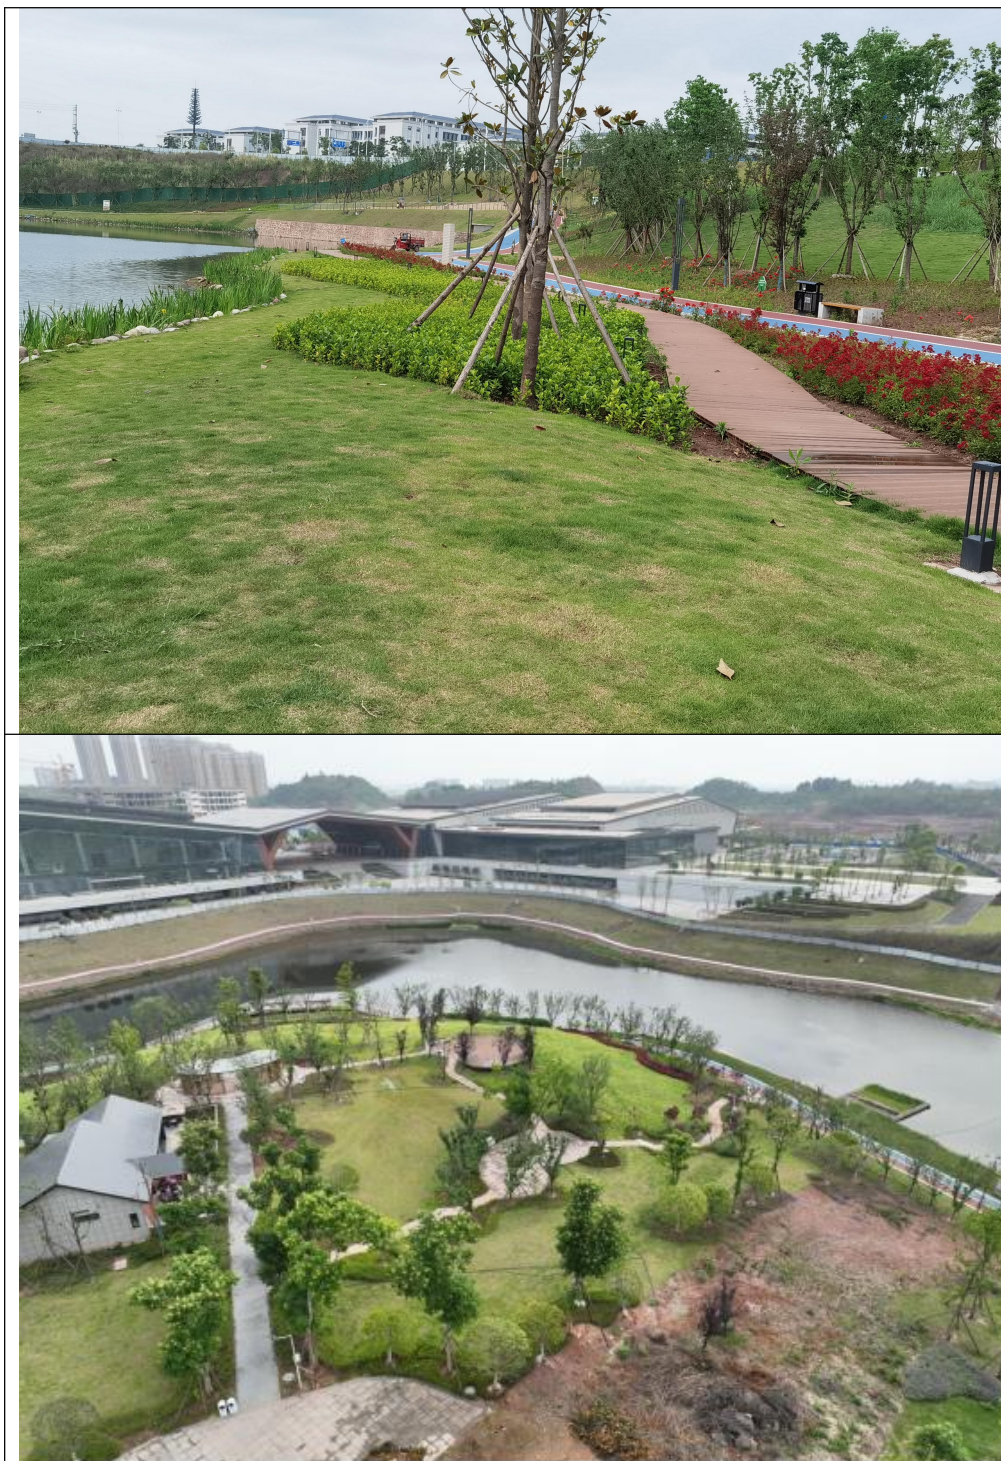
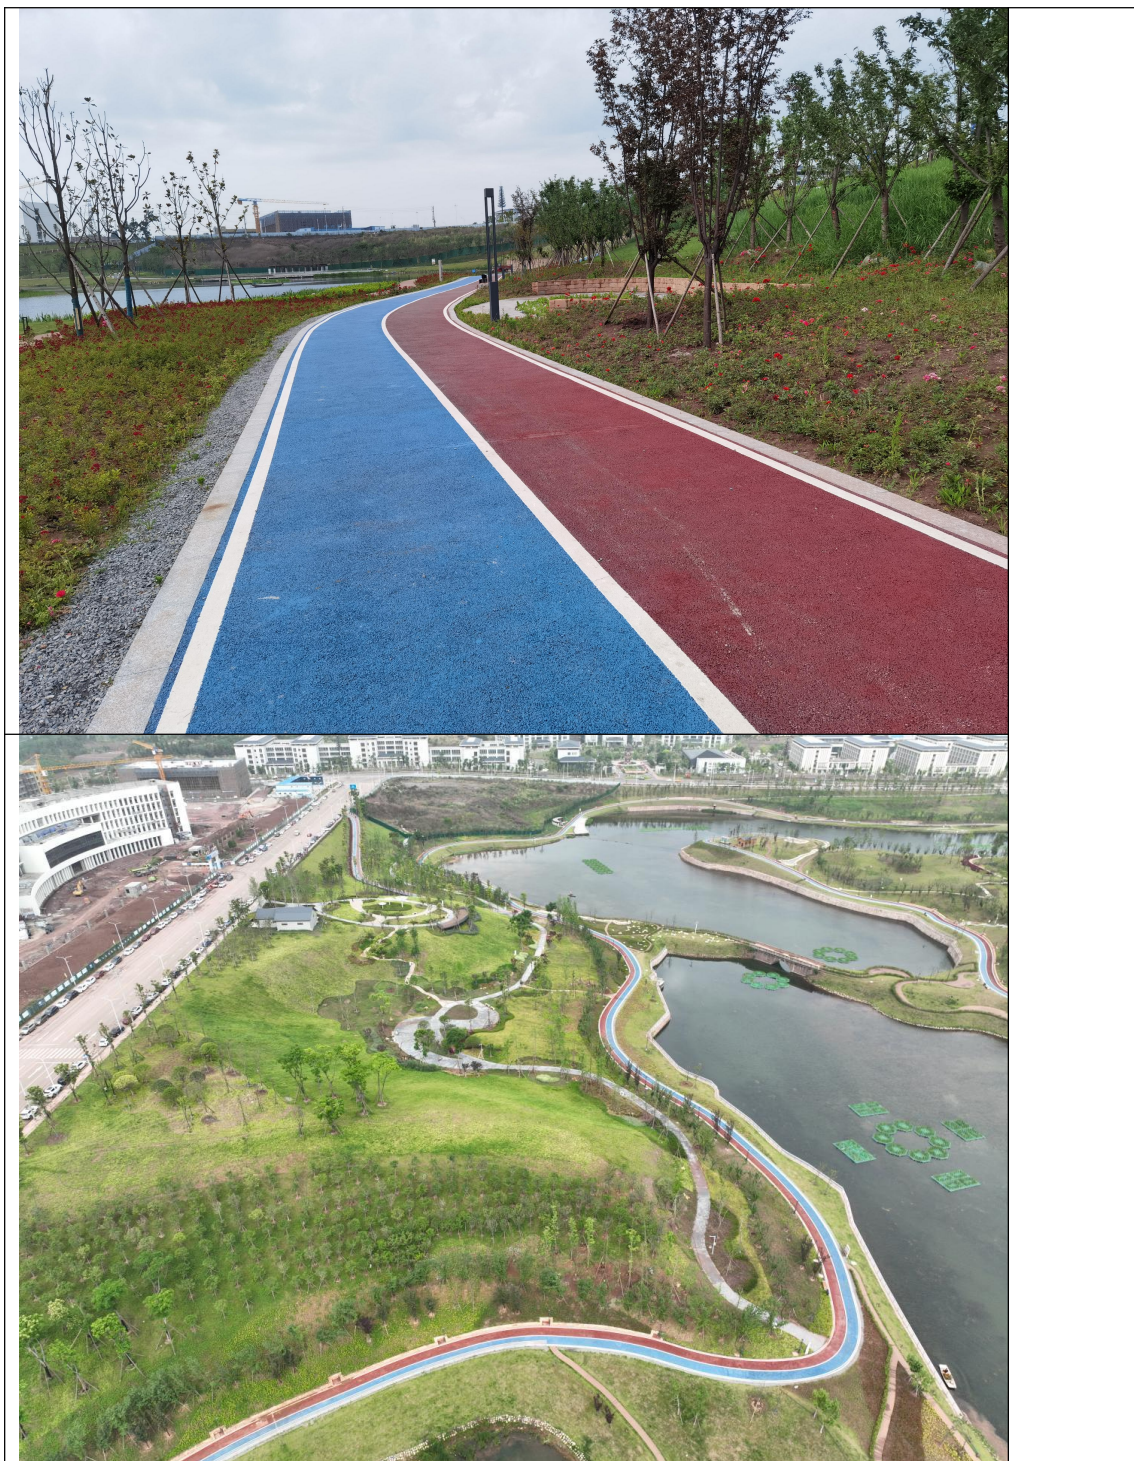
图 1.3-2 景观绿化工程区现状图

根据现场调查，景观绿化工程区全部区域已硬化完成，根据监理以及施工资料调查，该区域前期已实施表土回覆、土地整治、生态植草沟（土建部分）的工程措施；景观绿化（含生态植草沟绿化部分）；施工期间密目网遮盖的临时措施，但部分区域还未实施植物措施且部分区域植被生长不佳，建议后期施工单位对绿化区域尽快栽植植被并对景观绿化工程区所栽植植被进行抚育管理以及补植。
