凤阳县 2022 年第五批次 2 宗农用地用途变更地 块土壤污染状况调查报告

编制单位:安徽圣泰检测科技有限公司

2023年4月

项目名称: 凤阳县 2022 年第五批次 2 宗农用地用途变更地块土壤污染状况调查项目

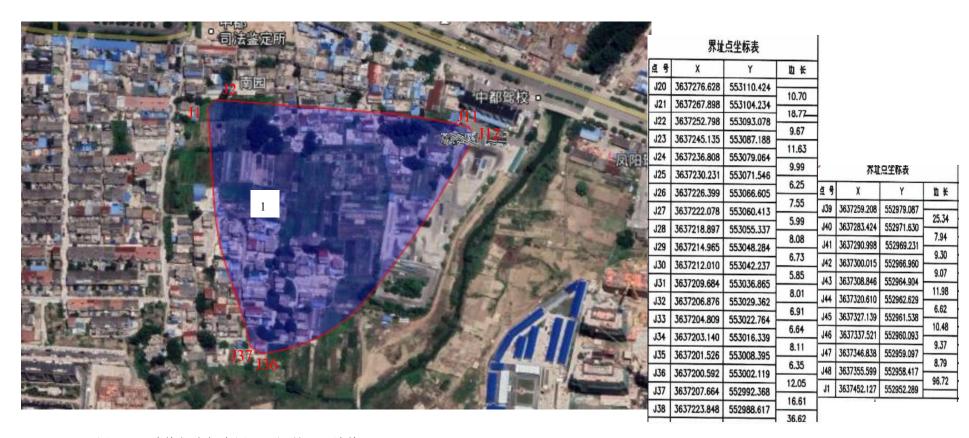
图 2.3-1 地块红线拐点图 (凤阳县 1号地块)

本次调查总计 2 宗地块, 2 宗地块具体位置、占地面积等详见表 2.3-1, 2 宗地块红线拐点图见图 2.3-1~图 2.3-2。

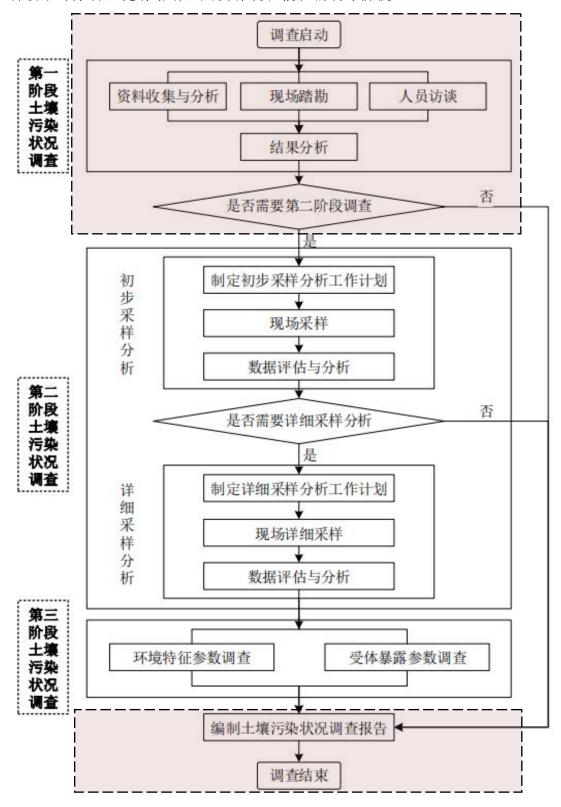
图 2.5-1 土壤污染状况调查的工作内容与程序流程图

根据《建设用地土壤污染状况调查技术导则》(HJ 25.1-2019), 土壤污染状况调查可分为三个阶段(图 2.5-1)。

- 1) 第一阶土壤污染状况调查,第一阶段是以资料收集与分析、现场踏勘和人员访谈为主的污染识别阶段,原则上不进行现场采样分析。若第一阶段调查确认地块内及周围区域当前和历史上均无可能的污染源,则认为地块的环境状况可以接受,调查活动可以结束。
- 2) 第二阶段土壤污染状况调查,第二阶段是以采样与分析为主的污染证实阶段。若第一阶段土壤污染状况调查表明地块内或周围区域存在可能的污染源,如化工厂、农药厂、冶炼厂、加油站、化学品储罐、固体废物处理等可能产生有毒有害物质的设施或活动;以及由于资料缺失等原因造成无法排除地块内外存在污染源时,进行第二阶段土壤污染状况调查,确认污染物种类、浓度(程度)和空间分布。

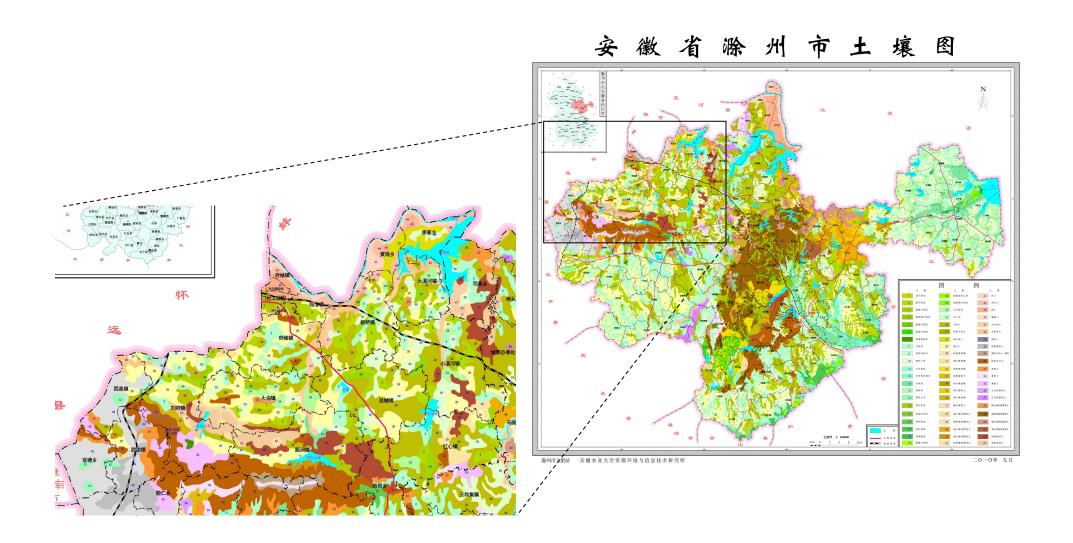
图 3.1.4-1 凤阳县土壤图

凤阳县土壤为淡黄、黄棕土为主,膨胀土分布较广,属弱、中级。滁州市土壤分布情况详见图 3.1.4-1。

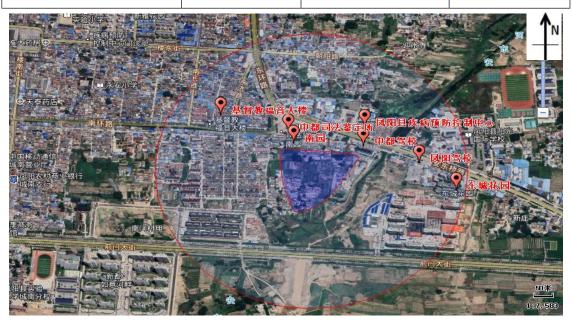
图 3.2-1 凤阳县 1 号地块周边 0.5km 范围内敏感目标图

根据现场调查,地块边界外 0.5km 范围内的主要环境敏感目标见表 3.2-1 和图 3.2-1。

W 012 1 / 41 / 7 1 / 5 15 / 7 1					
周边情况	方位	类型	距离		
中都司法鉴定所	北侧	政务	约 157 米		
凤阳县疾病预防控制中心	北侧	医院	约 300 米		
南园	北侧	住宅	紧邻		
基督教福音大楼	西北侧	住宅	约 349 米		
东城花园	东侧	住宅	约 448 米

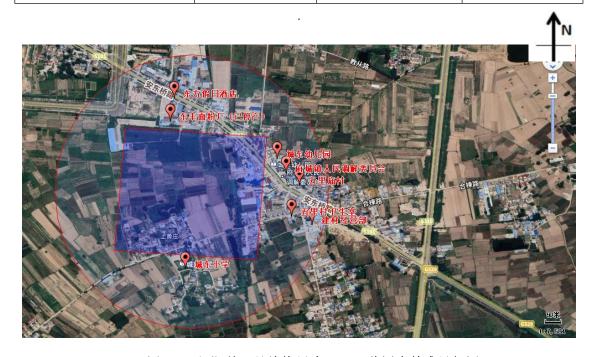
图 3.2-2 凤阳县 2 号地块周边 0.5km 范围内敏感目标图

根据现场调查,地块边界外 0.5km 范围内的主要环境敏感目标见表 3.2-2 和图 3.2-2

周边情况	方位	类型	距离
城东小学	南侧	学校	紧邻
上黄庄	南侧	村庄	紧邻
五里庙村	东侧	村庄	约 144 米
城东幼儿园	东侧	学校	约 58 米
府城镇人民调解委员会	东侧	行政	约83米
五里庙村卫生室	东侧	卫生室	约 130 米

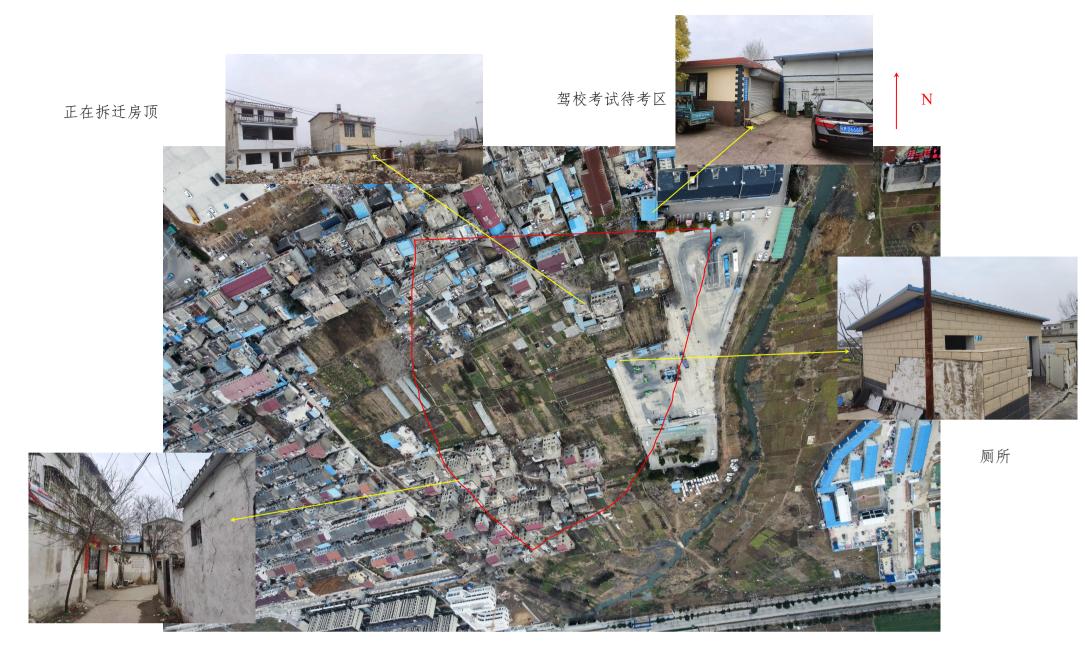
图 3.3.1-1 地块内现场踏勘照片

凤阳县1号地块位于前门大街北侧、东城街东侧,2023年3月20日现场踏

勘期间,地块内为村庄、农田、室外驾校,原有地貌未发生改变。 现场踏勘照片详见图 3.3.1-1。

通过对 2 宗地块历史资料收集、现场踏勘和人员访谈可知, 2 宗地块历史上一直作为农用地使用, 其中凤阳县 1 号地块东侧存在室外驾校均已硬化, 不会对环境产生较大影响, 2 号地块西侧存在东丰面粉厂的粮食仓库(存储小麦), 该仓库于 2020 年废弃, 对地块环境基本无影响。地块东侧的五里村存在废品回收(纸板、塑料瓶), 凤阳宏宇食品商贸公司(预包装食品的批发零售), 石材露天仓库, 石材销售, 对地块环境基本无影响。

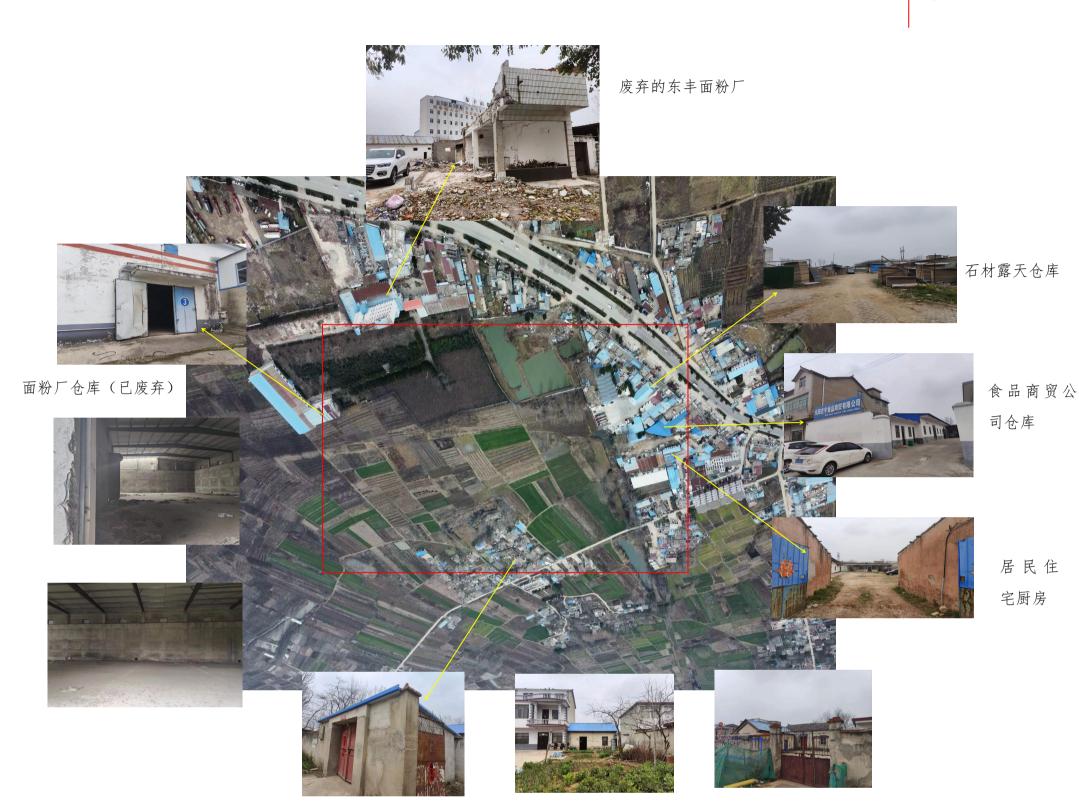
图 3.3.1-2 地块内现场踏勘照片

凤阳县2号地块位于前门大街南侧、独山大道东侧,2023年3月20日现场踏勘期间,地块内为农田、村庄、面粉厂仓库,食品商贸公司仓库,建材石材仓库,废品回收(纸板、塑料瓶)。原有地貌未发生改变。

现场踏勘照片详见图 3.3.1-2。

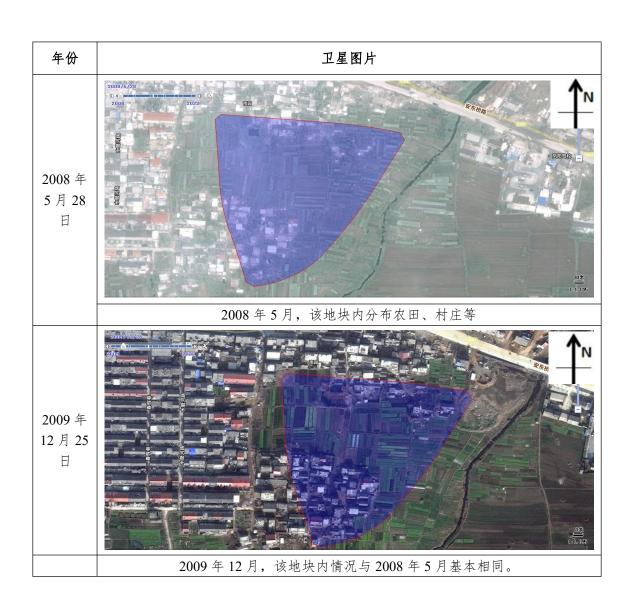
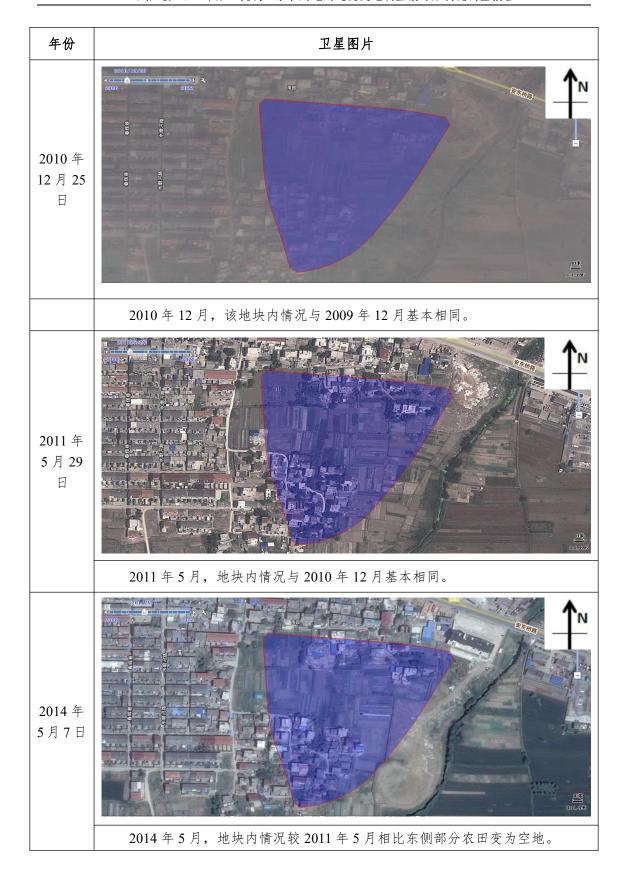
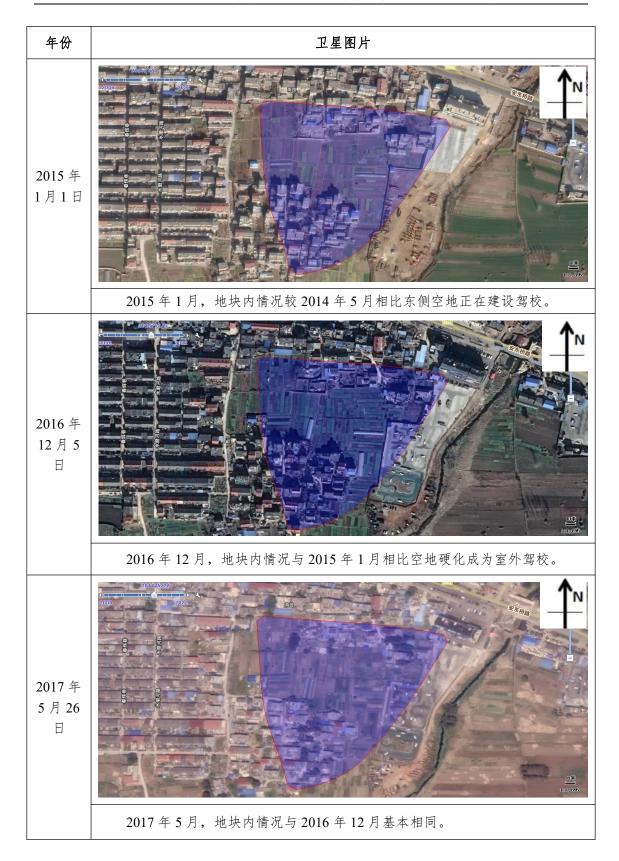
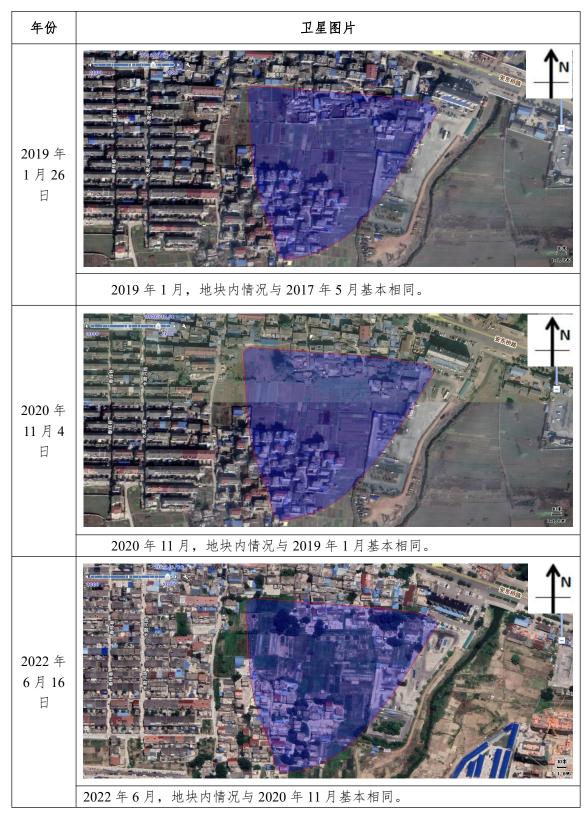
图 3.3.2-1 凤阳县 1 号地块历史影像图

根据现场调查、人员访谈及 91 卫图历史影像资料, 凤阳县 1 号地块历史变迁情况详见表 3.3.2-1, 凤阳县 1 号地块历史影像详见图 3.3.2-1。

历史时期	用地情况		
2008 年至 2014 年	该地块一直为农田、村庄。		
2014 年至 2022 年	该地块东侧一部分农田变为室外驾校。

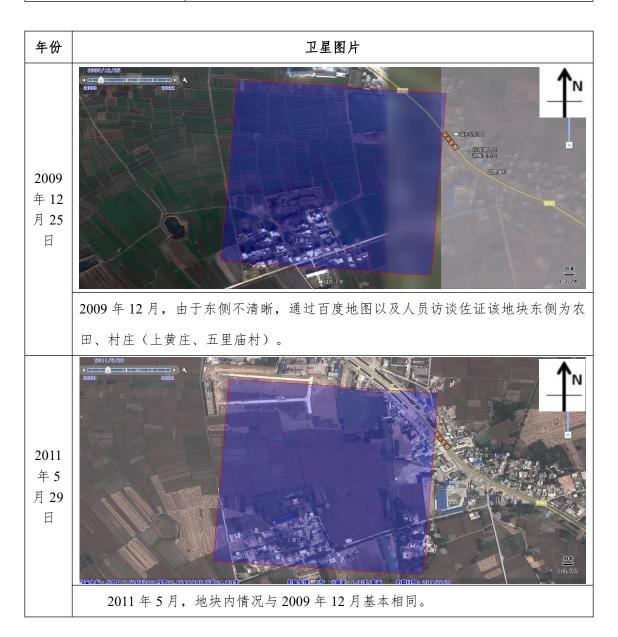
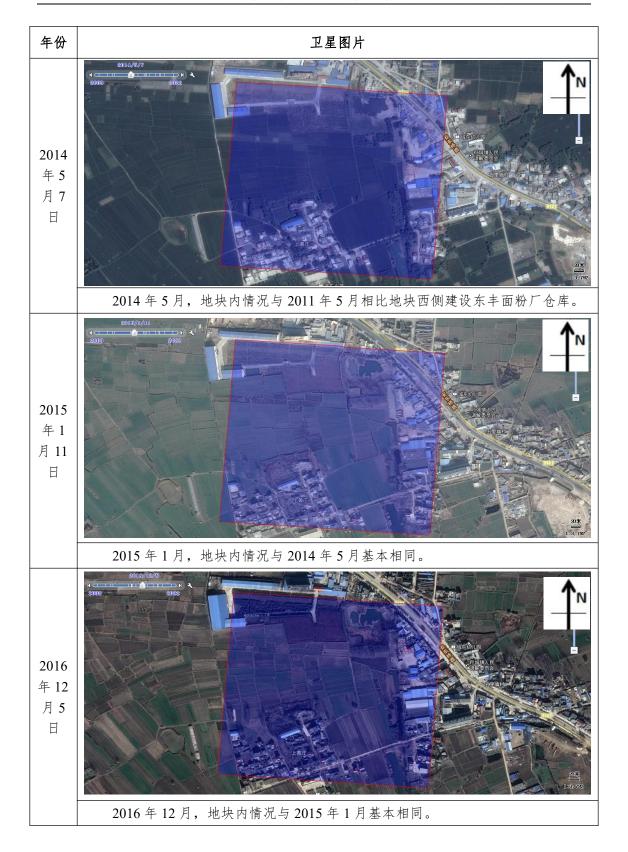
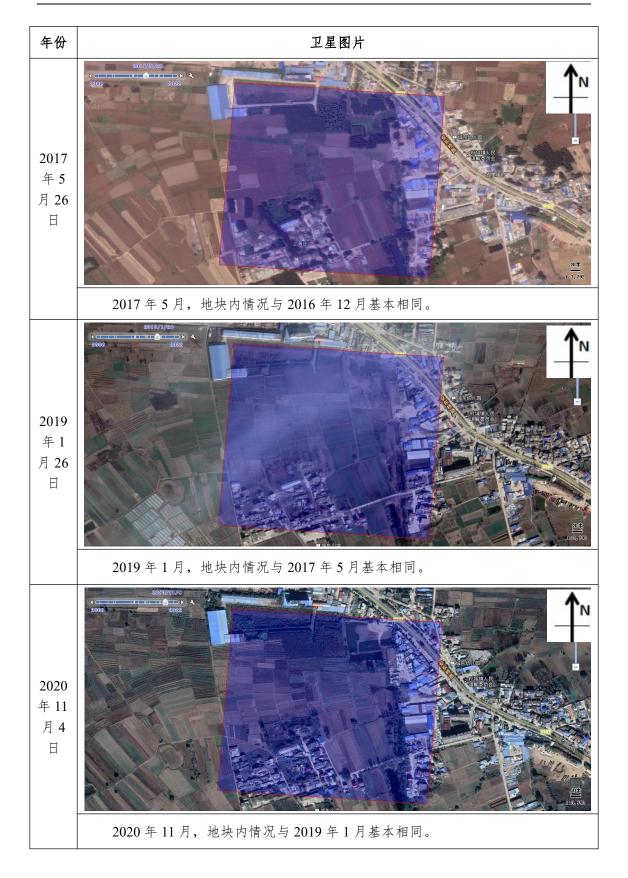
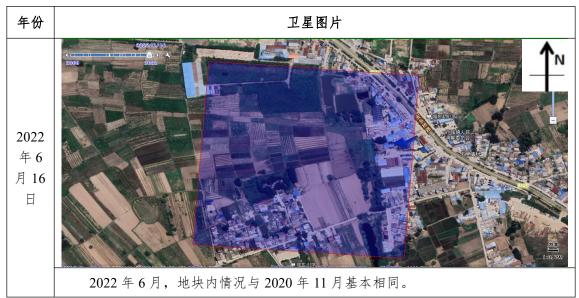
图 3.3.2-2 凤阳县 2 号地块历史影像图

迁情况详见表 3.3.2-2, 凤阳县 2 号地块历史影像详见图 3.3.2-2。

历史时期	用地情况			
2009年至2011年	该地块一直为农田、村庄(上黄庄、五里庙村)			
2011 年至 2022 年	该地块西侧建设东丰面粉厂仓库

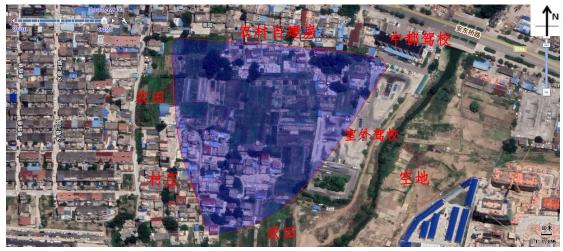
图 3.4.1-1 凤阳县 1 号地块周边关系图 (2022 年 6 月历史影像)

- ①地块东侧为室外驾校、空地。
- ②地块南侧为农田。
- ③地块西侧为农田、村庄。
- ④地块北侧为农村自建房。

调查期间地块周边关系详见图 3.4.1-1。

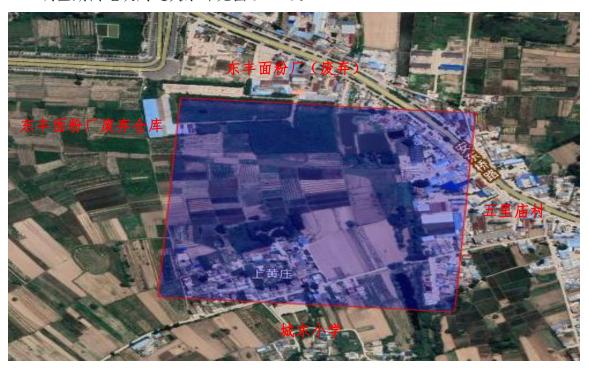
图 3.4.1-3 凤阳县 2 号地块周边关系图 (2022 年 6 月历史影像)

- ①地块东侧为五里庙村。
- ②地块南侧为农田、城东小学。
- ③地块西侧为农田、东丰面粉厂废弃仓库。
- ④地块北侧为东丰面粉厂(已停产)。

调查期间地块周边关系详见图 3.4.1-3。

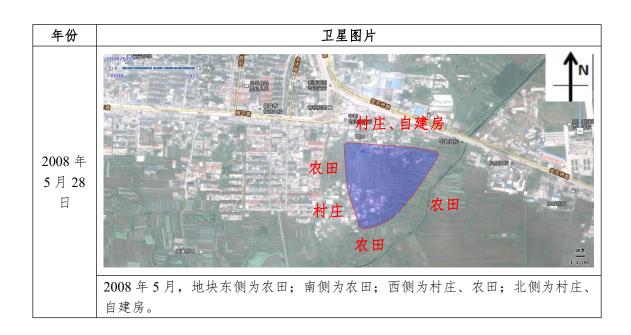
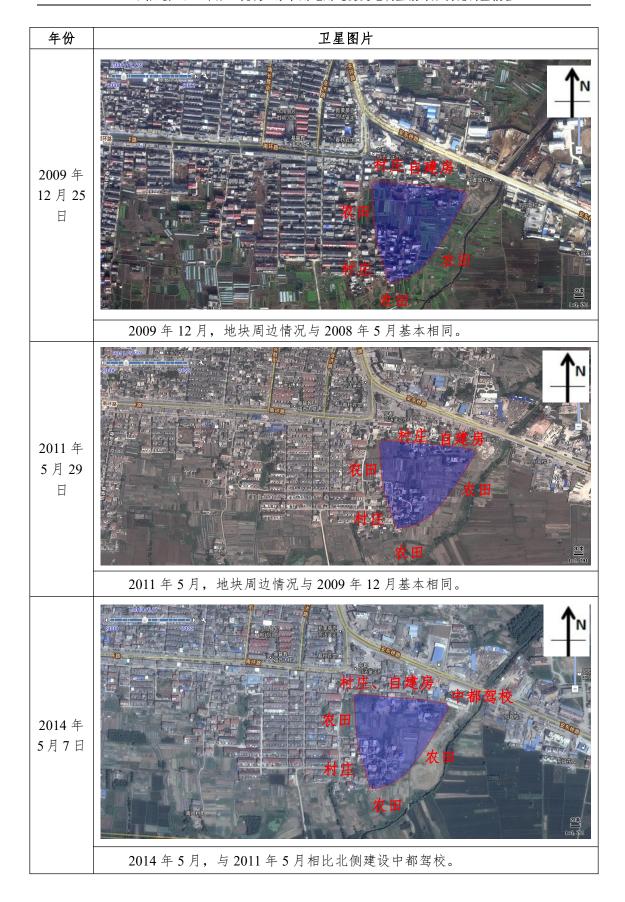
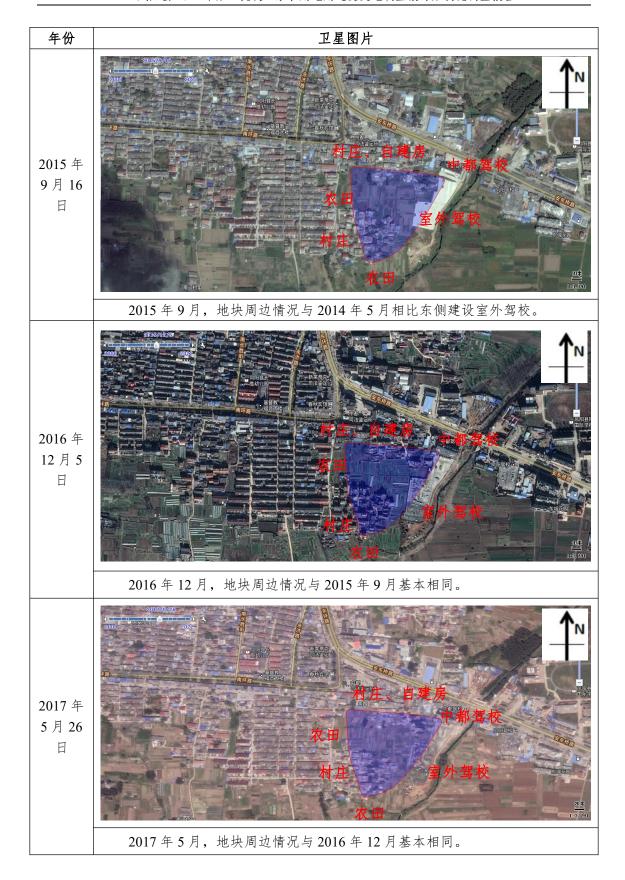
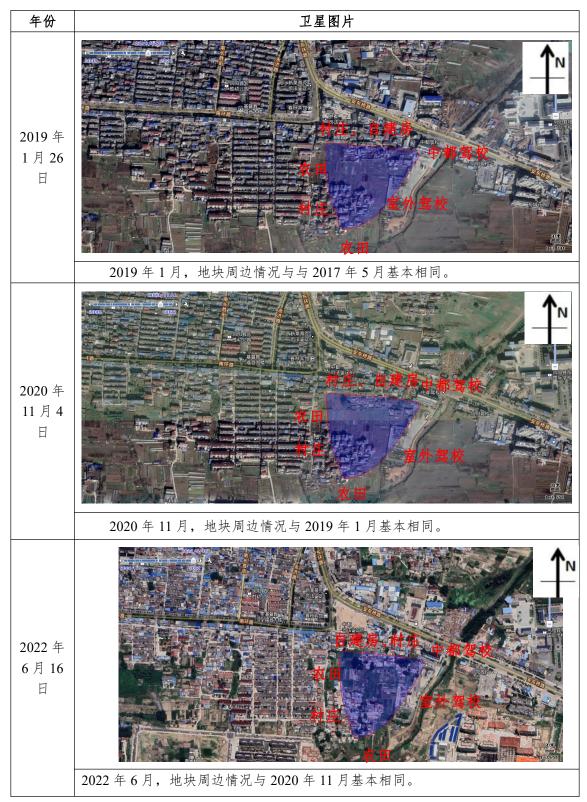
图 3.4.2-1 凤阳县 1 号地块相邻地块历史影像图

根据现场调查、人员访谈及 91 卫图历史影像资料,相邻地块历史变迁情况详见表 3.4.2-1,相邻地块历史影像详见图 3.4.2-1。

WOULD WHAT I VIOLENT WAS A STATE OF THE WORLD			
历史时期	用地情况		
地块东侧			
2008年至2014年	农田		
2014年至2022年	部分农田建设中都驾校室外驾校		
地块南侧			
2008年至2022年	农田		
地块西侧			
2008年至2022年	农田、村庄		
地块北侧			
2008年至2011年	村庄、自建房		
2011 年至 2022 年	村庄、自建房、建设中都驾校

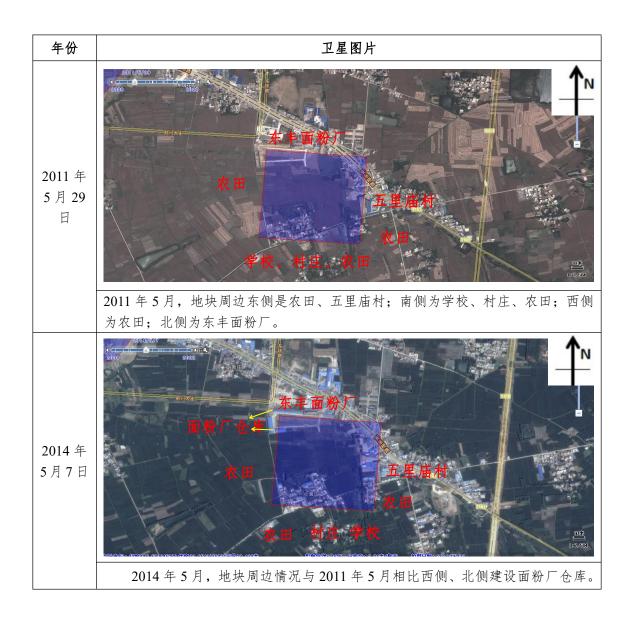
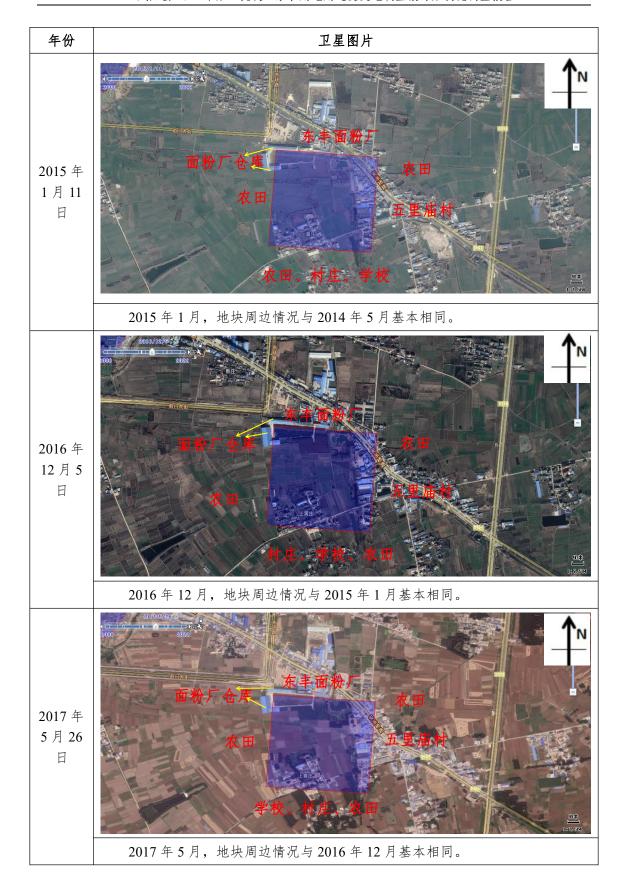
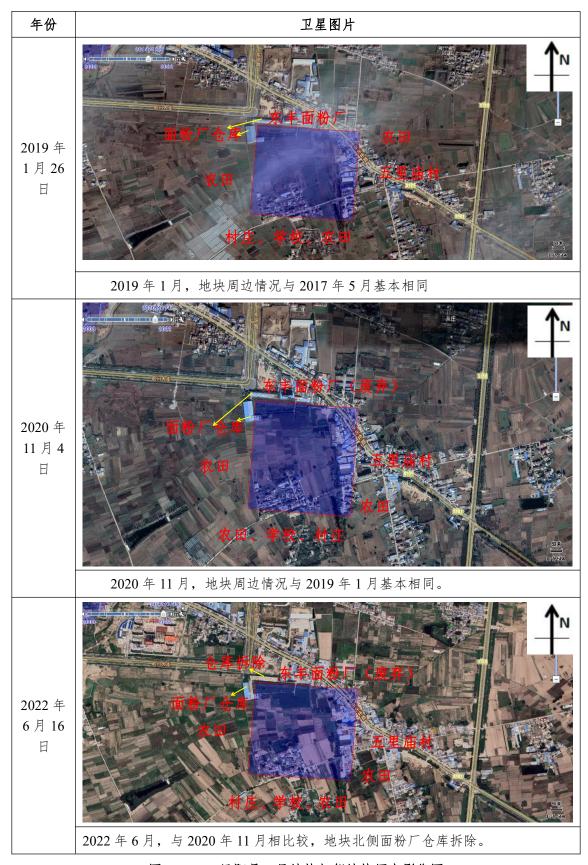
图 3.4.2-2 凤阳县 2 号地块相邻地块历史影像图

根据现场调查、人员访谈及 91 卫图历史影像资料,相邻地块历史变迁情况详见表 3.4.2-2,相邻地块历史影像详见图 3.4.2-2。

Washington A start of the start				
历史时期	用地情况			
	地块东侧			
2011年至2022年	农田、五里庙村			
	地块南侧			
2011年至2022年	农田、学校、村庄			
地块西侧				
2011年至2014年	农田			
2014年至2022年	农田、东丰面粉厂仓库			
地块北侧				
2011年至2014年	东丰面粉厂、村庄			
2014年至2022年	东丰面粉厂、东丰面粉厂仓库、村庄

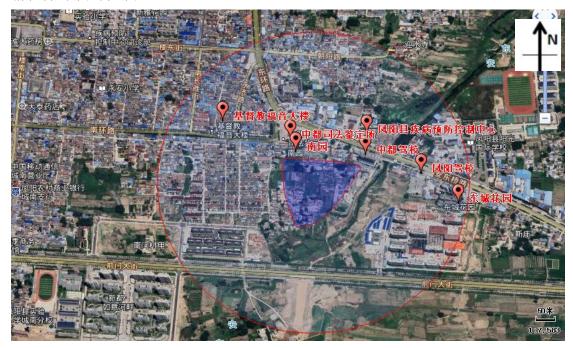
图 3.4.3-1 凤阳县 1 号地块周边 500 米范围内情况分布图

(1) 凤阳县 1 号地块:根据现场调查、人员访谈及 91 卫图资料,地块周边 500 米范围内主要为住宅区、农田、驾校等,北侧邻近地块分布有驾校等。周边情况分布图详见图 3.4.3-1。

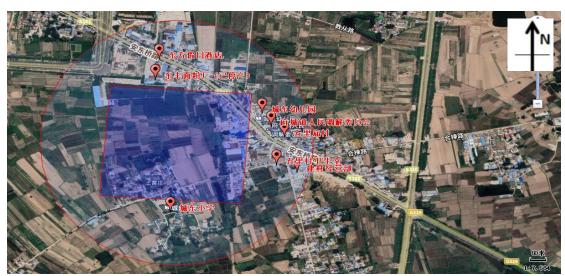
图 3.4.3-2 凤阳县 2 号地块周边 500 米范围内情况分布图

(2) 凤阳县 2 号地块:根据现场调查、人员访谈及 91 卫图资料,地块周边 500 米范围内主要为住宅区、农田、村庄、自建房、学校等,北侧邻近有东丰面 粉厂;东侧有建材经营部、城东幼儿园、五里庙村卫生室、板材露天仓库、汽修店。周边情况分布图详见图 3.4.3-2。

序号	名称	方位	经营范围	是否生产	主要污染物
1	东丰面粉厂	北侧相邻	面粉加工	2020年停产	粉尘
2	面粉厂仓库	西北侧相邻	仓储	否	无
3	宏福瓷砖批发	东侧相邻	批发	否	否
4	凤腾汽修店	东侧相邻	修车	否	废机油
5	国民木地板批发仓库	东侧相邻	批发	否	否
6	云珍建材经营部	东南侧相邻	销售	否	否

通过历史资料收集、现场踏勘和人员访谈对 2 宗地块的相邻地块历史变迁情况分析,得到: 凤阳县 1 号地块相邻地块现状及历史主要为农田、村庄、住宅、室外驾校等,无工业生产经营活动,对地块的环境基本无影响。2 号地块相邻地块现状及历史主要是农田、村庄(上黄庄、五里庙村)、学校、工业企业; 2 号地块北侧为东丰面粉厂(2020 年已停产)、面粉厂仓库(已废弃)、木材瓷砖批发、汽修店,经走访了解废机油均已收集交由有资质的单位处理,地面均已硬化,作业结束后每日冲洗,地下水径流方向、深层水的径流方向由西南向东北,对地块的环境基本无影响。东侧有建材经营部主要售卖活动板房,五里庙村卫生室。2 宗地块相邻地块无重污染企业,基本为销售和仓储对地块的环境基本无影响。具体详见表 3.4.4-1。

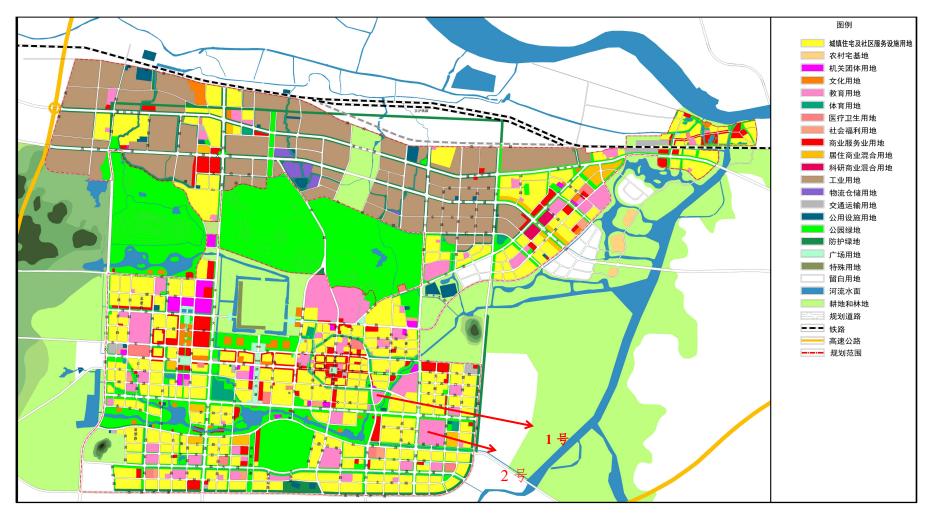
图 3.5-1 凤阳县城市总体规划图 (2010-2030 年) (2017 年调整)

凤阳县1号地块:位于前门大街北侧、东城街东侧,现地块内主要为村庄、农田、室外驾校,原有地貌基本未发生改变,土地规划为教育用地。

凤阳县 2 号地块: 位于前门大街南侧、独山大道东侧, 现地块内为主要为废弃的面粉厂仓库、农田、村庄、建材石材销售、废品回收(纸板、塑料瓶), 凤阳宏宇食品商贸有限公司(预包装食品、日用百货的批发销售), 原有地貌基本

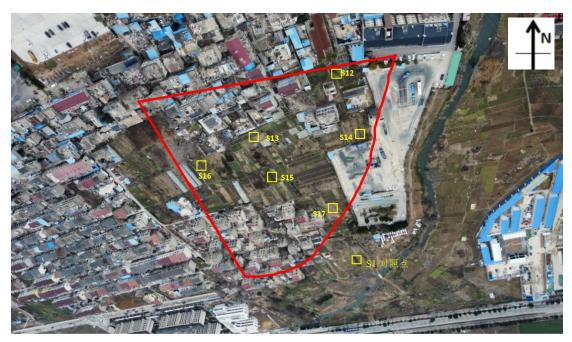
图 6.4-1 凤阳县 1 号地块土壤快筛点位图 图例: □土壤采样点

为了验证性检测,采集 2 宗地块内 0-0.2m 表层土壤样品进行现场快速检测。并结合相关资料分析和现场踏勘结果对地块进行布点。对 2 号地块内地表水 0-0.2m 取样。

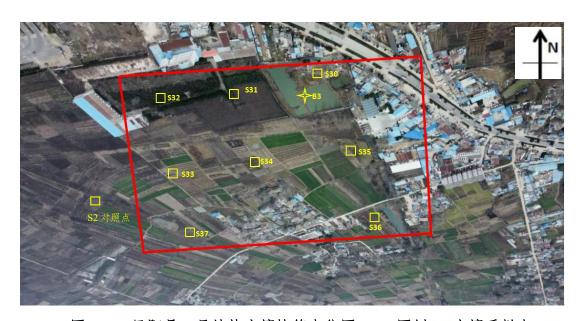
图 6.4-2 凤阳县 2 号地块土壤快筛点位图

序号	地块编号	点位数 量	点位编号	位置	监测项目
1	凤阳县府城镇2号地块	1	B3 (32.85487N,117.57965E)	111人街南侧、独山入坦	pH、SS、COD、氨氮、总磷、 粪大肠菌群数、阴离子表面 活性剂
