苏尼特左旗锦尚源小区

水土保持方案报告表

2024年4月

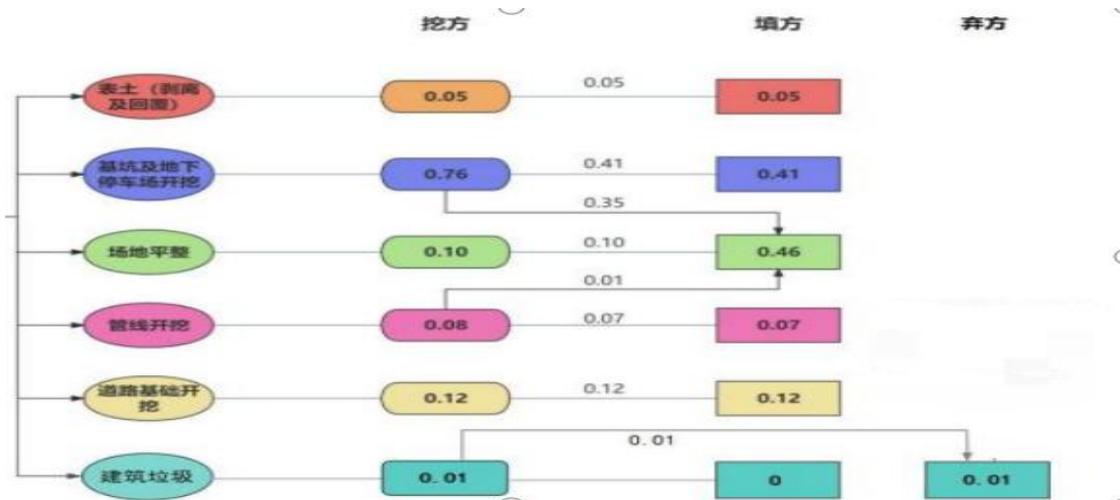
图1-2 土石方流向框图 (单位: 万m³)

根据现场调查，结合资料分析，工程建设动用土石方总量2.23万 m³，其中挖方1.12万 m³、填方1.11万 m³，弃方0.01万m³。工程土石方工程量调查表见表1-7。

根据施工组织安排，基坑施工和场地回填，工程土石方主要产生于基坑及地下停车场挖填、管线沟槽等部位，地块内不同部位之间土石方最大程度地相互调配利用。经综合调配利用后，本项目动用土石方总量2.23万m³，其中挖方1.12万m³，填方1.11万m³，弃方0.01万m³（全部为拆除工程产生的建筑垃圾）。

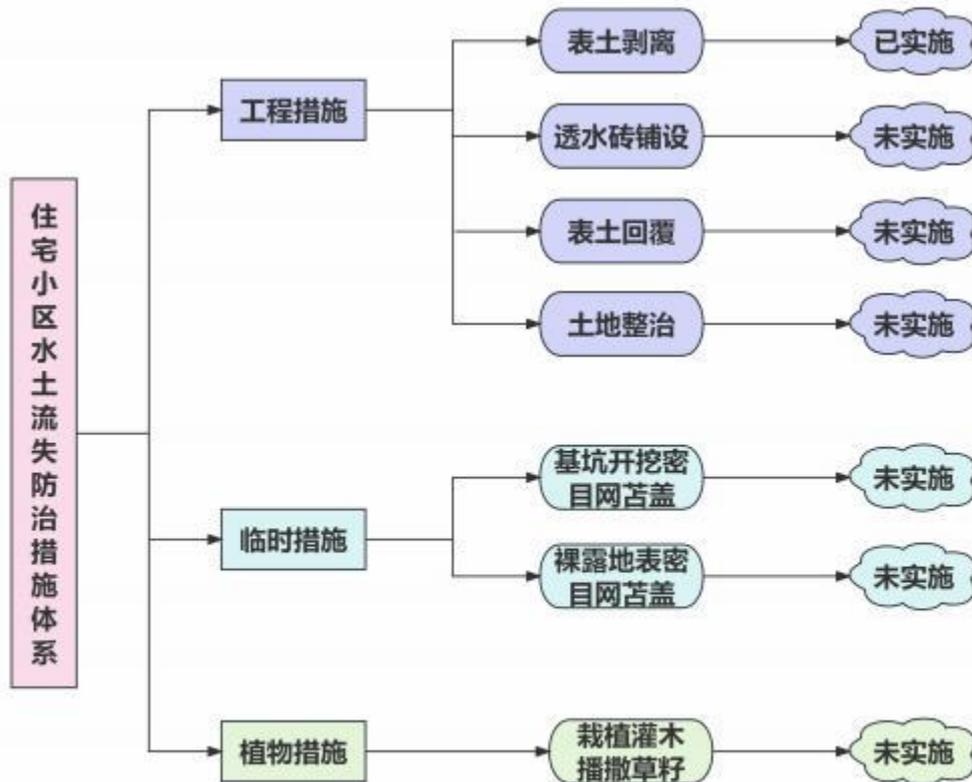
图 5-1 水土保持措施总体布局体系图

施工前对住宅小区部分区域进行表土剥离；施工过程中，部分硬化区域铺砌透水砖、裸露地表、建筑物回填土、表土堆土、管沟回填土采取临时苫盖。施工结束后绿地采取土地整治和绿化。
