花样年二期配套道路（东侧段）建设项目

水土保持监测总结报告

建设单位： 资阳高投建筑工程有限公司

监测单位： 四川中邑勘测设计集团有限公司

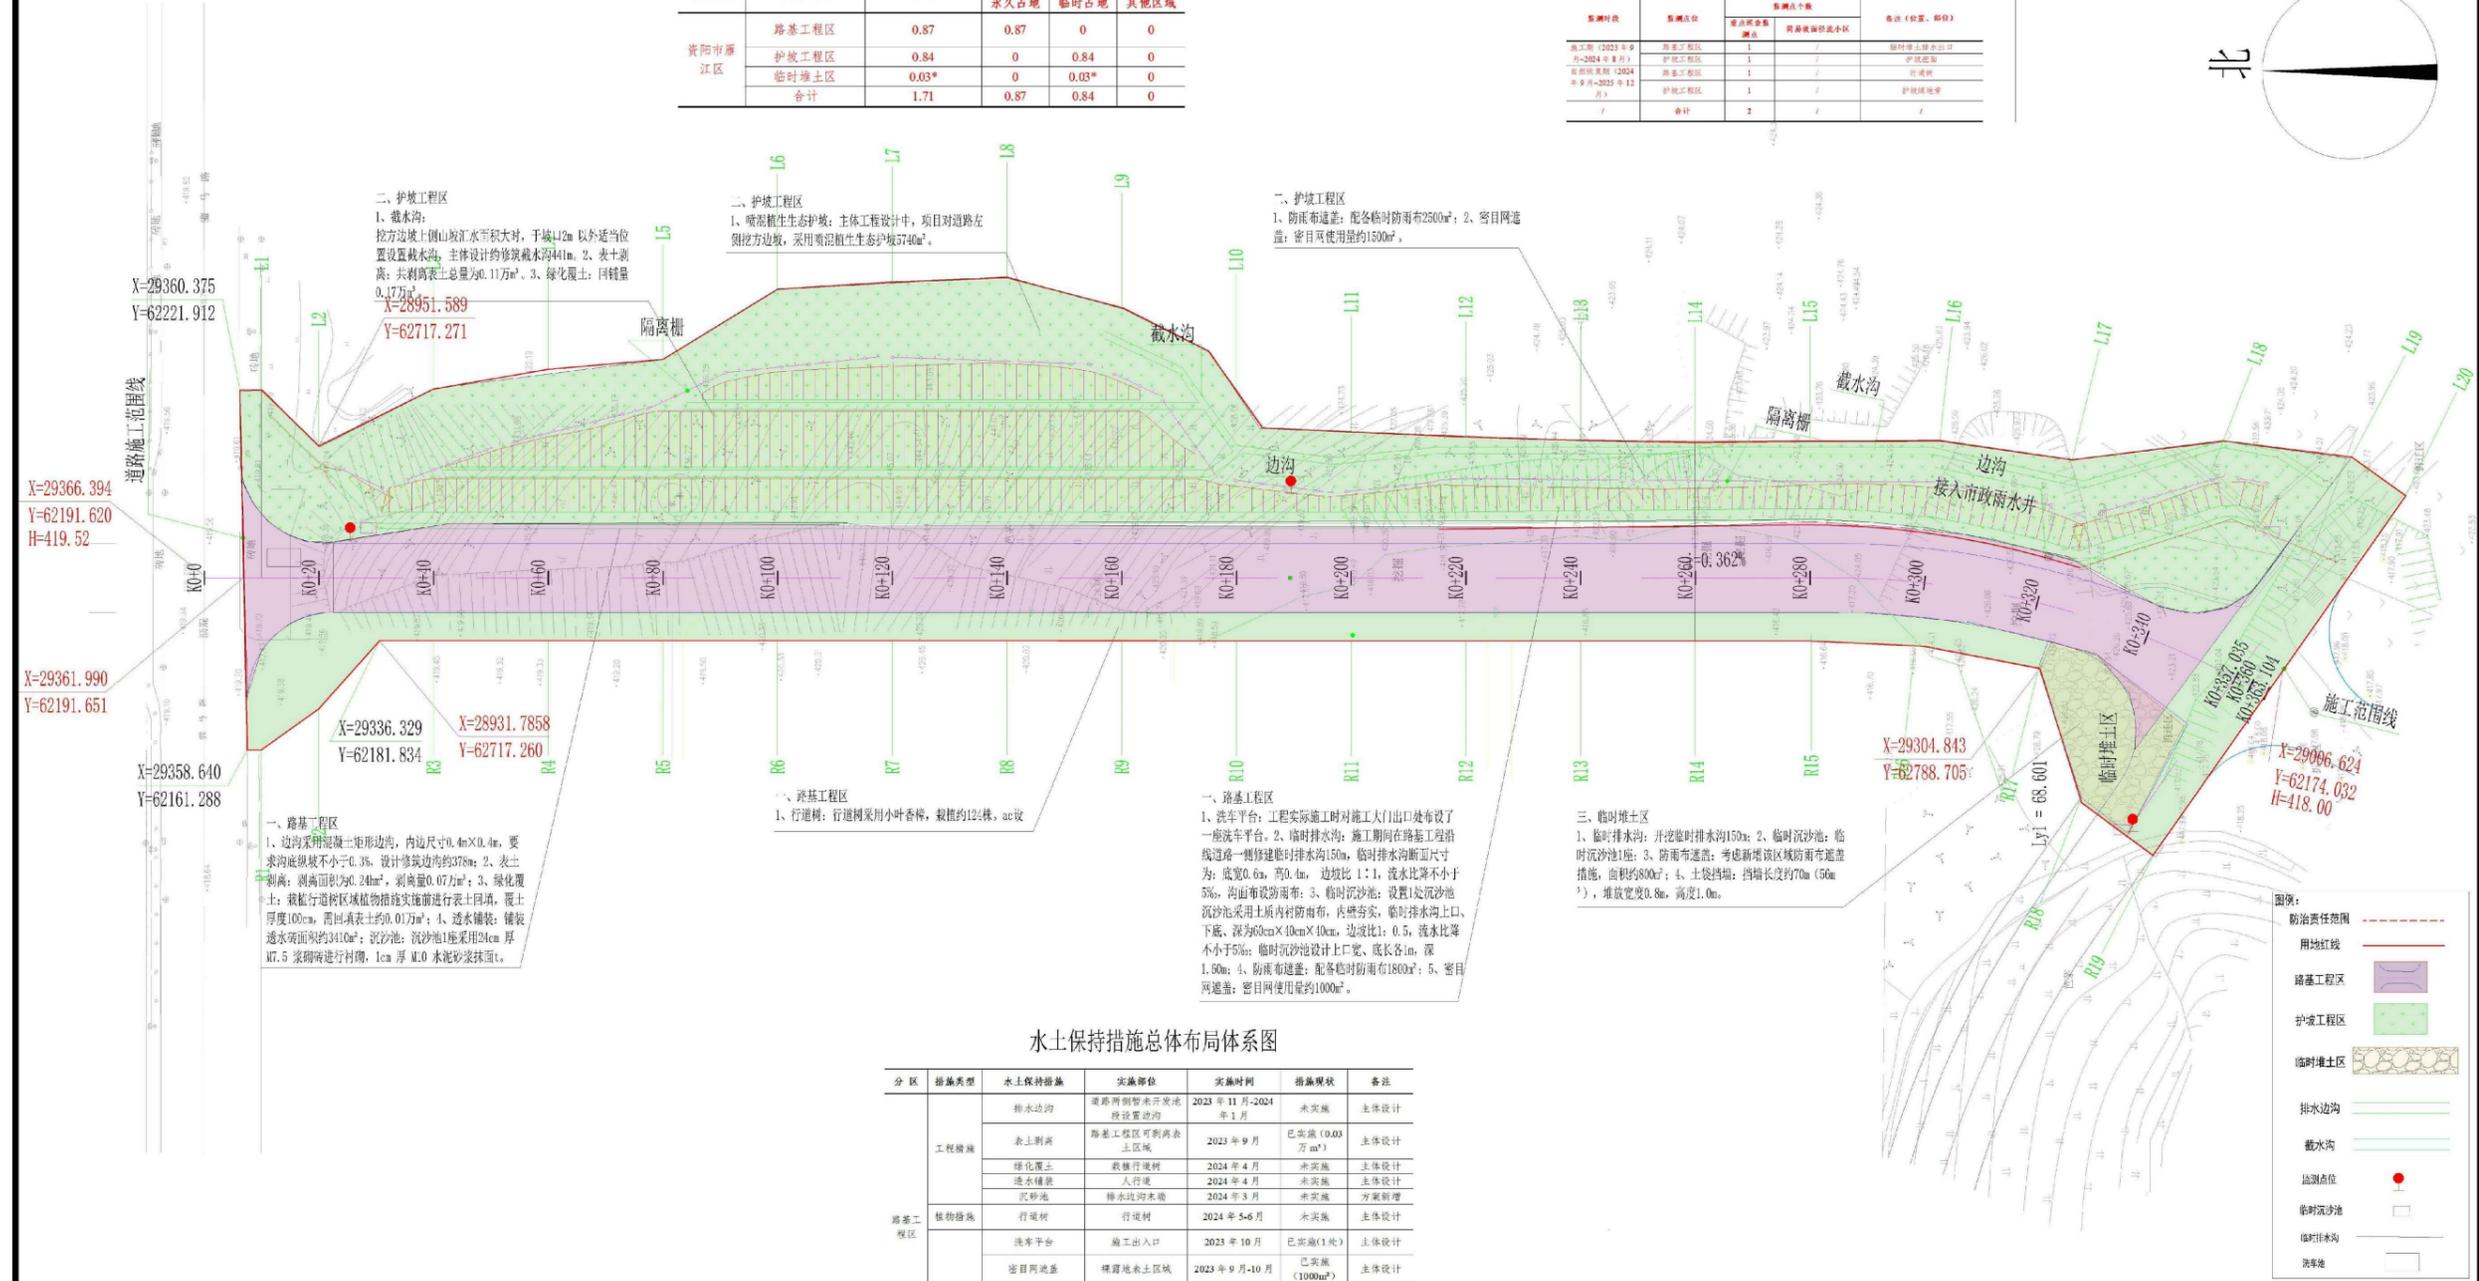
二、护坡工程区
1、截水沟：挖方边坡上侧山坡汇水面积大时，于坡脚12m以外适当位置设置截水沟，主体设计约修筑截水沟441m。2、浆土护面：共剥离表土总量为0.11万m³。3、绿化覆土：回覆量0.17万m³。
X=28951.589
Y=62717.271

二、护坡工程区
1、喷播植生生态护坡：主体工程设计中，项目对道路左侧挖方边坡，采用喷播植生生态护坡5740m²。

一、路基工程区
1、边沟采用矩形边沟，内边尺寸0.4m×0.4m，要求沟底纵坡不小于0.3%，设计等筑边沟约378m；2、浆土护面：剥离面积为0.24万m²，剥离量0.07万m³；3、绿化覆土：栽植行道树区域植物措施实施前进行浆土回填，覆土厚度100cm，浆土填表土约0.01万m³；4、透水铺装：铺装透水砖面积约3410m²；5、沉沙池：沉沙池采用24cm厚M7.5浆砌砖进行衬砌，1cm厚M10水泥砂浆抹面。
