# 柳城县大埔镇正殿村棚户区改造及配套 基础设施建设项目

## 水土保持监测季度报表

(2022 年第四季度)

监测单位：柳州市大树环保科技有限公司

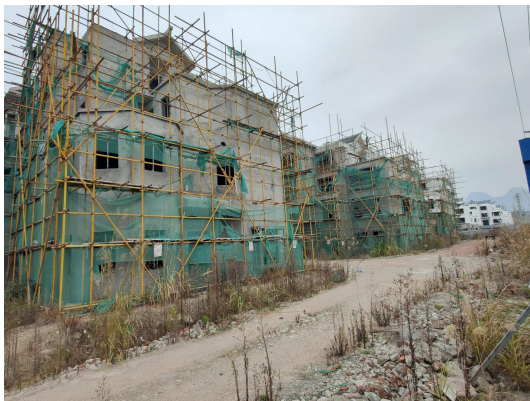
| <div>C 地块场内东侧现状</div> | |
| <div><p><b>存在的问题：</b>C 地块场地内堆放的细砂石料无苫盖措施；场地内临时排水及排水衔接设施不完善。</p><p><b>意见及建议：</b>及时对裸露地表、细砂石料采取临时苫盖措施；根据施工现场实际情况，进一步完善坡面截水、地面临时排水、沉沙及排水衔接设施。</p></div> | |

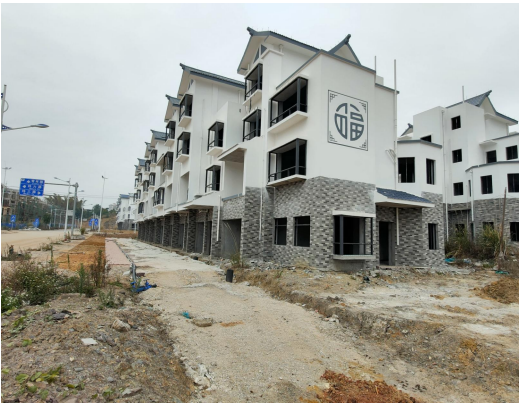
| D 地块北侧场内道路硬化、绿化带绿化覆土现状 | |
