乐山高新区基础设施及配套工程建设项目

滨江休闲风光走廊工程

水土保持监测总结报告

编制单位：乐山市水利电力建筑勘察设计院

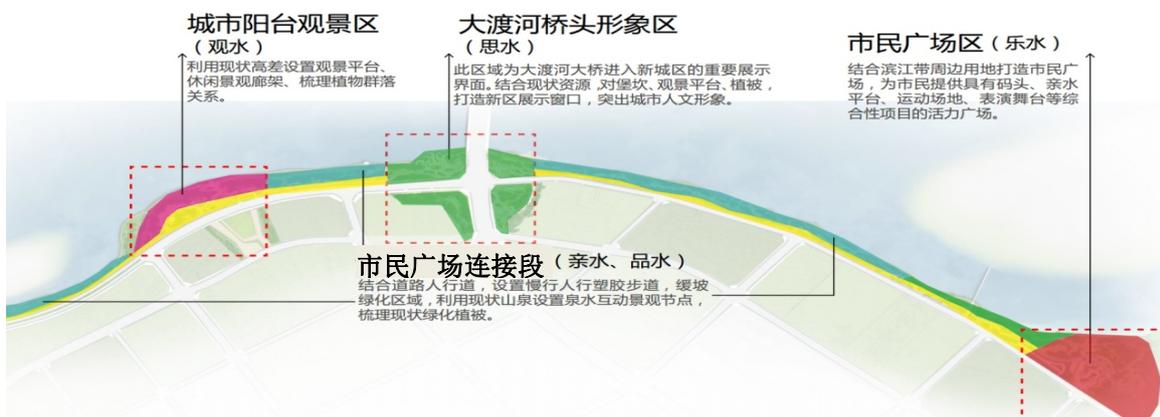
滨江休闲风光走廊工程工程主要包含城市阳台区、桥头区、市民广场连接段，市民广场四个区段景观带。

1、城市阳台区

城市阳台区总面积 4.97hm²，绿地面积 3.96hm²，道路及硬化场地面积 1.01hm²。利用现状高差设置景观平台、休闲景观廊架、梳理植物群落关系。此区域场地视线绝佳，视野开阔，可眺望气势宏大的两江交汇。此处为眺望两江交汇的绝佳视点。利用现状场地高差设置梯级城市阳台及眺望甲板，为市民提供观江游玩的活动场所。

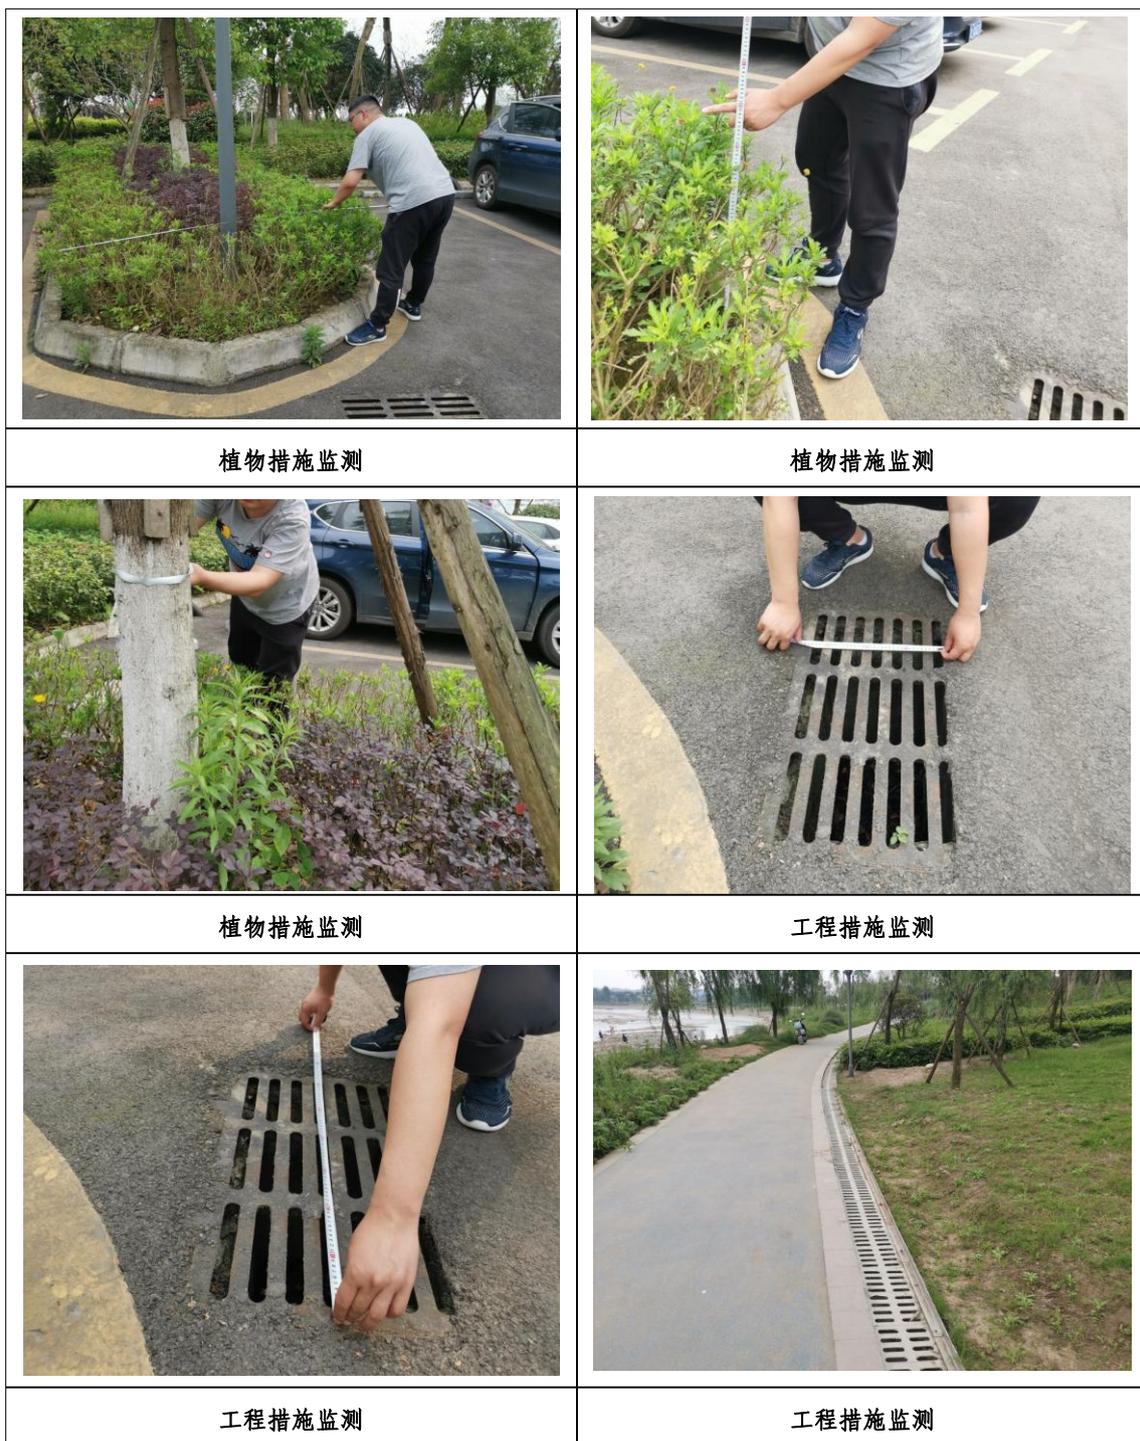
图 1.3-1 现场监测工作

(2) 高精度测量

使用配置的无人机工程区进行遥感航拍，利用相关配套软件对航拍数据进行整理分析，准确得到监测区域土地利用、林草覆盖率、植被郁闭度、土壤侵蚀现状、水土保持措施数量等情况，并通过收集、查阅的资料进行核对。
