中国石油天然气股份有限公司云南普洱
销售分公司景东景旺加油站
突发环境事件风险评估报告

中国石油天然气股份有限公司普普洱销售分公司景东景旺加油站

2024年4月

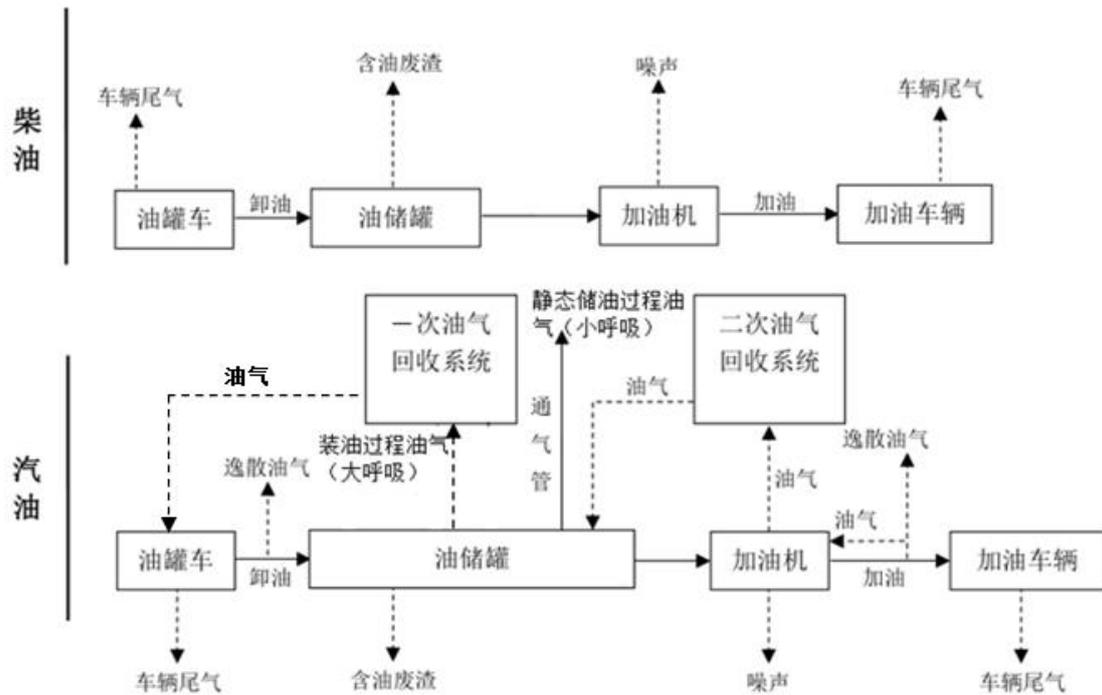
本项目运行期工艺流程分为成品油运输、卸油、储油罐储油、加油机加油。卸油、加油及油气回收工艺流程及产污环节如图 3.4-1 所示。

图 3.4-1 工艺流程及产污环节图

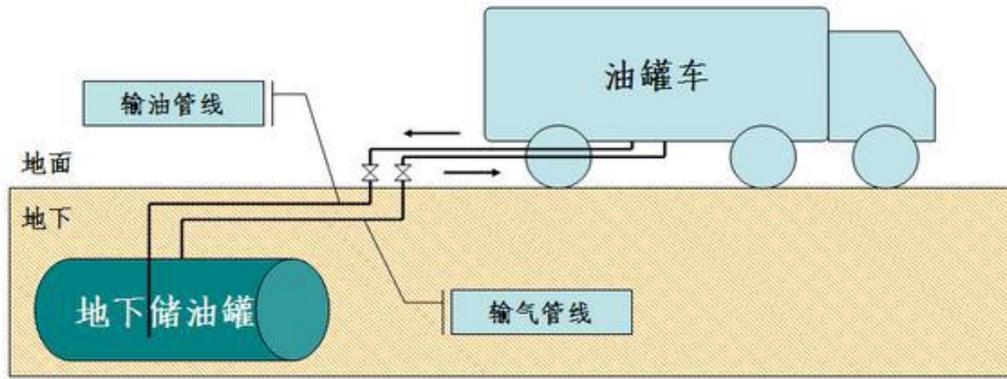
①一次油气回收阶段（卸油油气回收系统）：油罐车在加油站卸油时，随着新的油料进入地下油罐，罐中的油蒸气就会排入空气中，卸油油气回收系统主要是针对这一部分的逃逸蒸气而设计的。一次油气回收阶段是通过压力平衡原理，将在卸油过程中挥发的油气收集到油罐车内，运回储油库进行油气回收处理的过程。该阶段油气回收实现过程：在油罐车卸油过程中，储油车内压力减小，地下储罐内压力增加，地下储罐与油罐车内的压力差，使卸油过程中挥发的油气通过管线回到油罐车内，达到油气收集的目的。待卸油结束，地下储罐与油罐车内压力达到平衡状态，一次油气回收阶段结束。卸油油气回收系统工艺流程见图 2.2-2。

图 3.4-2 汽油卸油油气回收工艺流程图

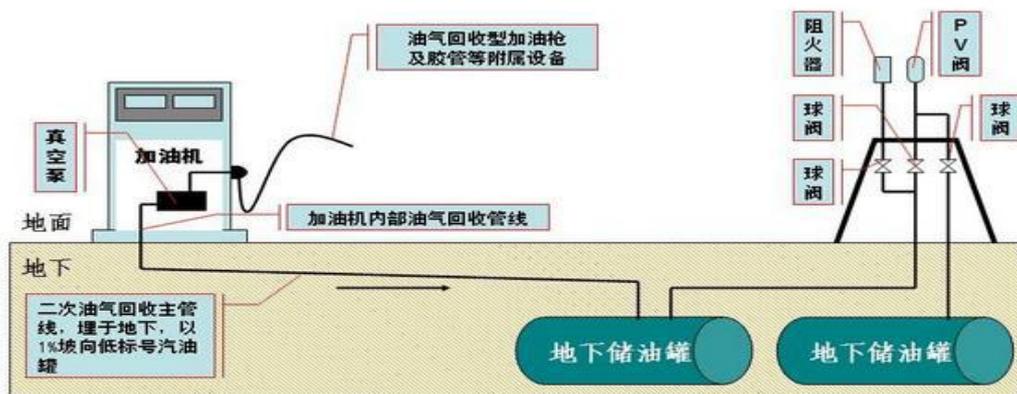
二次油气回收阶段（即加油油气回收系统）：项目设置加油油气回收装置。汽油加油油气采用分散式油气回收，加油油气回收系统是车辆加油时将加油车辆油箱上空产生的油气通过加油机自带的油气真空回收泵按气液比 1.2:1 的比例回收至埋地油罐内，油气回收工艺为吸附+冷凝法，加油油气回收系统回收效率为 95%以上。加油油气回收系统工艺流程图见图 2.2-3。

图 3.4-3 汽油加油油气回收工艺流程图
